Efecto de la contaminación en la interpretación de superficies de fractura metálicas

Effect of the environment on the interpretation of the metallic fracture surfaces

Fernando Iván Medina-Alcina
Ing. Metalúrgico
Instituto Universitario Tecnología
Puerto Cabello, Venezuela
fernandoivanmedina@hotmail.com

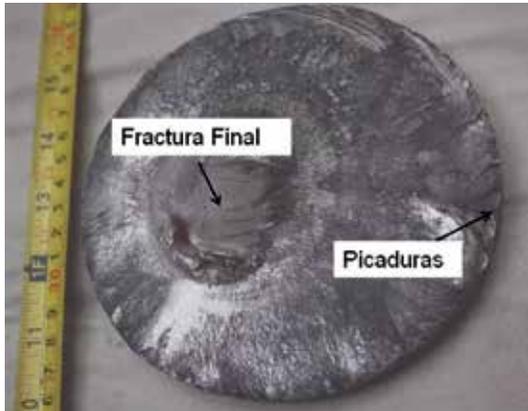
reacciones y mantener en suspensión los sólidos, presentó una falla que al principio se asoció a corrosión por picaduras.

Fig. 1. SUPERFICIE DE FRACTURA DEL EJE ROTOR DEL REACTOR

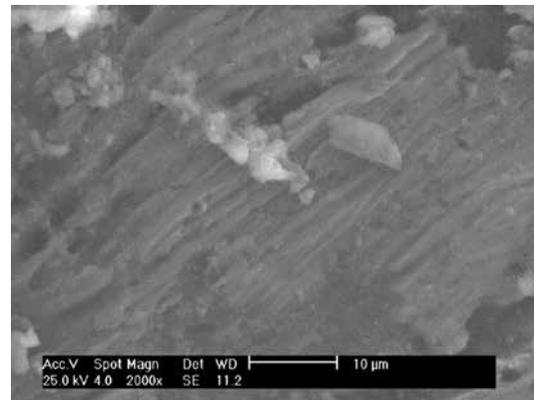
Los primeros resultados obtenidos de la evaluación con el microscopio electrónico (Fig. 2) muestran una fractografía (microscopía electrónica de barrido, MEB), donde se pueden observar algunos productos de corrosión sobre las estriaciones de fatiga. Una observación de la misma zona con lupa estereoscópica reveló la presencia de suciedad además de los productos de corrosión (Fig. 3).

La contaminación de la muestra influyó en los resultados obtenidos, ya que la información relacionada con la superficie de fractura quedó debajo de capas de óxido y suciedad, esta última más relacionada con las condiciones de almacenaje

Fig. 2. SUPERFICIE DE FRACTURA DEL EJE ROTOR DEL REACTOR BAJO MICROSCOPIO ELECTRÓNICO SIN LIMPIEZA

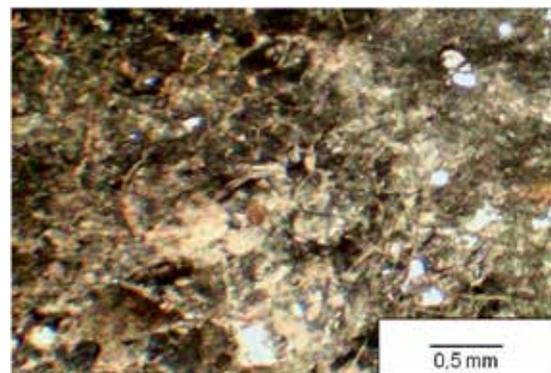
Fig. 3. SUPERFICIE DE FRACTURA DEL EJE ROTOR DEL REACTOR BAJO LUPA ESTEREOSCÓPICA

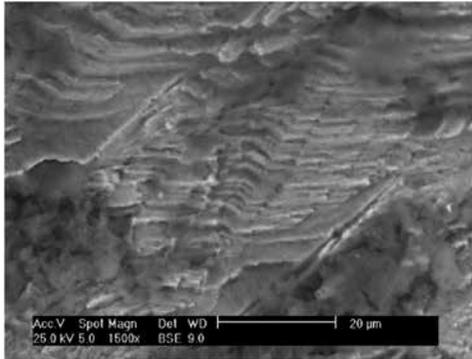
de la muestra que ambientales, una posterior limpieza ultrasónica y re-evaluación de esta zona con el microscopio electrónico revelaron con mayor detalle las estriaciones de fatiga (Fig. 4). Se han reportado recomendaciones para la preparación y preservación de muestras para microscopía electrónica y los efectos de la contaminación en los resultados, ya que es vital para esta técnica preservar de 1 a 20nm que es propensa a la contaminación [5].

Fig. 4. SUPERFICIE DE FRACTURA DEL EJE AGITADOR DEL REACTOR BAJO MICROSCOPIO ELECTRÓNICO POSTERIOR A SU LIMPIEZA

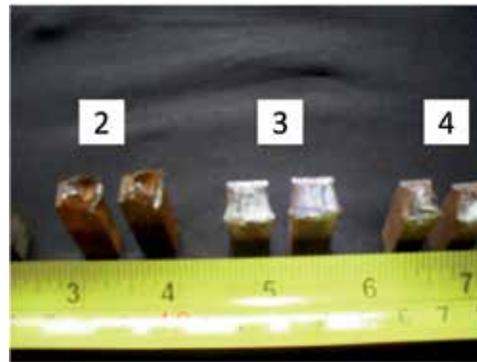
En la Fig. 5 se pueden observar las muestras de acero ASTM A-36 que fueron empleadas en la investigación, estas se fracturaron por impacto a temperatura ambiente y posteriormente, se colocaron dos muestras en el ambiente de laboratorio (muestras 1 y 3) y las restantes (muestras 2 y 4)

Fig. 5. MUESTRAS DE ACERO ASTM A-36 FRACTURADAS POR IMPACTO

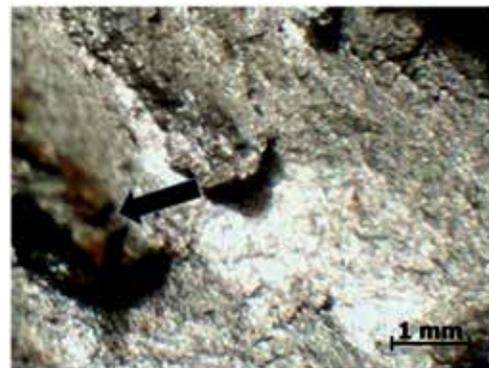
Como lo muestran las Fig. 6 y Fig. 7, las superficies de fractura presentaron oxidación localizada, mientras que el resto aún conservaban su aspecto brillante. La presencia de estas zonas se debe al hecho de la rugosidad superficial de la fractura, ya que al momento de ocurrir esta, los planos de clivaje pueden dejar ciertas áreas con una alta rugosidad, por lo que son zonas muy activas para el intercambio de electrones entre el metal y el medio ambiente al cual está expuesto [8].

Fig. 6. SUPERFICIE DE FRACTURA DE ACERO PATRÓN ASTM A-36 CON OXIDACIÓN LOCALIZADA (FLECHA)

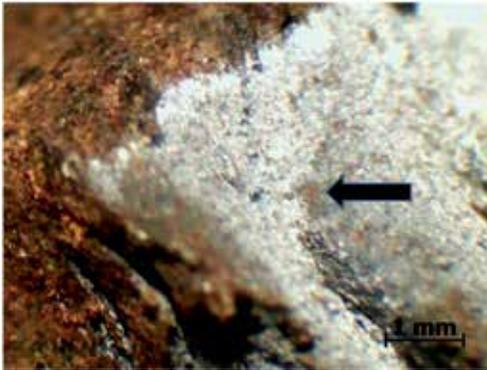
Fig. 7. AGRUPACIONES DE ÓXIDOS (FLECHA) SOBRE SUPERFICIE DE FRACTURA PATRÓN

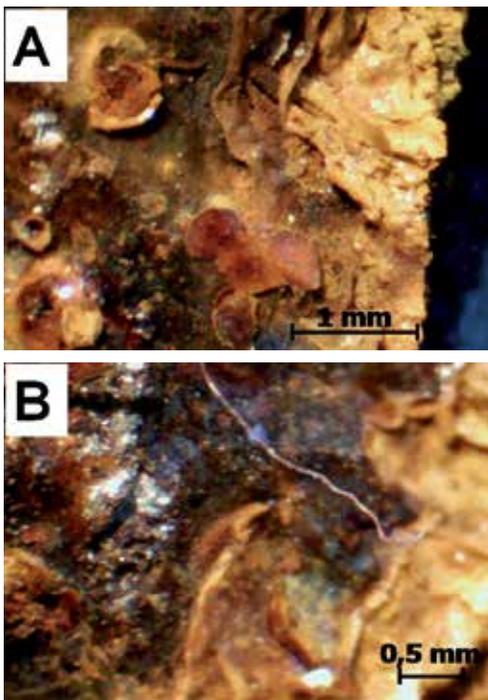
Como se puede observar en la Fig. 8, la oxidación fue acelerada por los factores ambientales de la zona marina de Puerto Cabello, los productos de corrosión ocultaron completamente la superficie de fractura.

Fig. 8. SUPERFICIE DE FRACTURA DE MUESTRA COLOCADA EN LAS INSTALACIONES DEL IUTPC PUERTO CABELLO

Este fenómeno se debe a que el medio ambiente aporta muchos elementos corrosivos,

tales como: humedad, presencia de sales, iones cloruro, gases como SO_2 , y hasta el viento pueden hacer desaparecer toda evidencia de la falla [9], [10], [11].

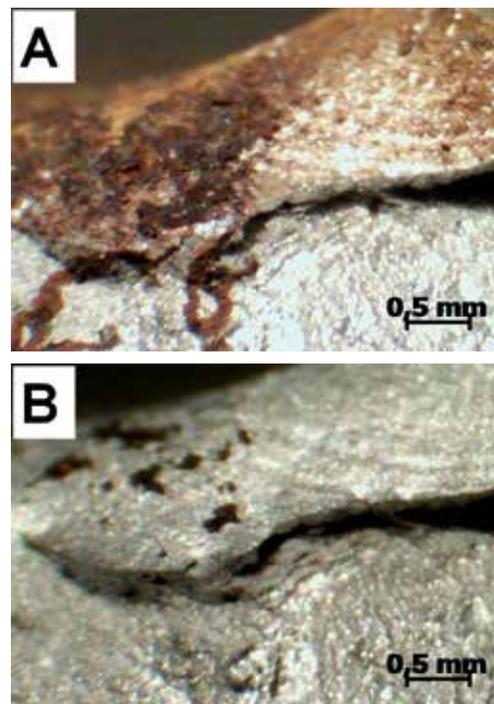
La Fig. 9 muestra el efecto de la limpieza ultrasónica en la restauración de las superficies de fracturas, cabe resaltar que factores tales como concentración de la solución y tipo (ácida o alcalina), números de ciclos de lavado influyen en el resultado final.

Fig. 9. EFECTO DE LA LIMPIEZA ULTRASÓNICA EN LA RECUPERACIÓN DE SUPERFICIES DE FRACTURA ANTES (A) DESPUÉS (B). LIMPIEZA CON UN CICLO 460 SEG

Este método no se recomienda para superficies de fallas que requieran preservar los productos de corrosión para su evaluación, por lo que la limpieza debe ser ejecutada siempre y cuando se desee conocer los rasgos de la fractura y el avance de la grieta.
