Estudio del efecto de una atmósfera gaseosa de amoníaco en un componente de un reactor catalítico fabricado en acero inoxidable AISI-SAE 304

Study of the effect of a gaseous atmosphere of ammonia in a component of a catalytic reactor manufactured of an AISI type 304 stainless steel

Carlos Alberto López C.

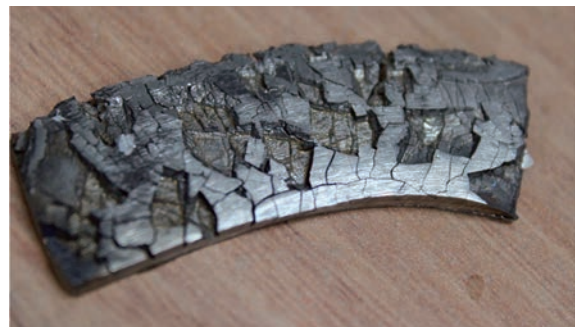
La muestra luego de cortada exhibía una apariencia de estar conformada por dos materiales, lo cual se trató de verificar al tratar de laminar esta para determinar su posibilidad de separación con este proceso. Lo anterior no ocurrió, pero se observó algo inusual en un material como el acero inoxidable tipo 304 y lo que aparecía como la “capa externa”, se resquebrajó lo que indica que podía tener una dureza superior a la región interna, dando muestras de una notable fragilización como se aprecia en la fig. 2.

Fig. 2. MUESTRA LAMINADA QUE EXHIBE FRAGILIZACIÓN DEL MATERIAL

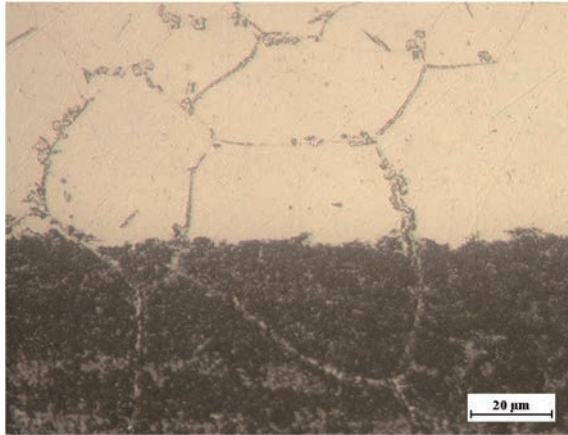
La Fig. 6, exhibe un contraste entre la zona más clara con respecto a la más oscura, muestra que se trata de un mismo material al poderse observar la continuidad entre una y otra de los límites de grano y observándose la presencia de precipitados en estos.

Fig. 6. INTERFAZ ENTRE LAS DOS ZONAS CLARAMENTE DIFERENCIADAS EN LA MUESTRA ANALIZADA . SE APRECIA LA CONTINUIDAD EN LOS LÍMITES DE GRANO (AUMENTOS: 500X)

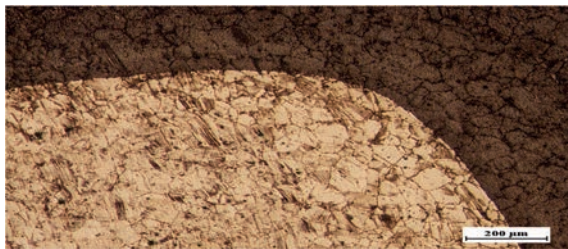
La Fig. 7 muestra que el material se encuentra con presencia de maclas en algunos puntos en la región más clara, mientras que en la zona más oscura se observan numerosas grietas.

Fig. 7. EN ESTA REGIÓN DE LA MUESTRA SE OBSERVA UN BUEN CONTRASTE ENTRE LA ZONA OSCURA MÁS AFECTADA Y LA ZONA MÁS CLARA. SE APRECIA NUMEROSAS GRIETAS, PRINCIPALMENTE EN LA ZONA OSCURA Y EN EL MATERIAL SE OBSERVAN MACLAS, LAS CUALES, EN ESTE CASO, PUEDEN DEBERSE AL CRECIMIENTO DE GRANO POR AFECTACIÓN TÉRMICA DEL MATERIAL, ES DECIR, POR HABER ESTADO SOMETIDO A DETERMINADAS TEMPERATURAS DURANTE UN DETERMINADO PERIODO DE TIEMPO. (AUMENTOS: 500X)

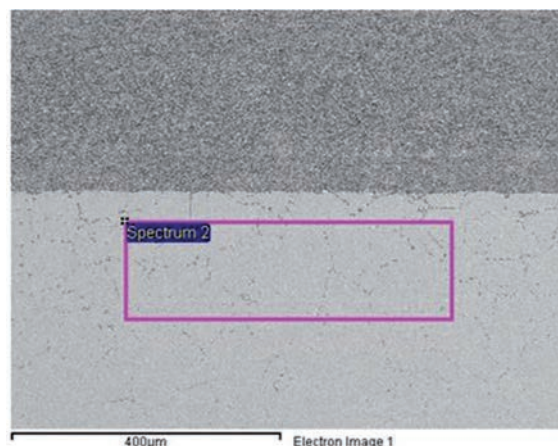
La Fig. 11 muestra que no se identificó Nitrógeno en la zona que se ha denominado en este informe como más clara y además se mide un contenido de Cromo del 19.07%, el cual está acorde con la composición química reportada, al igual que el Níquel.

Fig. 11. COMPOSICIÓN QUÍMICA EN LA ZONA DE UN TONO MÁS CLARO

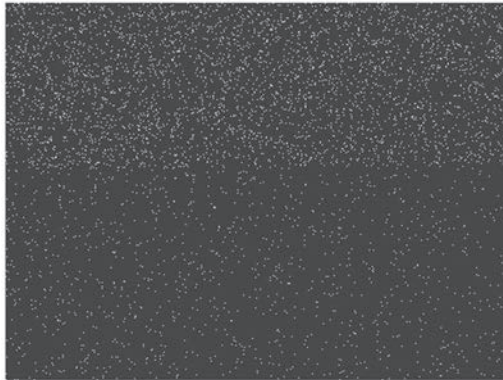
Un perfil de composición química realizado con el EDS, del SEM presentado en la Fig. 12 muestra que en las gráficas a y b se puede observar que la zona más oscura presenta una mayor concentración del nivel de Nitrógeno (Fig. 12a, representado por la cantidad de puntos blancos).

A. Concentración del Nitrógeno representado por una mayor cantidad de puntos blancos en la parte superior (zona más oscura de la muestra estudiada)

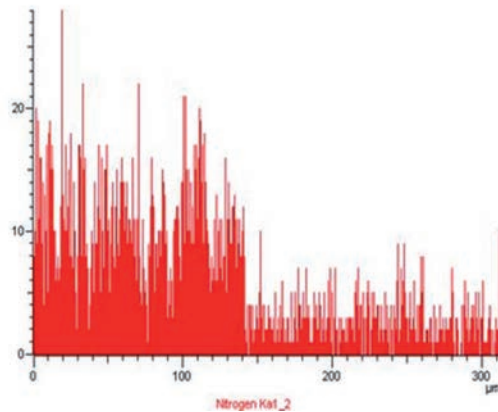
En la Fig. 12b se aprecia que desde la superficie y hasta unos 150 micrómetros, el contenido de Nitrógeno es mayor. En la fig. 12c, se aprecia que igualmente esta zona es más rica en Cromo.

B. La presencia de Nitrógeno en la muestra es más alta hasta aproximadamente los 150 micrómetros, lo que indica la presencia de una capa nitrurada sobre el material

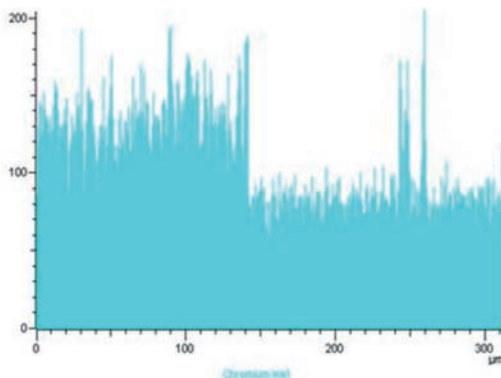
C. La presencia de Cromo es mayor hasta los 150 micrómetros e indica la precipitación de este elemento en alguna forma de carburos o nitruros de Cromo

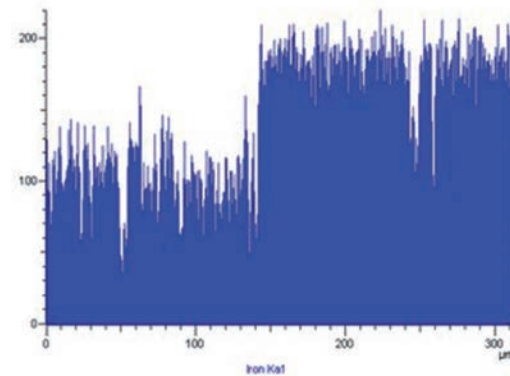
En la Fig. 12d se observa que la zona clara es más rica en Fe que en la zona más oscura. Lo anteriores hechos corroboran que la zona más oscura se encuentran las mayores cantidades de precipitados formados por Nitrógeno (nitruros) y de Cromo.

D. El contenido de Hierro (Fe) es menor hasta los 150 micrómetros desde la superficie de la muestra, indica su empobrecimiento por la posible combinación con el Cromo o el Nitrógeno para la formación de los precipitados observados en los límites de grano de la muestra analizada

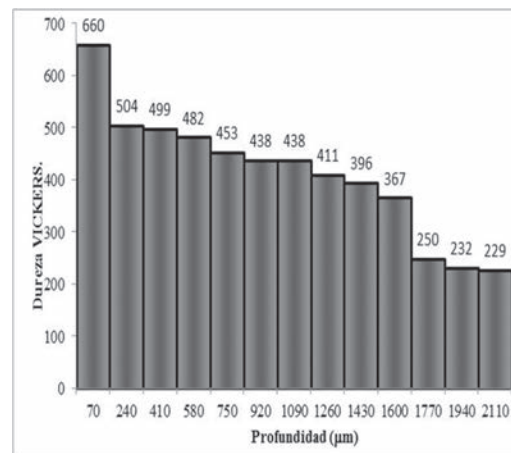
En la Fig. 13 se observa el perfil de microdureza Vickers tomado a la muestra desde la parte externa de la misma, pudiéndose observar que la dureza disminuye desde la superficie a medida que aumenta la profundidad. En los primeros puntos de la superficie se tiene un valor de 660 HV y este disminuye de una forma regular hasta una profundidad aproximada de 1600 micrómetros (1.6 mm.) con un valor de dureza de 360 HV. En este punto presenta una caída apreciable hasta 250 HV.

Fig. 13. PERFIL DE MICRODUREZA MEDIDO DESDE LA SUPERFICIE DE LA MUESTRA. CARGA= 200 GR. REALIZADO BAJO LA NORMA NTC 3923 (1996-08-21) "MATERIALES METÁLICOS. ENSAYO DE DUREZA. ENSAYO VICKERS. PARTE 2. HV 0,2 A HV 5
