Evaluación de un pavimento flexible aplicando el método pavement condition index - PCI

Assessment of a flexible pavement applying the pavement condition index - PCI method

Lucy Cassandra Torres-Torres¹ ; Sócrates Pedro Muñoz-Pérez²

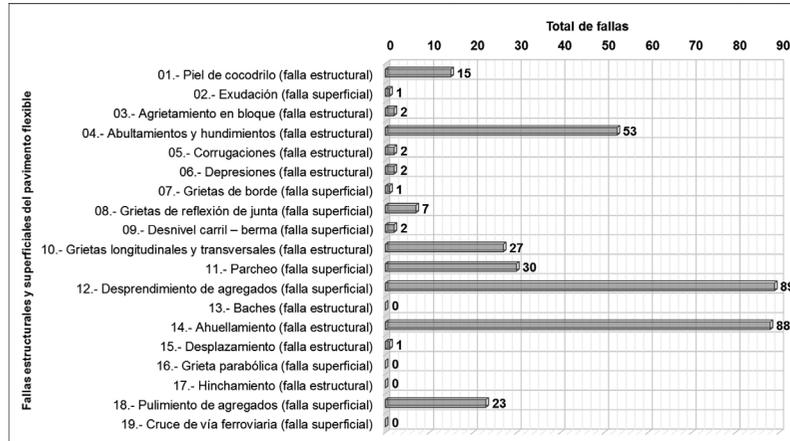
En la Tabla III y en la Fig. 5 se presentan a modo de resumen los resultados del análisis de los 6.30 km de la av. Chiclayo en la dirección Este a Oeste, de los cuales se infiere que las fallas más frecuentes en esta calzada son el “desprendimiento de agregados”, los “ahuellamientos”, los “Abultamientos y hundimientos”, con 89; 88 y 53 fallas, respectivamente, con diferentes niveles de severidad, desde bajos a altos. En el caso de los “desprendimientos” y “ahuellamientos”, estos se presentan prácticamente en todas las unidades de muestreo de la calzada, que en promedio son 90. Asimismo, en función a la Tabla III y la Fig. 5 se infiere que más son las fallas estructurales que las superficiales, teniéndose 190 versus 153, respectivamente. El tramo comprendido entre el km. 2+100.00 – 3+115.00 es el que más fallas presenta, con un total de 66. Asimismo, indicar que en toda la calzada que va de Este a Oeste las patologías que se identificaron en menor proporción fueron las “Exudaciones”, “Grietas de borde” y los “Desplazamientos”.

De las 343 fallas identificadas entre el Km. 0+000.00 al Km. 6+300.00 del pavimento flexible de la av. Chiclayo en la dirección Este a Oeste (av. Agricultura - Panamericana Norte)

se tuvo que 50 fallas, un 14.58% presentaron un nivel de severidad "bajo"; 109 fallas, 31.78% presentaron un nivel "medio" y, 184 fallas, 53.64% presentaron un nivel "alto".

Fig. 5. FALLAS ESTRUCTURALES Y SUPERFICIALES DE LAS UNIDADES DE MUESTREO COMPRENDIDAS ENTRE EL KM. 0+000.00 AL KM. 6+300.00 (TODAS) DEL PAVIMENTO FLEXIBLE DE LA AV. CHICLAYO EN LA DIRECCIÓN ESTE A OESTE (AV. AGRICULTURA - PANAMERICANA NORTE)

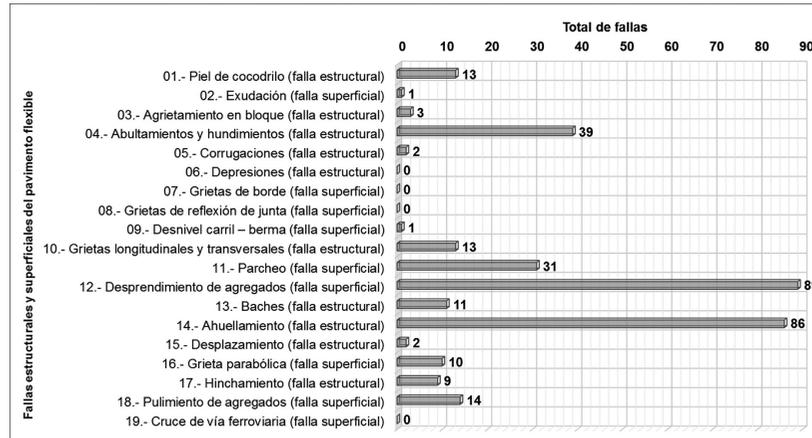
En la Tabla IV, así como en la Fig. 7, se presentan, a modo de resumen, los resultados del análisis de los 6.30 km de la av. Chiclayo en la dirección Oeste a Este, de los cuales se infiere que las fallas más frecuentes en esta calzada son el "desprendimiento de agregados", los "ahuellamientos", los "Abultamientos y hundimientos"; con 89, 86 y 39 fallas, respectivamente, con diferentes niveles de severidad, desde bajos a altos. En el caso de los "desprendimientos" y "ahuellamientos", estos se presentan prácticamente en todas las

unidades de muestreo de la calzada, que en promedio son 90. Asimismo, en función a la Tabla IV y Fig. 7 se infiere que más son las fallas estructurales que las superficiales, teniéndose 178 versus 146, respectivamente. El tramo comprendido entre el km. 6+300.00 - 5+285.00 es el que más fallas presenta, con un total de 62, seguido por el tramo 5+250.0 - 4+235.0 que registra 57. Asimismo, indicar que en toda la calzada las fallas que se identificaron en menor proporción fueron las "Exudaciones", "Desnivel carril - berma" y "Desplazamientos".

Fig. 6. FALLAS ESTRUCTURALES Y SUPERFICIALES DE LAS UNIDADES DE MUESTREO COMPRENDIDAS ENTRE EL KM. 6+300.00 AL KM. 0+000.00 (TODAS) DEL PAVIMENTO FLEXIBLE DE LA AV. CHICLAYO EN LA DIRECCIÓN OESTE A ESTE (PANAMERICANA NORTE - AV. AGRICULTURA)

De las 324 fallas identificadas entre el Km. 6+300.00 al Km. 0+000.00 del pavimento flexible de la av. Chiclayo en la dirección Oeste a Este (Panamericana Norte - av. Agricultura) se tuvo que una falla, el 0.31% presentó un nivel de severidad “bajo”; 100 fallas, el 30.86% presentaron un nivel “medio” y, 223 fallas, 68.83% presentaron un nivel de severidad “alto”.

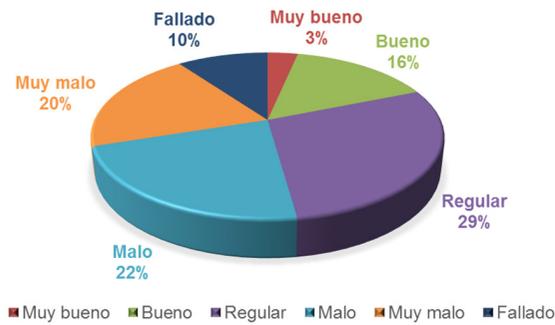
En la Tabla VII se presentan las Actividades de Mantenimiento, los rangos del Índice de Condición del Pavimento (PCI) y la Condición de Servicio de las 90 unidades de muestreo de la calzada que va en dirección Este a Oeste de la av. Chiclayo. El área promedio de muestreo fue de 245.00 m², la longitud de muestra fue de 35.00 m, el máximo PCI de entre las 90 unidades de muestreo fue de 82 (muy bueno), el mínimo de 0 (fallado), y el PCI promedio de 38, correspondiéndole la condición de "malo". Para las condiciones de "muy

Actividades de mantenimiento	Rango	Condición	Unidades de muestreo	
			Total	%
Mantenimiento rutinario.	85 – 100	Excelente	0	0.00%
Mantenimiento preventivo.	70 – 85	Muy bueno	3	3.33%
Rehabilitación.	55 – 70	Bueno	14	15.56%
Rehabilitación mayor o acción diferida.	40 – 55	Regular	26	28.89%
	25 – 40	Malo	20	22.22%
Reconstrucción.	10 – 25	Muy malo	18	20.00%
	0 – 10	Fallado	9	10.00%
Total			90	100.00%

Fig. 7. CONDICIÓN DE LAS UNIDADES DE MUESTREO COMPRENDIDAS ENTRE EL KM. 0+000.00 AL KM. 6+300.00 DEL PAVIMENTO FLEXIBLE DE LA AV. CHICLAYO EN LA DIRECCIÓN ESTE A OESTE (AV. AGRICULTURA - PANAMERICANA NORTE)

bueno" se propone realizar un "mantenimiento preventivo rutinario", como un bacheo superficial, para las condiciones de "regular" se sugiere realizar un "mantenimiento correctivo" como, por ejemplo, aplicar una capa asfáltica de fricción y/o sello, y para la condición de "muy malo" y/o "fallado" se sugiere realizar una "reconstrucción" como, por ejemplo, aplicar una nueva carpeta asfáltica. De la Fig. 8 se infiere que del total de unidades de muestreo 3 están en la condición de "muy bueno", representando el 3.33% del total; 14 en la condición de "bueno", representando el 15.56%; 26 en la condición de "regular", representando el 28.89%; 20 en la condición de "malo", representando el 22.22%; 18 en la condición de "muy malo", representando el 20.00% y 9 en la condición de "fallado", representando el 10.00% del total.

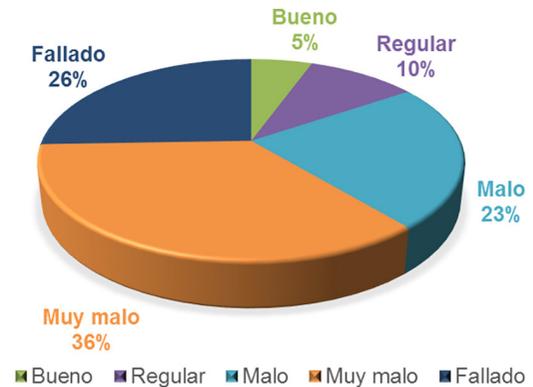
En la Tabla VIII se presentan las Actividades de Mantenimiento, los rangos del Índice de Condición del Pavimento (PCI) y la Condición de Servicio de las 90 unidades de muestreo de la calzada que va en dirección Oeste a Este de la av. Chiclayo. El máximo PCI de entre las 90 unidades de muestreo fue de 62 (bueno), el mínimo de 0 (fallado), y el PCI promedio de 23, correspondiéndole la condición de "muy malo". Para las condiciones de "bueno" se propone realizar una "rehabilitación", como un reciclado en frío o en caliente, para las condiciones de "regular" se sugiere realizar un "mantenimiento correctivo" como, por ejemplo, aplicar una capa asfáltica de fricción y/o sello, y para la condición de "muy malo" y/o "fallado" se sugiere realizar una "reconstrucción", como aplicar una nueva carpeta asfáltica. De la Fig. 9 se infiere que del total de unidades de muestreo 5 están en la condición de "bueno", representando el 5.56%; 9 en la condición de "regular", representando el 10.00%; 21 en la condición de "malo", representando el 23.33%; 32 en la condición de "muy malo", representando el 35.56% y 23 en la condición de "fallado", representando el 25.56% del total.

Fig. 8 CONDICIÓN DE LAS UNIDADES DE MUESTREO COMPRENDIDAS ENTRE EL KM. 6+300.00 AL KM. 0+000.00 DEL PAVIMENTO FLEXIBLE DE LA AV. CHICLAYO EN LA DIRECCIÓN OESTE A ESTE (PANAMERICANA NORTE - AV. AGRICULTURA)

Actividades de mantenimiento	Rango	Condición	Unidades de muestreo	
			Total	%
Mantenimiento rutinario.	85 - 100	Excelente	0	0.00%
Mantenimiento preventivo.	70 - 85	Muy bueno	0	0.00%
Rehabilitación.	55 - 70	Bueno	5	5.56%
Rehabilitación mayor o acción diferida.	40 - 55	Regular	9	10.00%
	25 - 40	Malo	21	23.23%
Reconstrucción.	10 - 25	Muy malo	32	35.56%
	0 - 10	Fallado	23	25.56%
Total			90	100.00%

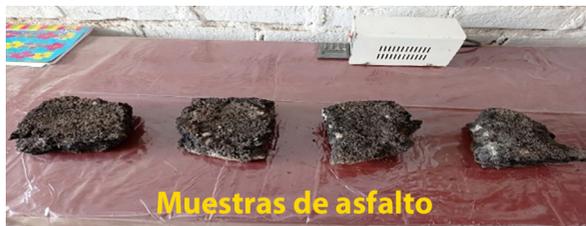
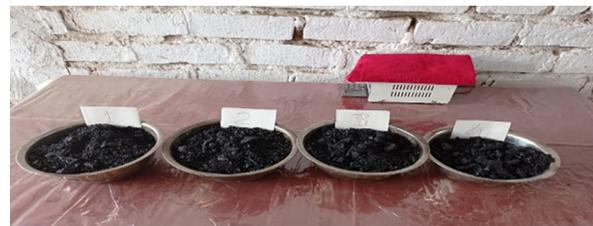
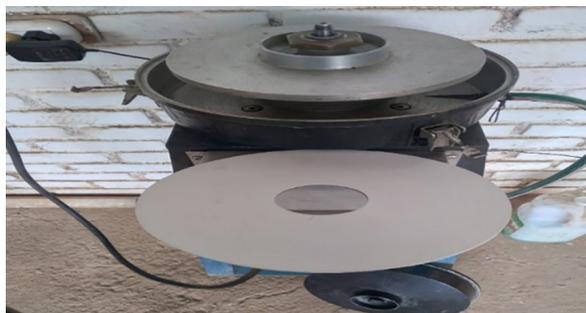
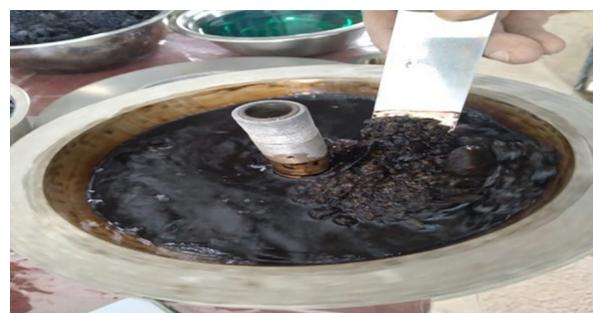
- Determinar la cantidad de material bituminoso presente en la superficie de rodadura del pavimento flexible de la av. Chiclayo mediante el ensayo ASTM D 2172 "Extracción de Asfalto" [16], con lo cual se corroboró el desgaste actual del pavimento, al haber obtenido para las 4 muestras ensayadas en laboratorio, porcentajes de contenido de asfalto por debajo del 5.6% y 5.8% que son los valores recomendados.

Fig. 9 REALIZACIÓN DE LOS ENSAYOS DE EXTRACCIÓN DE ASFALTO
