EL TEMPLO DE SAN BIAGIO DE ANTONIO DA SANGALLO EL VIEJO EN MONTEPULCIANO. VERIFICACIÓN DE LA CONSISTENCIA ESTÁTICA PARA SU CONSOLIDACIÓN

THE CHURCH OF SAN BIAGIO BY ANTONIO DA SANGALLO THE ELDER AT MONTEPULCIANO. STATIC CONSISTENCY CHECKING FOR CONSOLIDATION

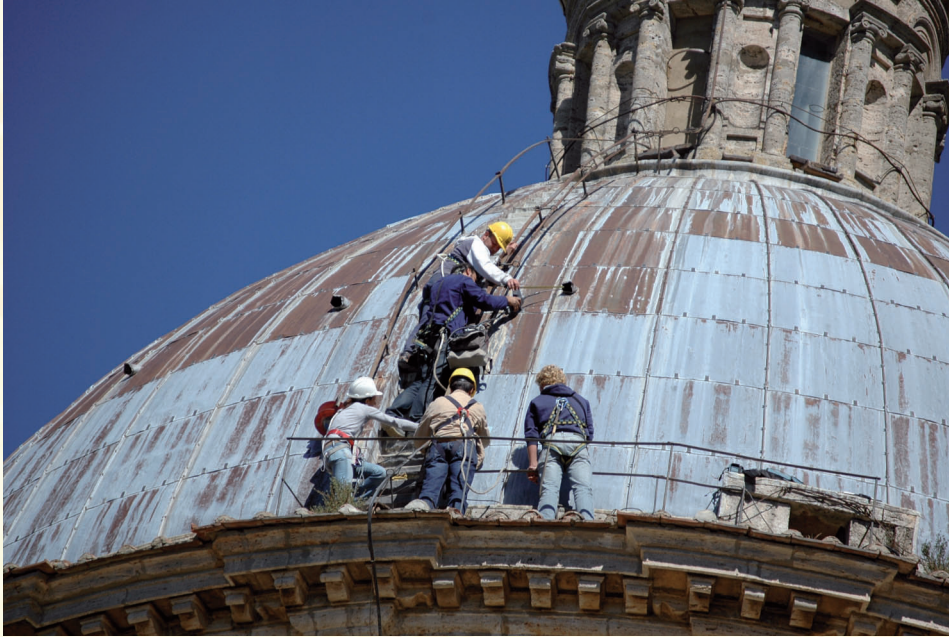
Video-endoscopia practicada en la cubierta exterior Fuente: Archivo del autor

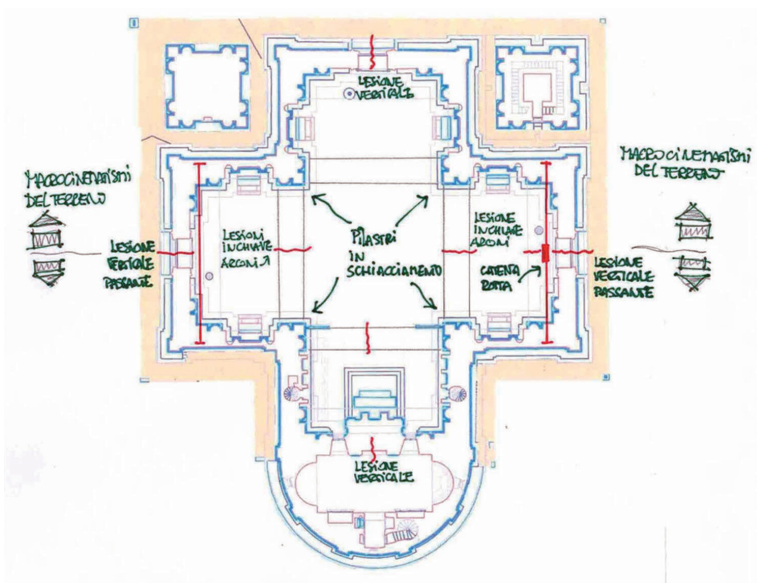
Los trabajos de levantamiento permitieron establecer y documentar un interesante patrón de grietas. En las fachadas externas el recubrimiento de mármol travertino aparece deteriorado casi en todas partes, hasta el punto de dar la impresión de una textura y cuerpo en progresivo deterioro. Exfoliaciones, vacíos (lagunas) y eyecciones de material se extienden por doquier, en un proceso lento pero continuo. En algunos casos, las lesiones se acentúan en las juntas entre piedra y piedra, en otros, se alternan a lo largo de su desarrollo longitudinal con uno que otro paliativo, lo que deriva posiciones localizadas de debilidad. De las cuatro fachadas, la este y la oeste denuncian la situación más preocupante, con lesiones verticales en el centro, suficientes para sugerir una tendencia macro cinemática⁴ que aleja el cuerpo norte del cuerpo sur (ver Figura 3)

Este comportamiento se ratifica con la presencia de dos grandes cadenas, situadas a la altura de la línea de impostas de las bóvedas de cañón, de los cuatro brazos, sobre el paramento interior de la fachada. El patrón de grietas interno concuerda con el externo (las principales lesiones se conectan). La cúpula, estucada por dentro y recubierta con láminas de plomo en el exterior, las cuales sustituyeron en 1605 las originales tejas de escama en barro vitrificado, muestra cuatro sutiles “lesiones meridianas” ligadas a los planos cardinales verticales. Los grandes arcos portantes presentan lesiones en su intradós.

Fig. 3. Hipótesis sobre macro cinematismos en curso

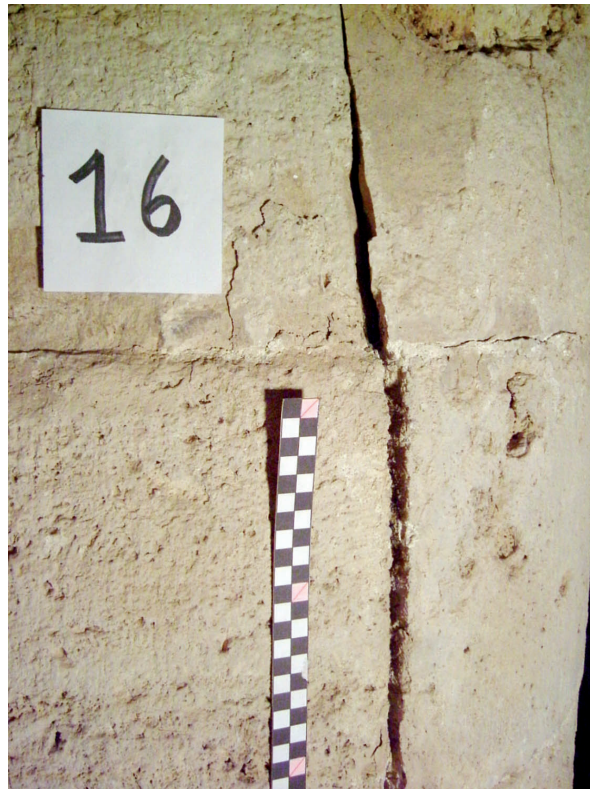
Gracias a los andamios armados alrededor de dos de las cuatro pilastras esquineras internas, que sostienen el tambor y la cúpula, fue posible detectar el conjunto de grietas. Las pilastras esquineras analizadas son las que se encuentran dispuestas en la diagonal norte-oeste sur-este, línea que intercepta el campanario que no fue terminado. Es así que se evidenciaron aun más los fenómenos de aplastamiento de las columnas de travertino y las expulsiones de material: las que se produjeron, las compensadas y las más preocupantes, en fase de inminente desprendimiento. En algunas zonas, los segmentos superiores de las pilastras resultan lesionados, con una apertura de la lesión de hasta medio centímetro y con una profundidad de hasta quince centímetros (30% de la profundidad de la totalidad del elemento lapídeo), situación confirmada con el simple golpear de los nudillos o de algún instrumento (Ver Fig. 4).

Fotos del archivo Alinari permiten documentar la presencia de estas lesiones ya a comienzos del siglo XX, el fenómeno de aplastamiento es también acompañado por la pérdida de la verticalidad del nivel interior de la columna con una tendencia a “pandearse”.

Fig. 4. Lesión por aplastamiento en un pilar esquinero

Una primera hipótesis contempló la posibilidad de sustituir el relleno de las monumentales pilastras por un entramado continuo en travertino, a través de una desarticulación iniciada desde el ápice del paramento con la ayuda de una estructura metálica que delimite y con-

tenga. La parte principal de la intervención habría sido la construcción de un sistema de apuntalamiento, constituido por un entramado reticular que sostuviese las cargas verticales del sistema cúpula-tambor, que descargue de este modo los arcos y pilastras subyacentes y permita, por lo tanto, el “remiendo”, la regeneración y sostén de los elementos que conforman los muros de las pilastras.

Las incógnitas sobre la naturaleza y la consistencia del terreno y del piso de la nave, sobre el cual se habrían tenido que apoyar las torres reticulares, además del considerable compromiso financiero necesario, llevaron a adoptar otras soluciones. La consolidación en curso de los pilares es el “rededor” -condicionado por la cercanía de las pilastras a los muros perimetrales de los cuatro brazos- hecho con cables de FRP, adecuadamente tensados, repartidos generosamente a lo largo de toda la altura de las pilastras, con el fin de aumentar el umbral de crisis por aplastamiento. Esta intervención, que llena todo el volumen de las pilastras bajo el mismo criterio, confrontado con la tecnología actual de los “tensores anti-expulsivos”, se debe considerar, una vez más, como una intervención de emergencia.

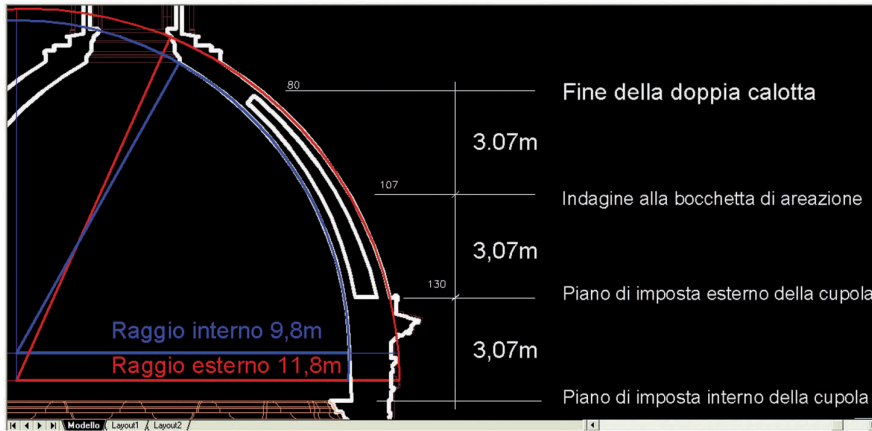
La cúpula de San Biagio fue construida entre 1536 y 1544, aproximadamente, año en el que se hace un pago para el revestimiento de la cúpula. Esta es una de las cúpulas del Renacimiento más realizadas, lo cual no sólo permite reducir los empujes horizontales sino también evitar que ésta parezca estar muy hundida al observarla desde abajo. Hasta la fecha hay incertidumbre tanto por los elementos geométricos de los dos sextos (interno y externo) de los relativos centros de curvatura y de la consistencia del casquete. Algunos autores (Geymüller, Barchi) proponen en su representación gráfica un doble cuerpo (Ver Figura 7), otros, recientemente, (Giorgi, Fagnani, Meloni y otros) una cúpula a sección llena (Ver Figura 8).

Fig. 7 La estructura a doble casquete

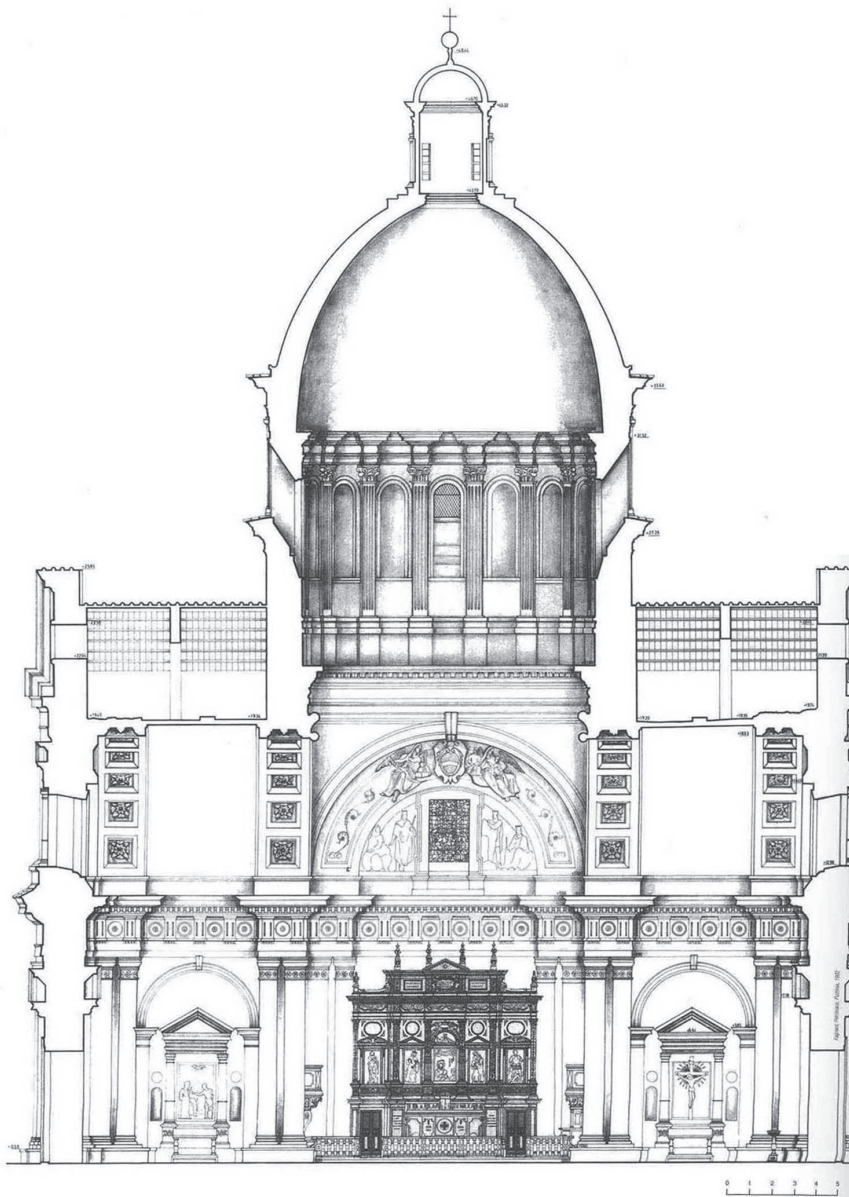
Fig. 8 La sección transversal del templo según el levantamiento de Meloni

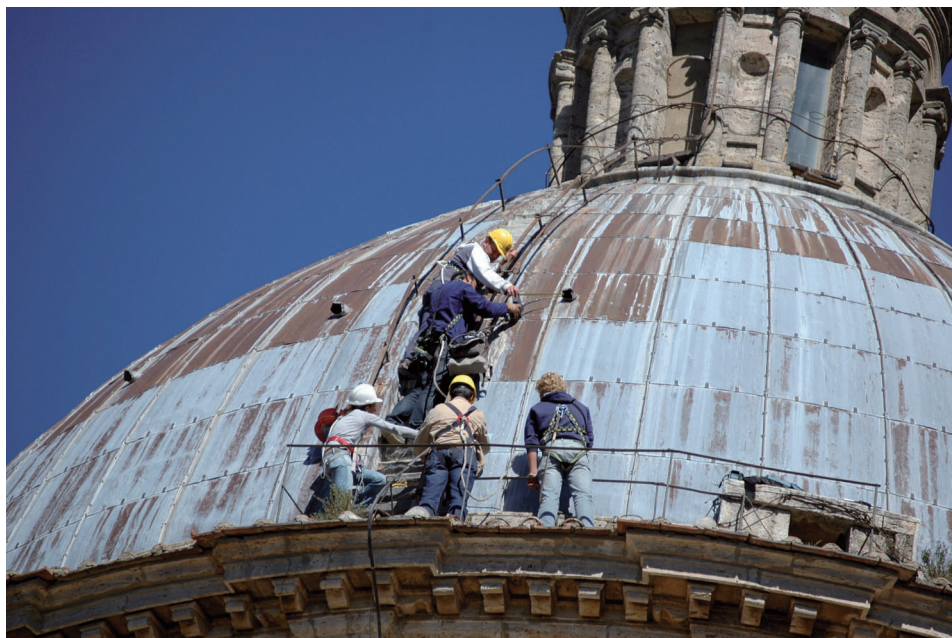
Recientes indagaciones con video inspección en las tomas de aireación en el trasdós de la cúpula, complementados con datos y comprobaciones efectuadas durante los años anteriores han demostrado en forma concluyente la presencia de un vacío, sin embargo, se supone además que este vacío se interrumpe en correspondencia con los planos cardenales verticales, para formar así cuatro costados llenos, cuya colocación se proyecta sobre las claves de los grandes arcos inferiores de descarga. La investigación se llevó a cabo por técnicos de la SMG srl Ingeniería Experimental, de Perugia, en nombre de la Superintendencia, coordinado por el Profesor Lorenzo Capineri del Departamento de Electrónica y Telecomunicaciones de la Universidad de Florencia (Ver Figura 9).

Fig. 9 Video-endoscopia practicada en la cubierta exterior
