LA CHIESA DI SANTA LUCIA DI GUANE - BARICHARA: ANALISI STRUTTURALE PER LA SUA SALVAGUARDIA*

Michele Paradiso ** - Università degli Studi di Firenze, Italia

LA IGLESIA DE SANTA LUCÍA DE GUANE - BARICHARA: ANÁLISIS ESTRUCTURAL PARA SU SALVAGUARDIA

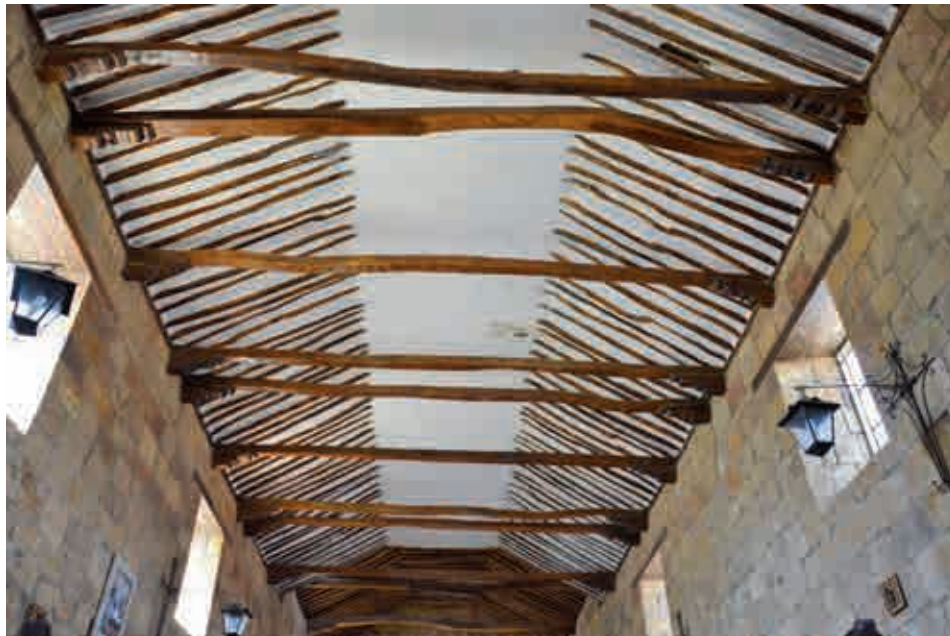
A scapito di ciò è importante tener conto dei diversi tipi di sollecitazione ai quali sono sottoposti i singoli elementi: i pares dovrebbero lavorare essenzialmente a compressione ma nella realtà risultano pressoinflessi e, per la loro snellezza, anche soggetti a carico di punta; le travi di bordo, invece, lavorano a flessione (Fig. 11).

Figure 11. Struttura del tetto
Fonte: Archivio degli autori, 2012.

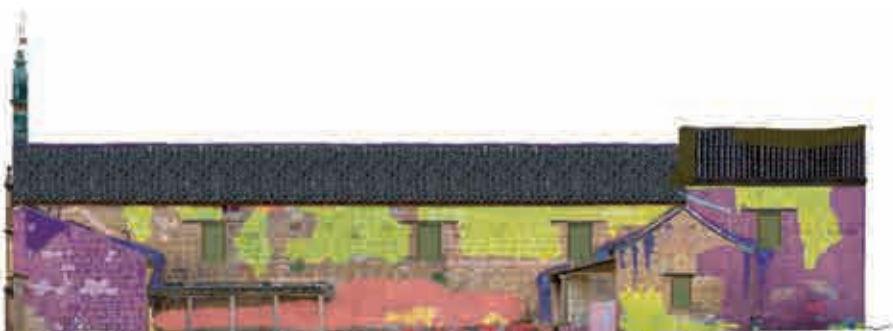
Le problematiche legate all'alterazione sia fisiologica, sia patologica dei materiali, presentano generalmente cause e meccanismi simili, ma si distinguono per l'entità degli effetti. Ogni causa di degrado si presenta spesso come la somma, il frutto dell'interazione di più azioni di degrado prodotte da uno o più agenti naturali o antropici (Francesci, Germani, 2012). Possiamo definire cause intrinseche di degrado quelle legate alle caratteristiche del manufatto stesso, come errori progettuali, mentre sono definite estrinseche quelle caratteristiche dovute a fattori esterni verificatesi successivamente alla costruzione del manufatto e indipendenti da esso, fattori naturali improvvisi o prolungati nel tempo (Francesci, Germani, 2012). Per ogni prospetto è stato individuato il tipo di degrado materico, la possibile causa e le procedure di intervento per risolvere la patologia (Fig. 12).

Figure 12. Fotopiano con le patologie di degrado
Fonte: Elaborazione grafica degli autori, 2012.

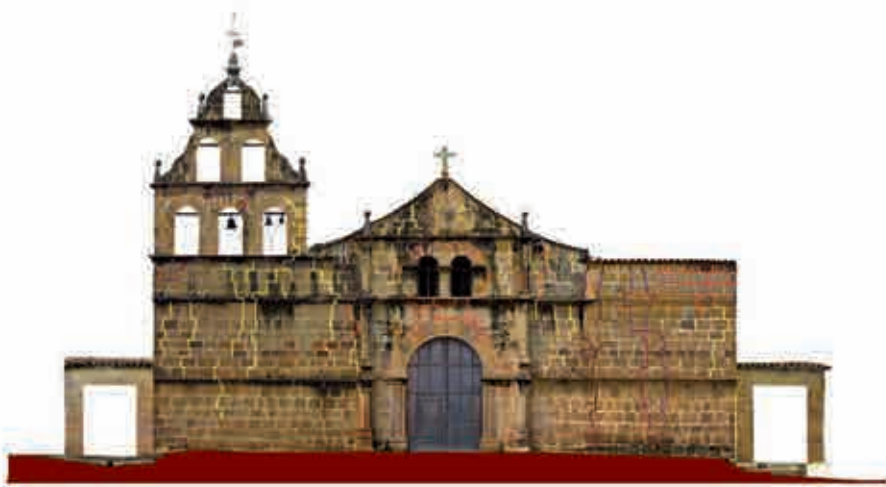
Il deterioramento dei materiali è un processo naturale, progressivo e praticamente inarrestabile, la cui conseguenza è la progressiva perdita delle qualità meccaniche del materiale. I danni biologici di natura essenzialmente estetica (alterazioni cromatiche, sviluppi di patine o presenza di vegetazione) vengono soventemessi più frequentemente in luce anche se in molti casi rappresentano l'aspetto meno importante del problema (Francesci, Germani, 2012). Ogni indagine finalizzata allo studio del comportamento statico di una struttura con segni di sofferenza deve iniziare da una classificazione delle lesioni osservabili. Le fessure, essendo generate dal superamento della resistenza a trazione della pietra, possono indurre ad indirizzare correttamente le indagini. L'esame dei paramenti murari, nonché la valutazione sperimentale delle loro caratteristiche meccaniche, si prefigge di stabilire se la muratura in esame è capace di un comportamento strutturale idoneo a sostenere le azioni statiche e dinamiche previste e prevedibili per l'edificio in oggetto. Il rilievo del quadro fessurativo consiste nell'acquisizione di tutti i sintomi di comportamento statico anomalo, al fine di risalire dagli effetti alle cause che li hanno determinati. Al fine di conseguire detta comprensione è necessario valutare i meccanismi di dissesto all'interno dell'ambito culturale e storico della fabbrica, secondo i materiali del luogo e secondo le caratteristiche architettoniche tradizionali. Nel quadro fessurativo della chiesa di Santa Lucia è stata fatta una distinzione tra le lesioni concentrate e quelle diffuse, le lesioni vecchie e quelle di nuova formazione, quelle da dissesto e quelle da assestamento. Si è rivelato particolarmente importante accertare se dette lesioni siano passanti o superficiali e se esista una netta corrispondenza tra le fessure sulle facce contrapposte dei muri. Le principali lesioni rilevate sull'edificio sono provocate da sforzi di taglio, causate da trazione verticale o orizzontale. Le prime, quelle di taglio verticale, sono di norma dovute a cedimenti differenziali delle fondazioni o ad azioni sismiche, le seconde, quelle di taglio orizzontale, sono determinati più che altro da movimenti di rotazione e si manifestano con andamento diagonale. Un'ultima tipologia di lesioni che interessa la chiesa di Santa Lucia è quella che possiamo definire di assestamento, si presenta con andamento principalmente verticale ed evidenti soluzioni di continuità. La facciata dell'edificio presenta una concentrazione di lesioni, gravi e passanti, nella parte destra, in corrispondenza della congiunzione del corpo della navata con la cappella del *Niño Jesús*. Notiamo una frattura che percorre verticalmente l'intero paramento murario con andamento a gola rovescia con un'ampiezza che va dai 40 ai 60 mm con profondità di 58 cm (Fig. 13, 14, 15, 16).

Figure 13. Quadro fessurativo della facciata della chiesa di Santa Lucia di Guane
Fonte: Elaborazione grafica degli autori, 2012.

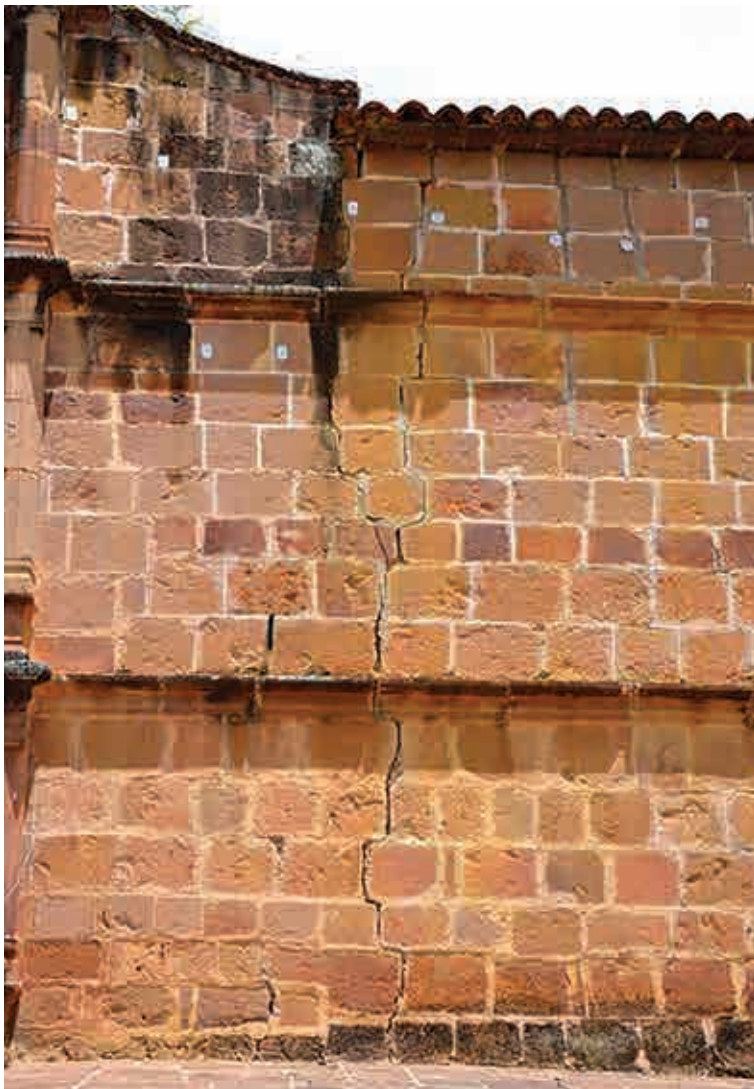
Lo stesso andamento a gola rovescia, ma sviluppato in maniera speculare rispetto a quello prima descritto, si ritrova all'interno della cappella. Questo è sintomo di un movimento di rotazione o traslazione verticale non uniforme, dovuta al cinematismo di distacco che sta subendo la suddetta cappella. Le cause principali possono essere riscontrate nella scarsa profondità della fondazione (sono stati fatti dei saggi dai quali è risultata una fondazione di soli 40 cm su questo lato) e nel cattivo drenaggio del terreno, che non risulta in grado di restituire alla struttura una spinta uguale e contraria al proprio peso. Il cattivo ammorsamento della cappella alla navata e l'apparecchiatura muraria a sacco vanno ad incrementare ulteriormente le cause del dissesto (Fig. 17).

Figure 14. Distacco della cappella del Niño Jesús
Fonte: Archivio degli autori, 2012.

Analizzando la cappella del Niño Jesús da un punto di vista globale, notiamo che queste lesioni fanno parte di un unico movimento che tende a distaccarla dal corpo centrale, movimento confermato anche dal fuori piombo registrato durante la fase di rilievo: 12 cm su punto centrale della parete e 8 cm agli angoli.

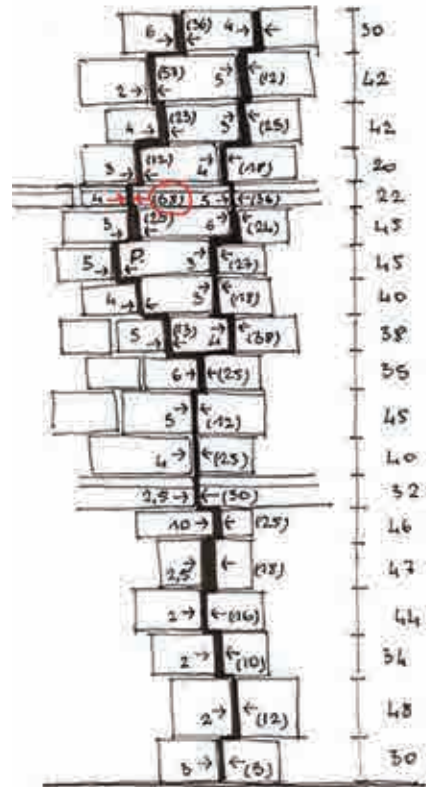
Lesione 30-31

Figure 15. Ediotipo del rilievo delle lesioni in facciata
Fonte: Elaborazione grafica degli autori, 2012.

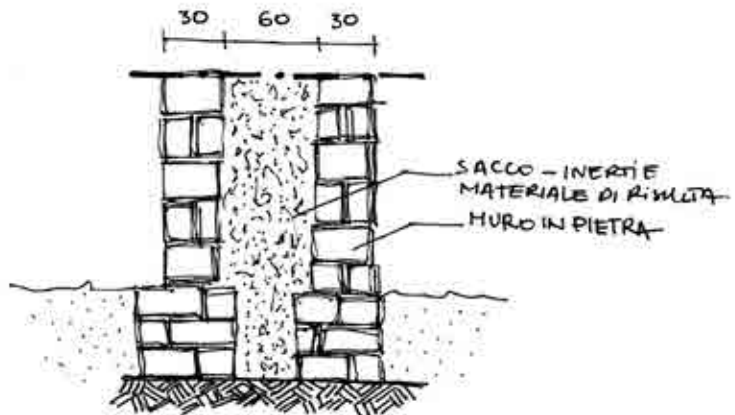
Figure 17. Ipotesi sulla apparecchiatura delle murature portanti
Fonte: Elaborazione grafica degli autori, 2012.

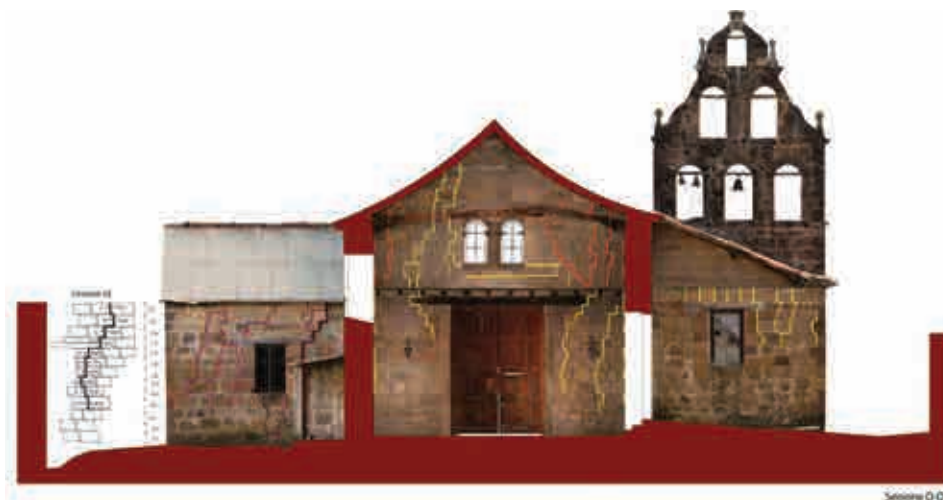
Oltre alle sopra citate lesioni che riguardano la facciata e la parete nord della cappella del *Niño Jesús*, vi sono altre importanti fratture presenti sul paramento murario di questa. Nella parete ovest risulta evidente il proseguimento del movimento di collasso rotazionale dell'elemento in direzione dell'angolo nord con la creazione di quelle lesioni tipiche dei cedimenti terminale nei muri ad angolo. Particolarmente delicata si presenta la situazione della parete posteriore della cappella destra, nella zona di attacco col corpo della nave centrale; una larga parte di paramento a partire dallo stipite, ha subito un completo distacco dall'apparecchiatura muraria e, se non fosse per il portichetto laterale che senza volerlo svolge un ruolo di puntone frenandone il cinematismo, sarebbe probabilmente già collassata. La maggiore lesione di tutto il manufatto architettonico presenta un ventre nella parte sommitale di 20 cm. (Fig. 19).

Figure 18. Quadro fessurativo della facciata posteriore
Fonte: Elaborazione grafica degli autori, 2012.

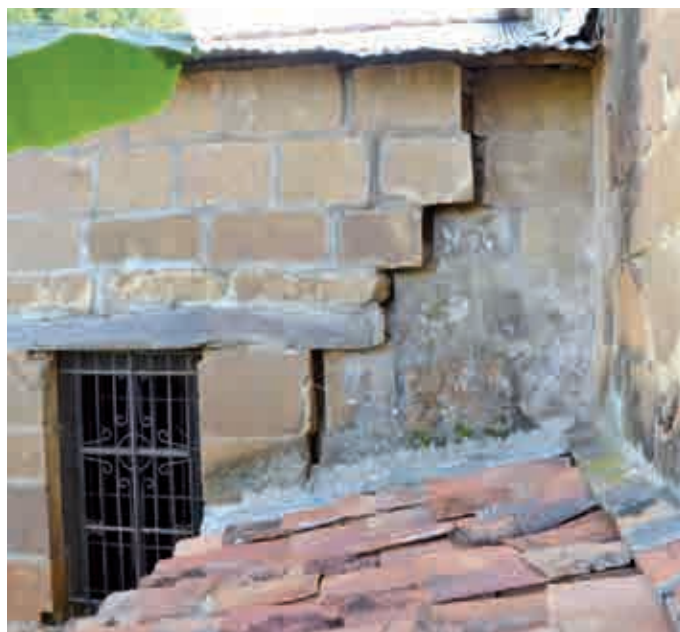
Figure 19. Disammorsamento nello spessore della parete posteriore della cappella del Niño Jesús
Fonte: Archivio degli autori, 2012.

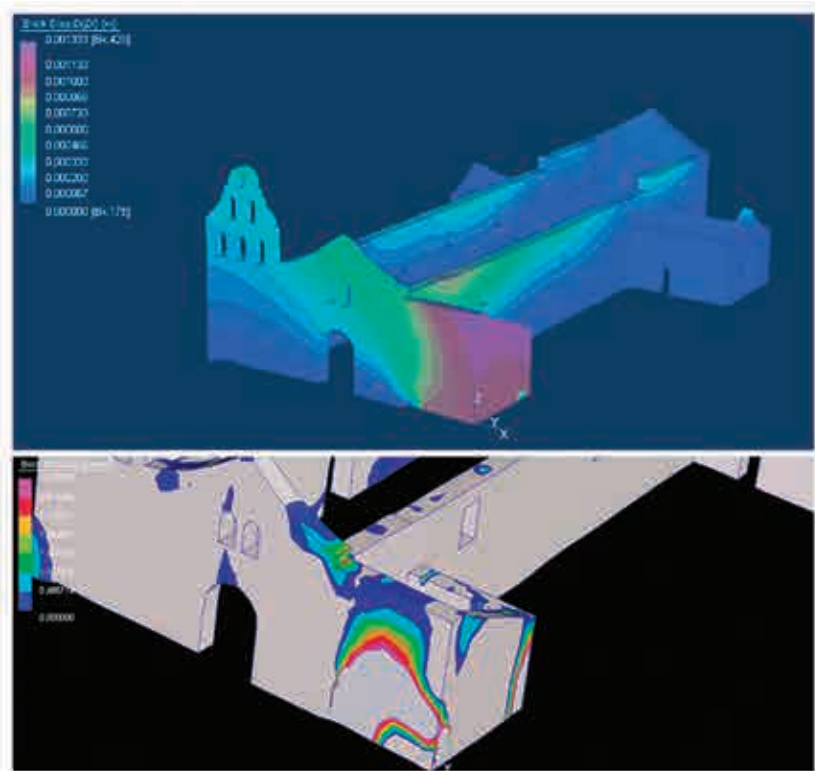
struttura della chiesa con il codice di calcolo agli elementi finiti STRAUS7, che, sperimentato lungamente in varie occasioni di studio, ha dato prova di ottime performances anche su edifici storici in muratura. Il codice lavora su un modello continuo elastico e isotropo, l'intera chiesa è stata modellata e discretizzata con elementi finiti di tipo "brick" e, parzialmente con elementi di tipo "plate". Va però detto che, assumendo il codice un modello di comportamento elastico-lineare, che non corrisponde al reale modello della muratura (unilatero con limitazione sul segno delle tensioni) i risultati della analisi numerica devono essere considerati solo come capaci di fornire il quadro delle zone di intrinseca debolezza della struttura, quadro che poi va comparato con il reale stato fessurativo (Gallo, 2007). L'analisi è stata condotta con soli pesi propri e, verificata la buona risposta della struttura a questi, successivamente si è proceduto ad applicare oltre al peso proprio, un'azione distorcente di tipo cinematico (cedimento verticale) alla base destra della facciata, da noi ipotizzato come principale punto debole dell'intera chiesa (Fig. 20). Si può affermare che lo stato tensionale e deformativo ipotizzato è compatibile con il quadro fessurativo reale (Gallo, 2007). Molto probabilmente ciò che si è verificato è l'innescarsi del cedimento nella parete est della cappella del Niño Jesús, per poi propagarsi, con andamento semi lineare, alle circostanti pareti (Fig. 20, 21).

Figure 20. Stato tensionale. Le zone in rosso indicano i massimi livelli di trazione
Fonte: Elaborazione grafica degli autori.

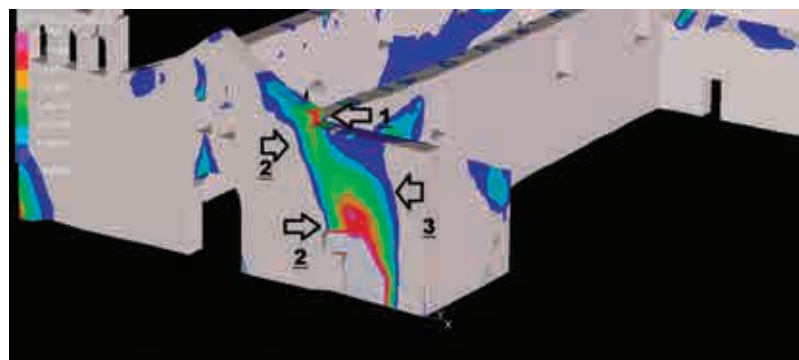
Figure 21. Stato tensionale per cedimenti impressi
Fonte: Elaborazione grafica degli autori.

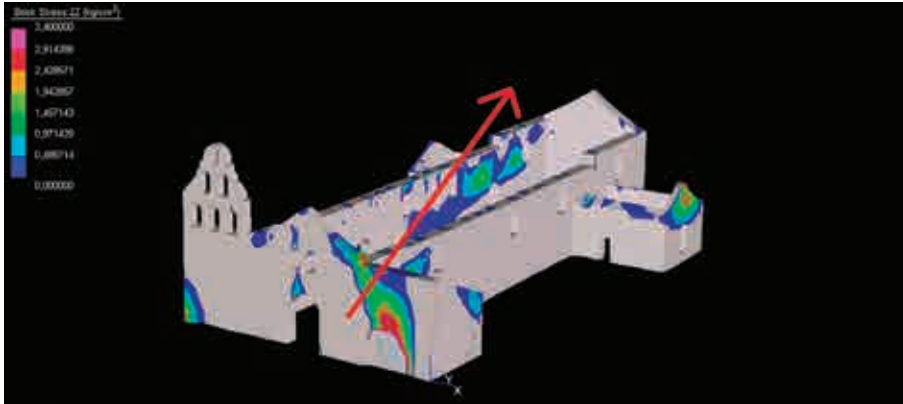
Figure 22. Direzione di propagazione delle lesioni dovute al cedimento fondazionale
Fonte: Elaborazione grafica degli autori.

In conclusione la probabile causa del dissesto della chiesa di Santa Lucia a Guane è da ascrivere, in parte, alla presenza di fondazioni di scarsa profondità e consistenza geometrica. Ciò parrebbe aver portato al già citato cinematicismo dell'angolo estremo destro della facciata, provocando il distacco del corpo della cappella. Il suolo sul quale appoggia l'edificio risulta essere di tipo sabbioso-argilloso e presenta quindi caratteristiche di terreno espansivo che assorbe e trattiene l'acqua piovana, andando a generare movimenti di dilatazione e compressione nel terreno che si ripercuotono sull'edificio. I cedimenti differenziali del suolo portano a stati di tensione interna ai materiali ai quali la struttura non è in grado di resistere (Mastrodicasa, 1974). Attraverso la formazione di lesioni abbiamo una redistribuzione delle azioni mutue terreno-struttura, la quale, da una parte è causa di dissesti, ma dall'altra ha un effetto stabilizzante. Sulla base dello studio effettuato nel 2012, si ipotizzarono interventi di consolidamento, con un approccio di totale compatibilità meccanica tra i materiali presenti e quelli costituenti il consolidamento. In sintesi venne proposta la realizzazione di un nuovo sistema in subsuolo superficiale di defluimento delle acque piovane, in maniera da allontanarle il più possibile dal corpo di fabbrica (tenere presente che la parte tergale della chiesa poggia in fondazione ad una quota tre metri più alta del centro della piazza antistante). Venne progettata una rilivellazione della base fondale, con il metodo della sottomurazione ed usando la stessa pietra *caliza*, che regolarizzasse il piano fondale (in pendenza) e lo approfondisse molto oltre gli attuali 40-60 cm. Venne ancora proposta la realizzazione, perimetralmente alla chiesa, di uno scannafosso (trincea) sempre allo scopo di proteggere le fondazioni dalla imbibizione per capillarità, In attesa dei relativi finanziamenti per la completa messa in sicurezza, si propose un adeguato sistema di puntellamento ligneo (Gallo, 2007) (Fig. 23, 24).

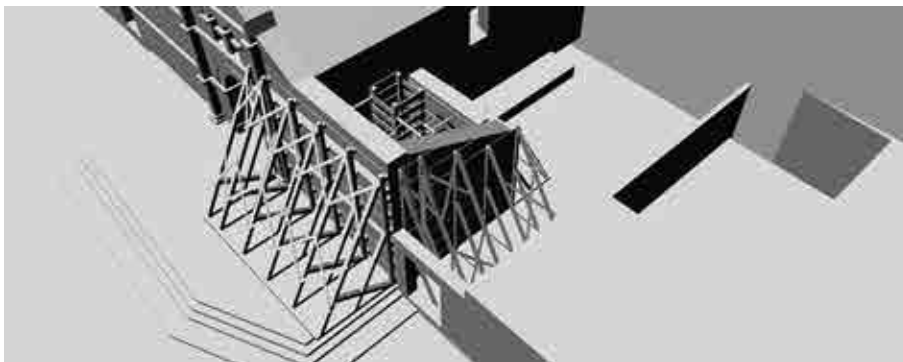
Figure 23. Sistema di puntellamento proposto per la cappella in cedimento
Fonte: Elaborazione degli autori.

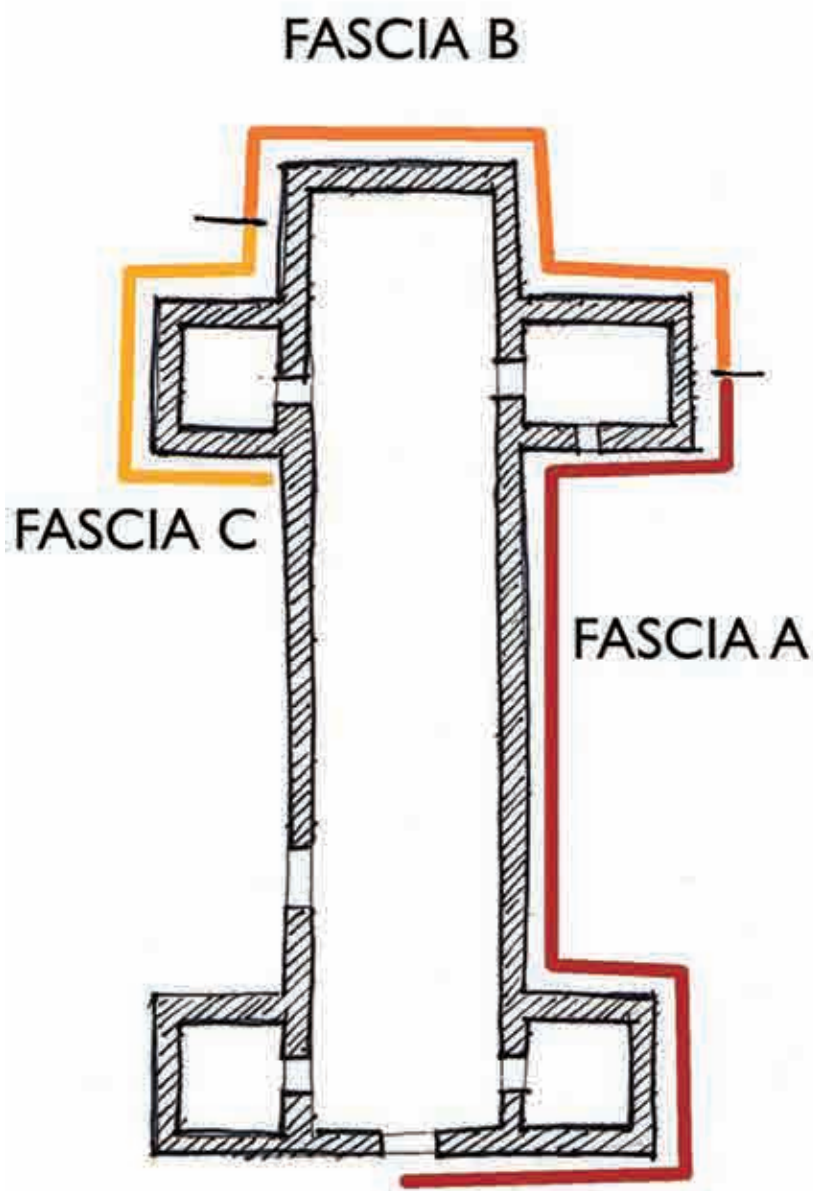
Figure 24. Zone interessate dall'intervento di sottomurazione
 Fonte: Elaborazione grafica degli autori.

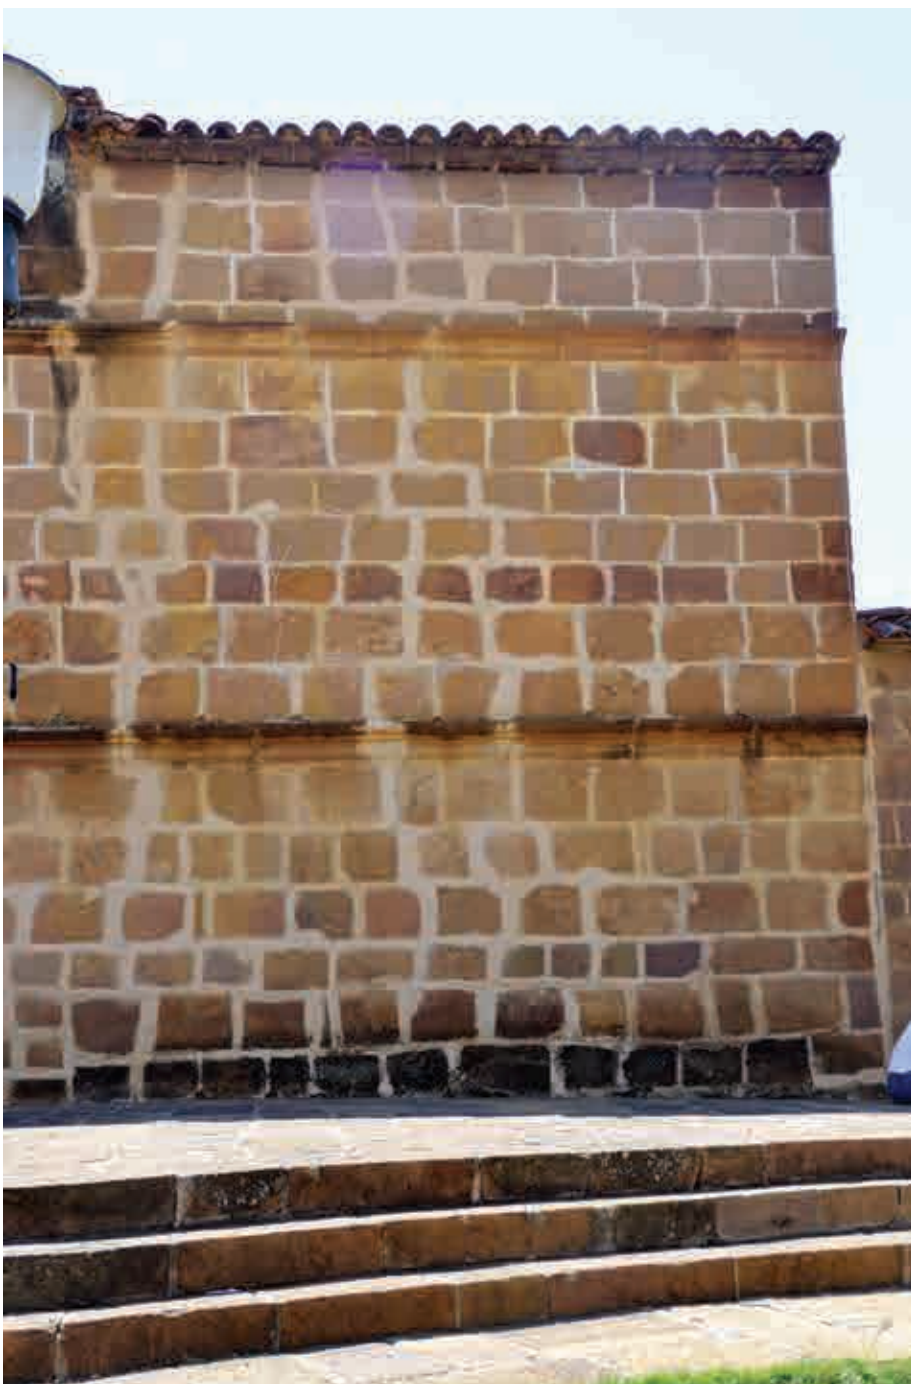
Purtroppo, la storia della Basilica Minore di Socorro si è ripetuta a Guane, con la stessa mancanza di dialogo costruttivo tra la Chiesa Cattolica e il Ministero della Cultura: di conseguenza, nella Chiesa di Santa Lucia, il tetto di una delle cappelle è crollato ed è stato ricostruito con un controsoffitto di materiale plastico chiaro e le svariate lesioni sono state semplicemente stuccate (Fig. 25).

Figure 25. Ristuccatura delle lesioni in facciata
Fonte: Archivio degli autori, 2018.

Solo che già si nota, a solo un anno e mezzo dal “riabbellimento” e non poteva che essere altrimenti, che le lesioni si stanno riaprendo. In altra sezione del documento abbiamo riflettuto sulle ragioni di questo incomprensibile atteggiamento generale, adducendone la colpa alla mancanza di volontà culturale e politica. Ma forse le ragioni stanno molto più nel profondo, e risalgono al fatto che per troppo tempo l’America Latina ha seguito modelli di sviluppo umano non propri.
