LA BASILICA MINORE DI NUESTRA SEÑORA DEL SOCORRO E IL SUO GRADO DI SICUREZZA STRUTTURALE*

Michele Paradiso** - Università degli Studi di Firenze, Italia

Carlos Humberto Gómez Arciniegas*** - Universidad Santo Tomás, Colombia

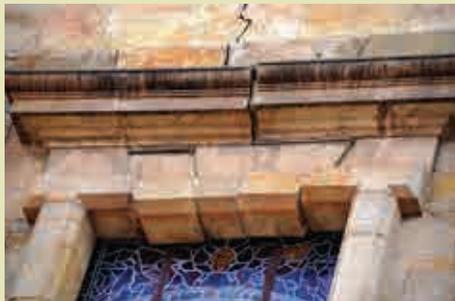
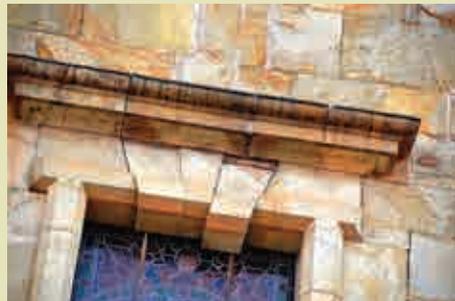
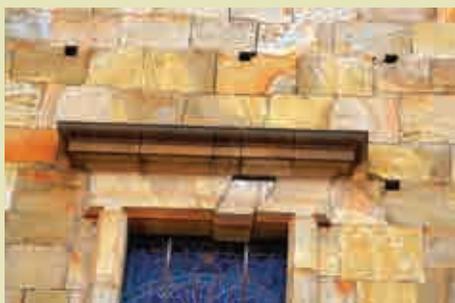
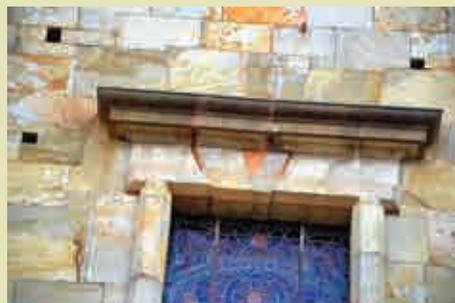
Meccanismo di collasso per scivolamento nelle piattabande. Basilica del Socorro
Fonte: Michele Paradiso, 2017.

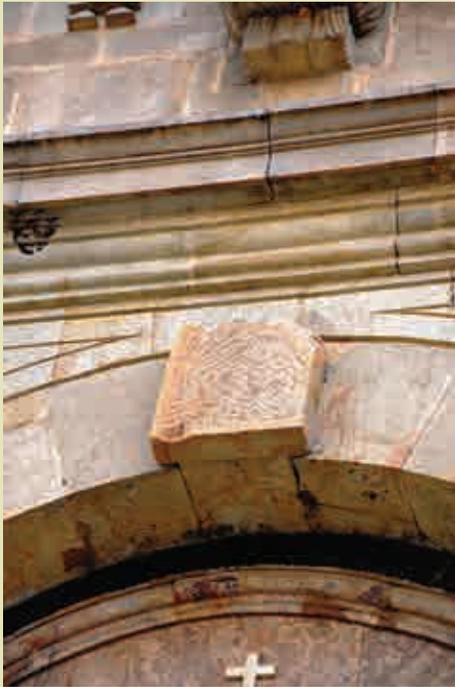
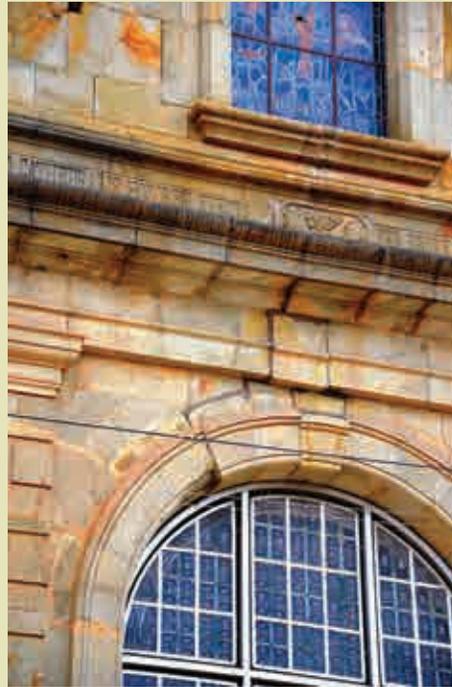
Mecanismo de colapso por desplazamientos de las dovelas de los arcos
Fonte: Michele Paradiso, 2017.

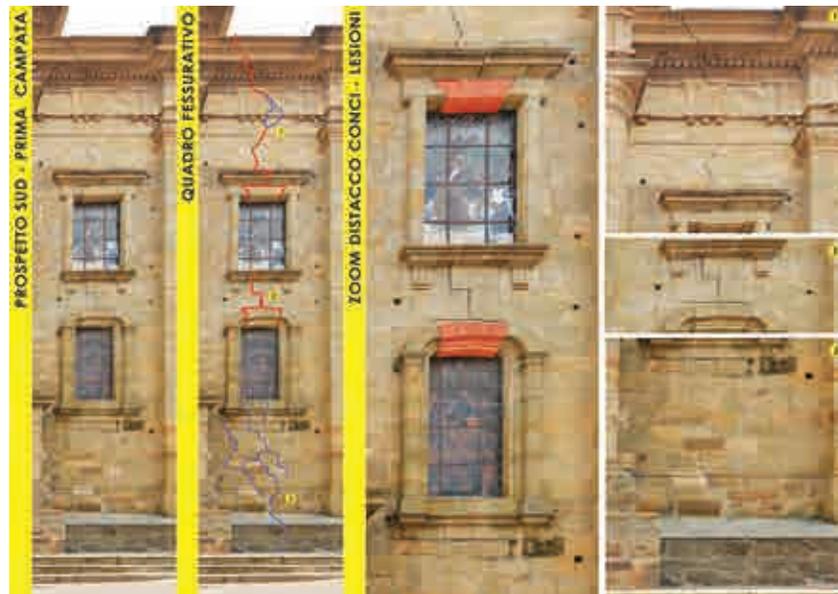
Figure 15. Campata I, esterno, lato Calle 14
 Fonte: Elaborazione grafica a cura di Olimpia Lotti e Antonio Farigu.

Il rilievo del quadro fessurativo evidenzia quanto già accennato in precedenza: le lesioni sulle facciate laterali interessano l'intera altezza delle pareti, tagliano trasversalmente le volte a crociera e interessano anche la pavimentazione: di fatto la facciata della Chiesa è interessata da un grave cinematismo che tende a separarla dal corpo di fabbrica retrostante. I quadri fessurativi delle campate retrostanti ribadiscono questo fenomeno anche se la gravità tende a scemare verso la campata 8, ribadendo il caratteristico fenomeno "a denti di pettine". L'andamento delle lesioni sulle pareti di elevazione è prevalentemente verticale con accennate presenze di tratti curvilinei a curvatura inversa (andamento a gola rovescia). Per interpretare questo quadro fessurativo, che di fatto parla da sé nella sua gravità, si può far riferimento in letteratura tecnica agli studi dell'Ingegnere italiano. Sisto Mastrodicasa (1887-1983), autore del volume "Dissesti statici delle strutture edilizie", nel quale Mastrodicasa fornisce ai tecnici un metodo che porti facilmente alla individuazione

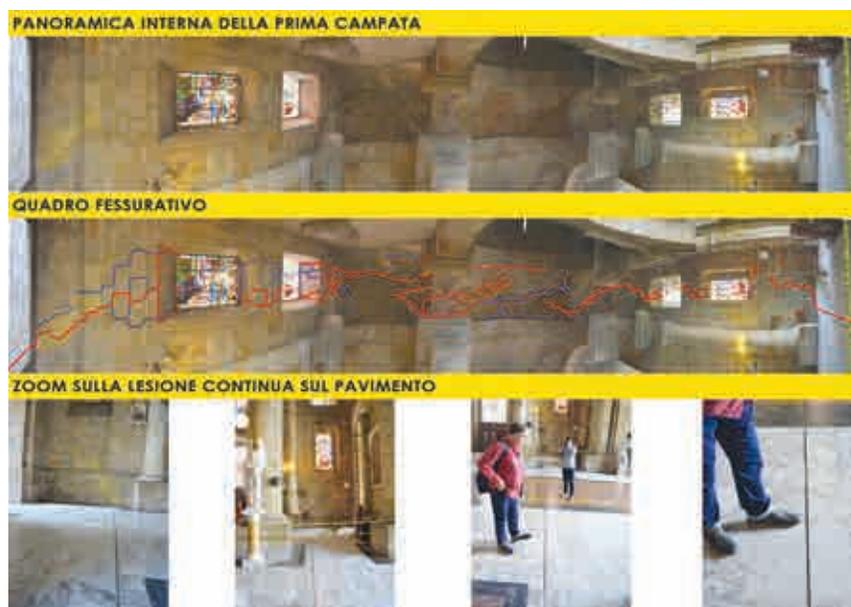
Figure 21. Panoramica interna del quadro fessurativo della campata 1
 Fonte: Elaborazione grafica a cura di Olimpia Lotti e Antonio Farigu.

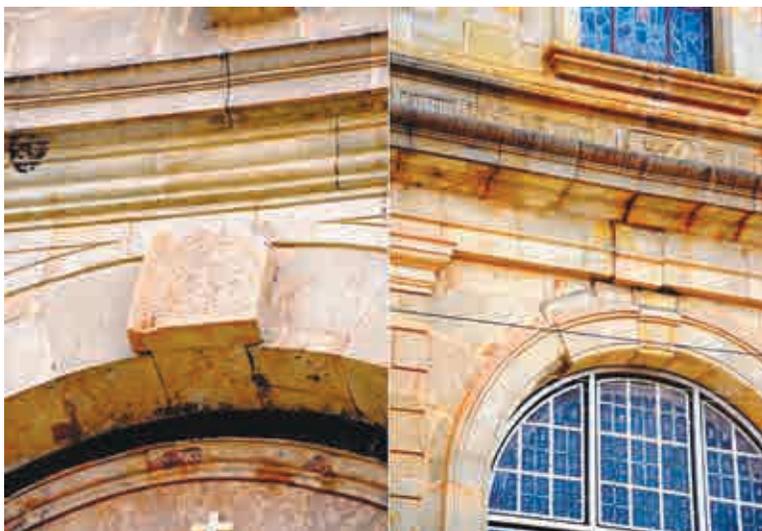
Infine, in questo articolato quadro, va posta particolare attenzione ai quadri fessurativi delle grandi architravi e degli archi delle grandi finestrate esterne. Si faccia riferimento alla Figure 23. Sia nel caso dell'arco di sinistra (facciata della Basilica) sia in quello di destra, si nota un pericoloso scivolamento dei conci della zona di chiave, con fenomeno di rototraslazione in avanti.

Figure 23. Meccanismo di collasso per "cuneo" degli archi della Basilica
Fonte: Michele Paradiso, 2017.

Per tutto quanto detto, la causa del quadro fessurativo, che in letteratura tecnica è definito di pre-crollo e quindi altamente pericoloso, è da ascrivere a cedimenti fondazionali, come causa principale, ma certamente corroborata dalle continue azioni sismiche, da una probabile e storicizzata mancanza di attenzione alla manutenzione fisica dell'edificio monumentale, alle piogge, a una scarsa conoscenza del sottosuolo, alla totale mancanza di catene di ferro utili a contenere le spinte dei sistemi voltati e a fare opera di ammorsamento tra loro delle murature perimetrali. Nello schizzo finale della figura sottostante si evidenzia, molto schematicamente, la possibile situazione di non-ritorno.

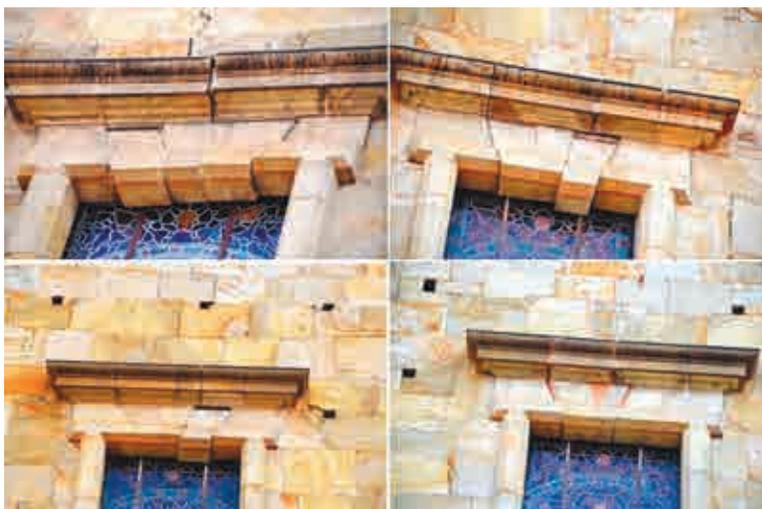
Figure 24. Meccanismo di collasso "per cuneo" delle arco-travi (piattabande)
Fonte: Michele Paradiso, 2017.

Nella sottostante figure 24, invece, si riporta lo stesso meccanismo di collasso ma per le architravi delle grandi finestrate della Basilica. Questi elementi strutturali, ancorché costruttivamente essere delle piattabande, dal punto di vista strutturale si comportano, per la inclinazione delle sezioni tra concio e concio, come degli archi fortemente ribassati ed esercitano una azione fortemente spinfent sugli appoggi. In qualche misura questo meccanismo per cuneo è ancora più pericoloso quando appaia nelle piattabande che non negli archi.

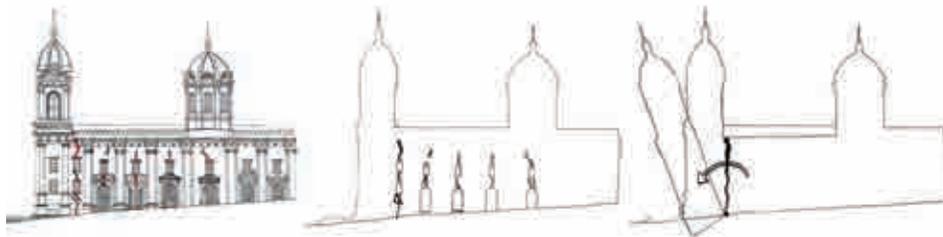
Figure 26. Evoluzione del quadro fessurativo
Fonte: Elaborazioni grafiche Olimpia Lotti e Antonio Farigu.

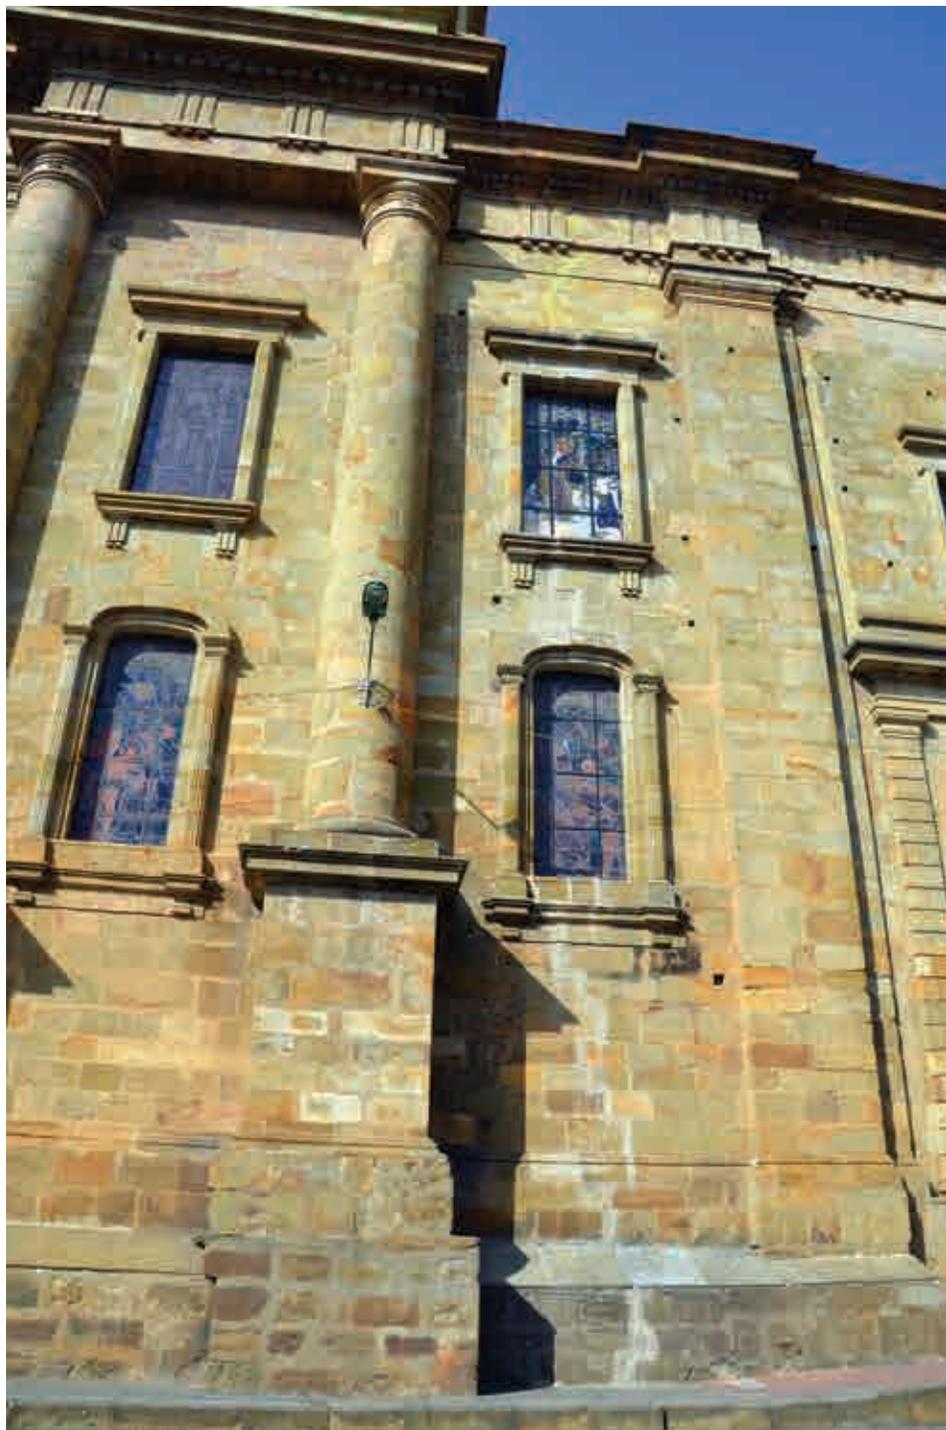
Figure 27. Stuccatura delle lesioni della facciata laterale della Basilica di Socorro
Fonte: Michele Paradiso, 2018.
