# L'EX CHIESA DI SAN LORENZO IN PISTOIA: UN MONUMENTO DA RESTITUIRE ALLA CITTÀ\*

Michele Paradiso\*\* - Università degli Studi di Firenze, Italia

\* Tipo di articolo: Articolo di riflessione come prodotto di ricerca. Titolo della ricerca: L'ex Chiesa di San Lorenzo in Pistoia, una storia di trasformazioni: analisi dello stato di degrado ed ipotesi di rifunzionalizzazione a fini museali. Tesi di Laurea a.a 2017/2018, Università degli Studi di Firenze, Dipartimento di Architettura DiDA, Italia.

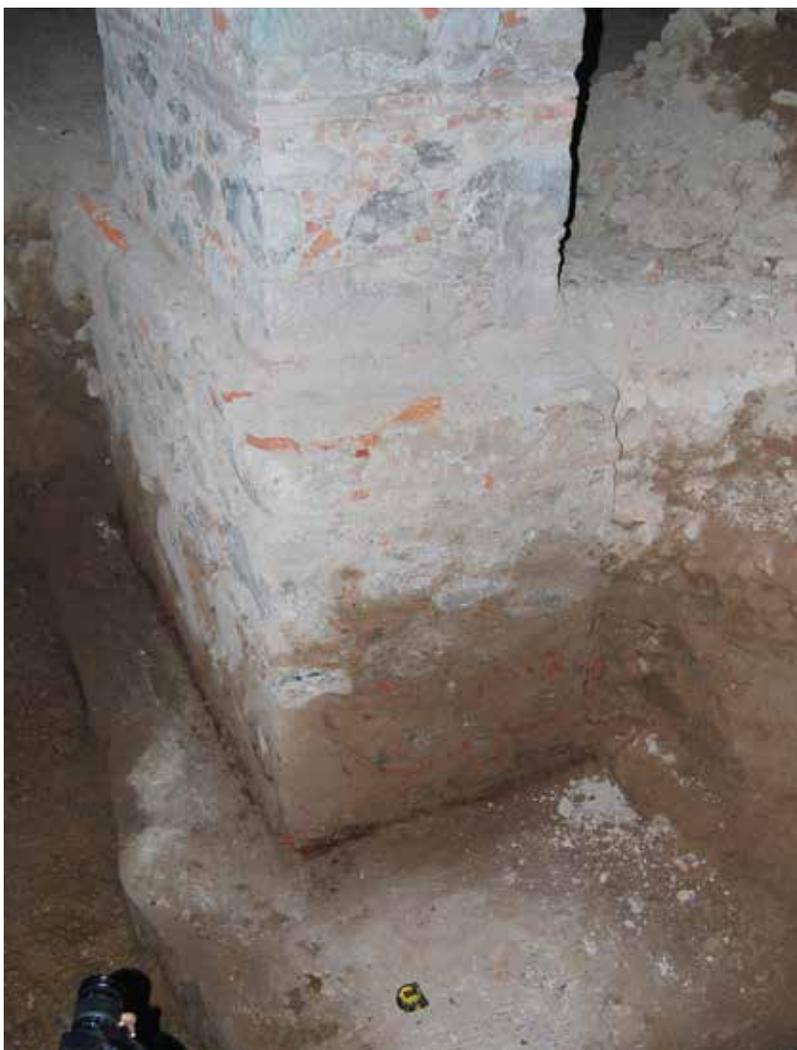
Per quanto riguarda le fondazioni si è proceduto ad ampliare la documentazione a noi pervenuta dalla Soprintendenza che aveva realizzato saggi in corrispondenza delle murature originarie della Chiesa, effettuando due saggi in corrispondenza dei setti ottocenteschi. Il primo sul pilastro addossato alla muratura perimetrale della Chiesa, il secondo in corrispondenza del pilastro del setto ottocentesco. Il pilastro addossato alla parete laterale presenta una base rettangolare di larghezza 0.80 m e profondità 0.45 m; questo, sotto al livello del terreno, si allarga raggiungendo gli 0.80 m di profondità e 1.00m di larghezza. Il pilastro poggia su un magrone sporgente di 0.50 m e si trova a 1.75 m rispetto al piano di campagna. A questa profondità è stata rilevata la presenza di acqua che ha reso difficoltosa la misurazione, mentre per quanto riguarda il pilastro interno l'acqua emersa è risultata in minore quantità ed è stato, possibile misurare, con esattezza, lo spessore del magrone di circa 0.15 m (figura 11). Alla quota di campagna anche questo pilastro si allarga, da 1.60 m per 0.80 m raggiunge i 2.00 m per 1.00m. Il magrone sporge di 0.75 m su tutti i quattro lati e sembrerebbe essere in conglomerato. In questo pilastro il piano di quota si trova a 1.44 m di profondità rispetto al piano di campagna, quindi le fondamenta risultano essere meno profonde rispetto al pilastro addossato alla parete. I risultati di questo studio, oltre ad accertare un pian di posa differente per le fondazioni originarie e per quelle ottocentesche hanno rilevato un cedimento fondale in corrispondenza della muratura perimetrale (lato via del Maglio). Il piano di posa, infatti, è risultato ad una profondità di 3.80 m per quest'ultima, mentre per la fondazione laterale sinistra (lato convento) 3.50 m. La causa è sicuramente imputabile all'aumento del carico gravante dalla copertura, dall'aggiunta dei solai ottocenteschi e ad un cedimento del terreno a causa delle infiltrazioni d'acqua che si sono rilevate effettuando i saggi nel 2017.

Figura 11. Saggio di fondazione su pilastro interno del setto ottocentesco.  
Fonte: Archivio degli autori, 2017.

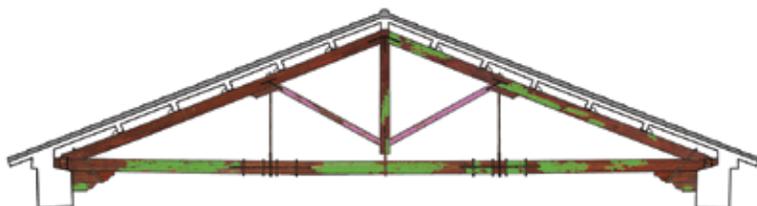
Una volta effettuato e restituito in scale adeguate il rilievo geometrico, si è proceduto con la lettura diretta dell'edificio e una completa rilevazione di tipo fotografico. Questo ha permesso la realizzazione dei fotopiani e la successiva documentazione ed analisi dei materiali che compongono il manufatto, delle tecniche di lavorazione, nonché dei fenomeni di degrado e dissesto. Le indagini effettuate sulle capriate hanno permesso di accertarne lo stato di conservazione come sufficientemente buono, dovuto sicuramente all'opera di restauro effettuata sull'orditura secondaria precedentemente dalla Soprintendenza. La patologia di degrado maggiormente rilevata è l'alterazione cromatica causata dal naturale invecchiamento del materiale ligneo e agli agenti inquinanti esterni (figura 12). Una lieve alternanza di fori di sfarfallamento e di carie fibrosa ci indicano la presenza di insetti mentre

si hanno delle fenditure a ramo unico poco diffuse, indice di una errata fase di essiccamento (Tampone, 2016). Per quanto riguarda i prospetti esterni è da notare, innanzitutto, il buono stato di conservazione in cui si trovano (figura 13). Diversa è la situazione dell'interno che presenta uno stato decisamente più accentuato di degrado. Vista l'assenza di alcuni infissi e il cattivo stato di altri, e quindi la facilità per le intemperie e per gli animali di entrare nel fabbricato, si comprende la moltitudine dei degradi rilevati (figura 14). Le patologie presenti in questo edificio sono probabilmente riconducibili per la maggior parte a fattori antropici causati da mancata manutenzione nel tempo e dall'utilizzo improprio dei locali. Infine, un'altra grande causa di degrado è riconducibile a fenomeni di umidità di risalita a causa della presenza di acque sotterranee non drenate e dell'assenza di buone fondazioni nel manufatto.

Figura 12. Fotopiano prima capriata con patologie di degrado.  
Fonte: Elaborazione grafica degli autori, 2017.

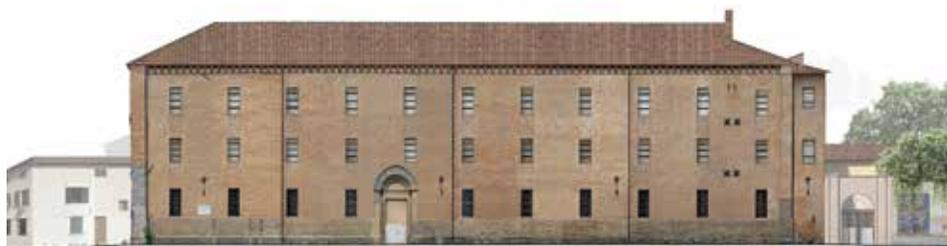
Figura 14. Fotopiano sezione longitudinale su Via del Maglio, con patologie di degrado.  
Fonte: Elaborazione grafica degli autori, 2017.

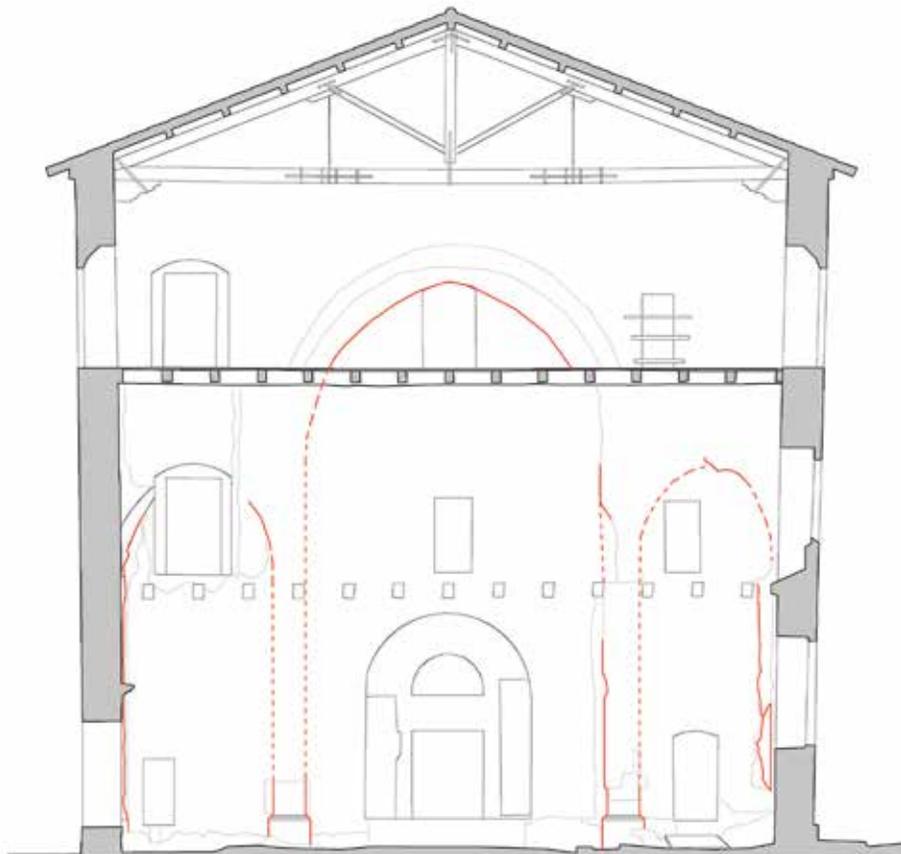
Attraverso l'esame visivo e fotografico, svolto durante le fasi di rilievo sono state determinate le famiglie di lesioni e i fenomeni di dissesto che caratterizzano il manufatto. Per la maggior parte, le lesioni consistono in soluzioni di continuità causate da disomogeneità dei materiali a seguito del sovrapporsi delle vicende costruttive. Questa macro-famiglia di lesioni, presenti in corrispondenza delle aperture originarie, ha permesso di validare le indagini storico-archivistiche svolte nella prima fase di conoscenza e di ricostruire l'impianto originario della Chiesa a partire da quello attuale. Sulle pareti longitudinali, in basso, sono inoltre presenti lesioni ad andamento diagonale in corrispondenza dei cantonali destro e sinistro della facciata: la causa può essere rintracciabile in un cedimento della parte centrale del fabbricato, in relazione all'elevata deformabilità del terreno sottostante. A giudicare dalle caratteristiche delle lesioni, questo fenomeno appare ormai stabilizzato. Nell'area del coro il quadro fessurativo si complica, l'analisi svolta ci ha portato a dividere in tre macro gruppi le lesioni presenti (figura 15): una prima famiglia per la parete di controfacciata posteriore, probabilmente causata dalla spinta non contrastata dell'arco della cappella centrale; una seconda nella stessa parete, ma in corrispondenza del cantonale dovuta presumibilmente alla spinta del puntone del padiglione di copertura; una terza in corrispondenza delle pareti laterali della scarsella del coro, causata dal movimento verso l'esterno della facciata posteriore.

Figura 15. Ricostruzione degli archi di accesso alle cappelle seguendo le lesioni della muratura. Fonte: Elaborazione grafica degli autori, 2017.

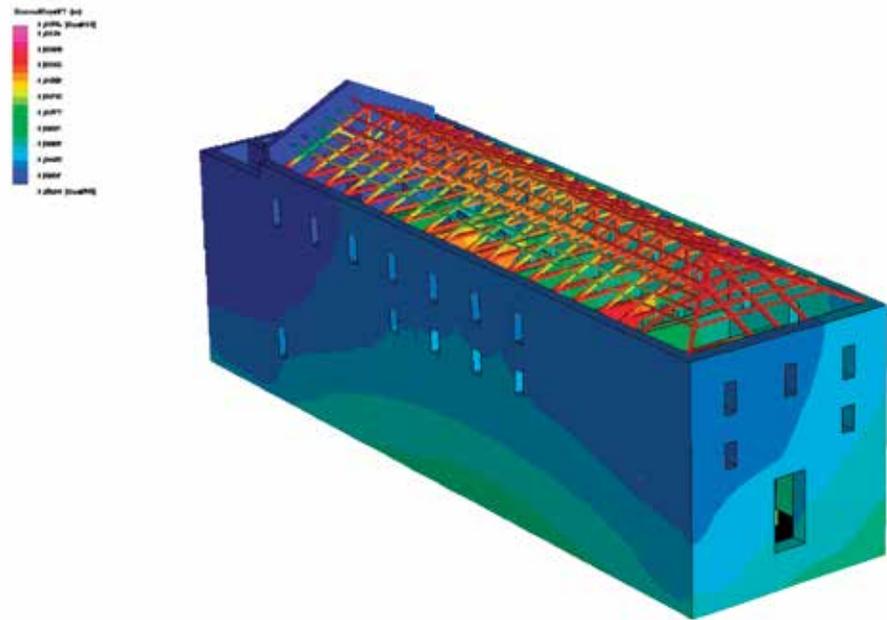
Effettuate le analisi preliminari e preparatorie si è passati all'analisi numerica utilizzando la modellazione ad elementi finiti Straus7 per arrivare a formulare un giudizio diagnostico complessivo che ci ha permesso di valutare la successiva proposta di consolidamento. Per svolgere il calcolo dello stato tensionale della struttura è stato necessario realizzare una modellazione in tre dimensioni del fabbricato. Una volta ottenuto il modello completo (terreno, fondazioni, locali ipogei, apparato murario, scala, solaio, copertura e catene) è stato importato all'interno del programma. Tramite le "proprietà" che li identificano si è provveduto ad assegnare ad ogni elemento la propria sezione come emersa dalle operazioni di rilievo. Terminata la fase di definizione dei carichi e dei pesi specifici dei materiali, si è proceduto all'analisi della risposta statica lineare, per verificare gli spostamenti verticali e lo stato tensionale massimo. La zona che risulta maggiormente sollecitata è risultata la facciata posteriore e la controfacciata che presentano uno spostamento verticale notevolmente accentuato, con cedimenti riconducibili alle caratteristiche del terreno sottostante

Figura 16. *Spostamenti verticali lungo l'asse z con rappresentazione mediante mappe cromatiche, risultano più sollecitati i cantonali della Chiesa in corrispondenza della facciata principale e posteriore.*  
 Fonte: *Elaborazione grafica degli autori, 2017.*

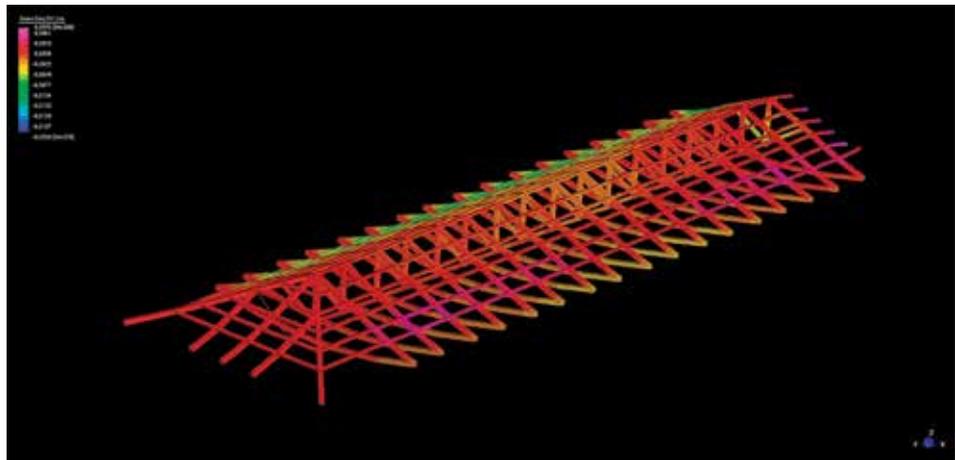
(figura 16). Il calcolo degli spostamenti massimi generati dai carichi permanenti di copertura ha evidenziato come questo produca un ribassamento della parte centrale delle catene delle capriate. Fatto dovuto sicuramente alla grande luce che queste devono coprire e al collegamento delle teste delle capriate al cordolo di cemento inserito dai lavori eseguiti dalla Soprintendenza negli anni '90 (figura 17). Per quanto riguarda i setti trasversali, opportunamente caricati nel modello sia dal peso della copertura che da quello del solaio dell'ultimo piano, non presentarono degli spostamenti significativi in mezzeria; mentre, in corrispondenza con l'aggancio alla muratura perimetrale, si rilevarono spostamenti verticali (figura 18). È stato studiato successivamente lo stato tensionale massimo valutato prima generalmente e poi sulle direzioni incidenti le catene. La parete longitudinale (lato Via del Maglio) risultò compressa gradualmente in tre fasce con una compressione compresa tra 0.10 Kg/cm<sup>2</sup> in corrispondenza della parte alta, fino a raggiungere compressioni pari a 4,5 Kg/cm<sup>2</sup> in corrispondenza del primo strato di terreno. La parete longitudinale (lato convento) risultò compressa anche questa in maniera uniforme, fatta eccezione per il cantonale sinistro in corrispondenza del vano che ospita le scale voltate. Nella fascia mediana di entrambe le pareti si rilevarono dei picchi di tensione dovuti alla presenza dei tramezzi interni incatenati. Per quanto riguarda i tramezzi questi risultarono maggiormente sollecitati in corrispondenza dei pilastri centrali (figura 19 e 20).

Figura 17. *Abbassamento mezzeria delle catene, la parte in giallo risulta quella più sollecitata.*  
 Fonte: *Elaborazione grafica degli autori, 2017.*

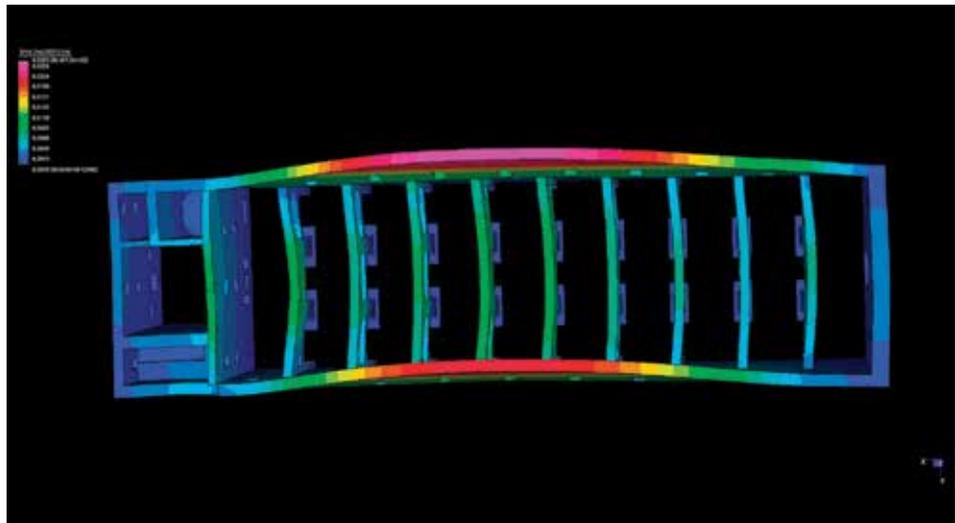
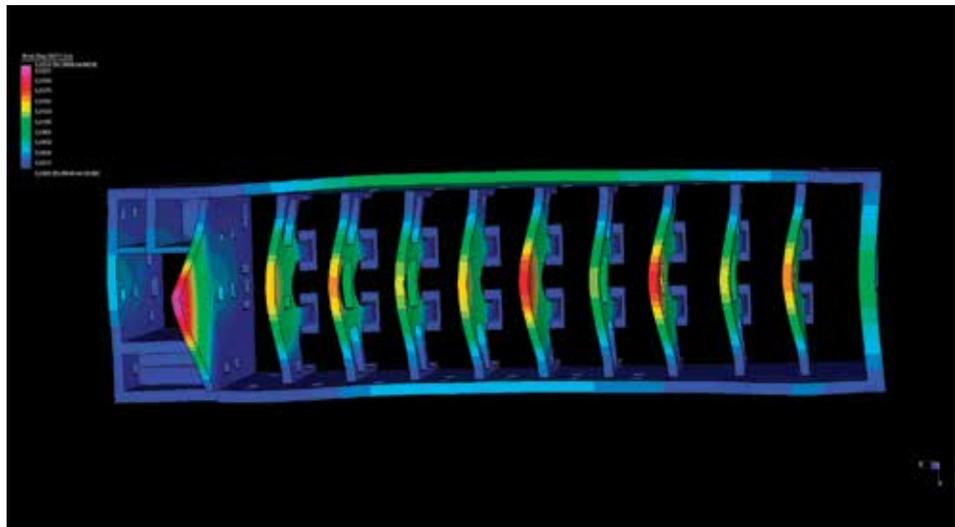
I risultati dell'analisi dinamica evidenziarono delle zone di debolezza intrinseca della struttura di non alta gravità. Analizzando la prima combinazione, che prevedeva un'azione sismica trasversale alle pareti longitudinali, venne rilevato uno stato di crisi di quest'ultime in corrispondenza della zona centrale. La causa fu riconducibile ad un cattivo o insufficiente ammortamento delle capriate alla muratura perimetrale (figura 21). Analizzando la seconda combinazione con un'azione sismica longitudinale rispetto al fabbricato, le zone che più risultarono sollecitate furono quelle dei setti trasversali e la parte superiore della contro-facciata interna (figura 22). Le zone di debolezza intrinseca, dunque, vennero evidenziate lungo le fasce alte e centrali delle pareti laterali e dei setti trasversali. Il risultato portò alla conclusione che sulle murature portanti non fosse necessario allo stato allora attuale interventi di pesante adeguamento sismico.

Figura 21 e 22. Risultato dell'analisi dinamica con sisma in direzione longitudinale e trasversale. Fonte: Elaborazione grafica degli autori, 2017.
