# IL CONCETTO DI RESTAURO A CUBA AI LIMITI DELLA SOSTENIBILITÀ. IL CONVENTO DI SANTA TERESA DE JESÚS NEL CENTRO STORICO DELL'HABANA\*

Michele Paradiso\*\* - Università degli Studi di Firenze, Italia

# EL CONCEPTO DE RESTAURACIÓN EN CUBA DENTRO DE LOS LÍMITES DE LA SOSTENIBILIDAD. EL CONVENTO DE SANTA TERESA DE JESÚS EN EL CENTRO HISTÓRICO DE HABANA

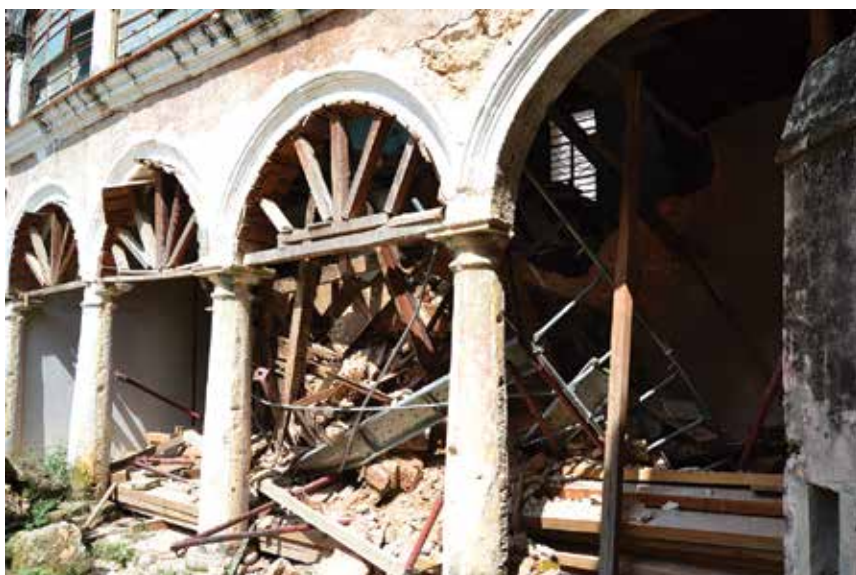
I lavori, iniziati nel 2005, durante lo sgombero del convento dai residenti (*vecinos*), già alloro esordio furono ostacolati dalla perdita di buona parte dell'ala adiacente alla facciata, in seguito ad una serie di numerosi uragani che si abbattono sulla Capitale nell'estate dello stesso anno. A questi se ne aggiunsero altri nel 2010, che interessarono la piccola galleria del secondo piano del secondo chiostro, e nel 2012 portarono al crollo del solaio e della copertura della sala d'ingresso (*zaguán*) e delle aree circostanti, concludendo l'opera iniziata dal ciclone del 2005 in quell'area dell'edificio (Fig. 5).

Figura 5: Crollo del solaio del piano primo nella galleria del primo chiostro adiacente al *zaguán*.  
Fonte: Sánchez, 2012.

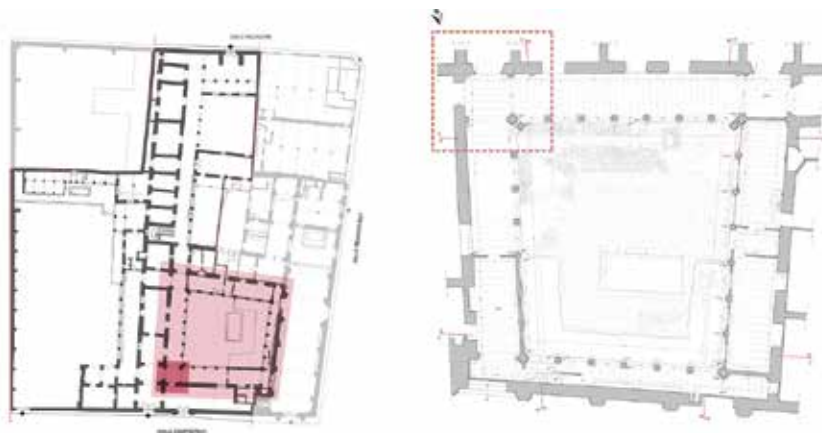
La diagnostica, eseguita secondo le raccomandazioni NorMal (NorMal, 1990) ed ICOMOS-ISCS (ICOMOS, 2008), ha evidenziato che le patologie presenti in quest'area sono per la maggior parte riconducibili a fattori antropici causati da: mancata manutenzione, cambio di destinazione d'uso, manomissioni, superfetazioni e tamponamenti messi in opera deliberatamente dagli inquilini del convento durante tutto il XX sec. A questi fattori se ne aggiungono altri di tipo ambientale quali pioggia battente, aria salmastra, smog, umidità ambientale e di risalita, attacchi biologici ed infestanti ed eventi metereologici impattanti che hanno provocato nel tempo crolli parziali dell'edificio. Tra le varie, la maggior causa di degrado è riconducibile a fenomeni di umidità di risalita e percolazione dovute alla mancanza di sistemi di drenaggio e defluizione delle acque meteoriche. Osservazioni confortate anche dalle immagini termografiche che furono eseguite già nel 2005 dal *Grupo de Diagnóstico de la Dirección de Proyectos* dell'OHCH dove già dieci anni prima del presente studio evidenziavano la forte presenza di umidità di ascendente e di risalita soprattutto in corrispondenza all'angolo Sud-Est del chiostro (Fig. 6).

Figura 6. Pianta del piano terra del Convento, allo stato di fatto al 2015, con indicazione dell'area del primo chiostro e dell'angolo Sud-Est (sx); Pianta in scala 1:50 dell'area del primo chiostro con indicazione dell'angolo Sud-Est (dx). Fonte: Elaborazione grafica Garuglieri; Ferrarini, 2017.

Da un punto di vista strettamente strutturale è stato effettuato il rilievo del quadro fessurativo mediante la documentazione e catalogazione delle lesioni presenti (210 rilevate), misurando per ognuna i rispettivi vertici, ventri e presenza di denti, fuori piombo e posizione. A partire da questo è subito apparso evidente che l'edificio presenta un degrado strutturale diffuso e complesso arrivando in alcuni casi a fenomeni di collasso al limite dell'equilibrio.

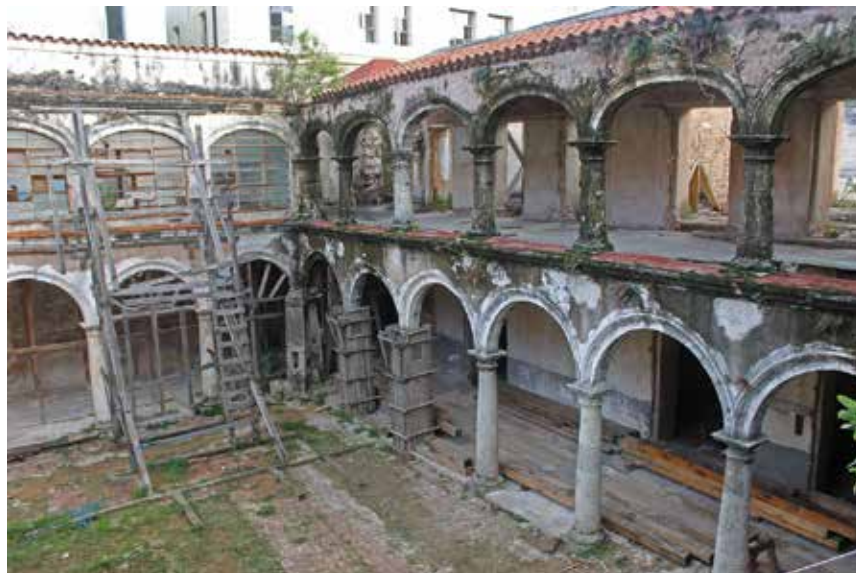
In corrispondenza di quest'ultimo gli archi che appoggiano sul pilastro quadrilobato ad angolo, sono quelli affetti dal maggior numero di lesioni e per questo completamente puntellati. Dai rilievi è emerso che il piano di calpestio degrada di 12 cm man mano che ci si avvicina al pilastro ad angolo. Le strutture ad arco in quest'area sono interessate da meccanismi di collasso di secondo e terzo tipo. Le lesioni evidenziano uno stato di grave

pre-collasso laddove il meccanismo di collasso flessionale, causato da azioni esterne di tipo statico, è accentuato a causa dei cedimenti verticali sopra menzionati, del meccanismo per cuneo (Figs. 7- 8).

Figura 7. Foto dell'angolo Sud-Est del primo chiostro.  
Fonte: Garuglieri; Ferrarini, 2015.

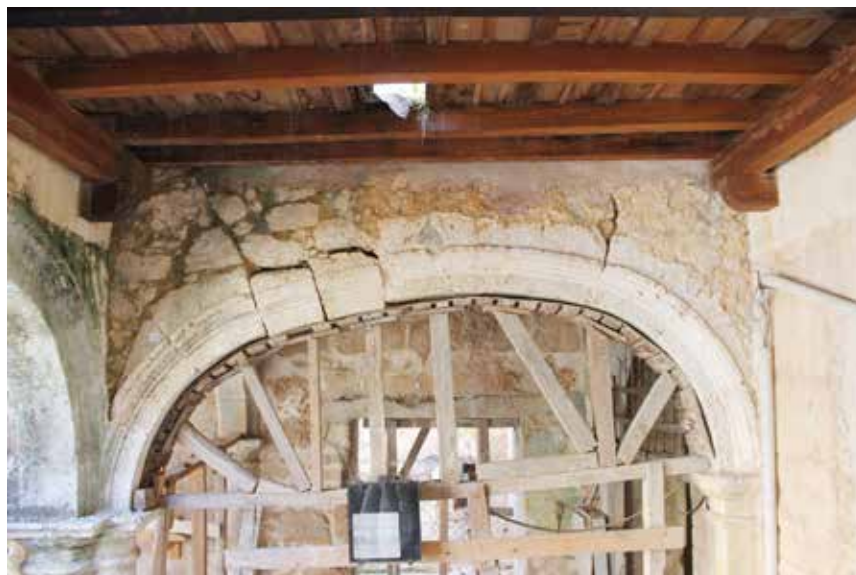
Figura 8. Foto dell'arco nell'angolo Sud-Est nella galleria Sud dove si evidenziano fenomeni di precollasso e scivolamento a cuneo dei conci.  
Fonte: Garuglieri; Ferrarini, 2015.

Come precedentemente detto, i preoccupanti fenomeni di precollasso insistenti sull'angolo Sud-Est del chiostro, attribuibili per lo più a cedimenti fondali, hanno reso necessaria l'esecuzione di scavi di fondazione eseguiti sia in corrispondenza dello stesso che su altre porzioni, al fine di stabilire la natura geometrica delle fondazioni e della loro quota di spicco, alla ricerca delle possibili cause del dissesto. Ne è risultato che lo stato fondazionale è pressoché insufficiente e superficiale (50-20 cm di profondità) costituito da "argamasa" ovvero da conglomerato incongruo di inerti, pietre e terra avente funzione di legante.

Per il consolidamento degli archi, in alcuni casi inevitabilmente sono stati ritenuti necessari interventi di ricomposizione per anastilosi ed in altri casi cercando di “congelare” la situazione esistente. Per quanto riguarda le fondazioni esistenti, scarsamente efficienti, è stato proposto un sistema di consolidamento mediante sottomurazioni per cantieri irrobustite da catene binate, collaboranti con le stesse, calcolate sulla sezione del complesso maggiormente sollecitata ed integrate di un sistema di drenaggio per l’allontanamento delle acque meteoriche così da minimizzare gli effetti dell’umidità di risalita particolarmente dannosi per strutture in terra cruda (Giuffrè, 1993).

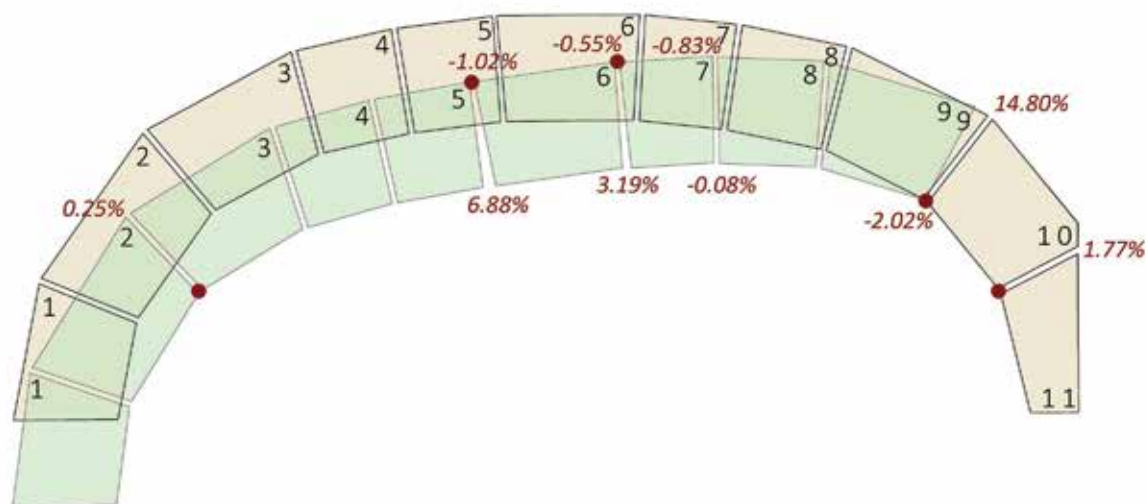
Il risultato mostra ancora una volta una situazione simile alla precedente in cui se si confrontano le due deformate si può facilmente notare che le cerniere aperte nella deformata a peso proprio si modificano in quella successiva: la distribuzione delle differenze di distanza che permettono lo spostamento si ridistribuisce in maniera diversa in modo che alcune cerniere si chiudono quasi completamente per farne aprire altre. Se si considerano le cerniere della seconda deformata è evidente che queste non seguono più un andamento alternato, ma ciò è spiegabile se si considerano le cerniere vicine tra loro come cerniere uniche (concio 5/6 e 6/7 e concio 9/10 e 10/11) che indicano la ripartizione sugli angoli di cerniere che idealmente vengono applicate a metà del concio (Fig. 9).

Figura 9. Verifica delle cerniere sulla base del modello Straus7 nel rispetto della teoria di Couplet sul meccanismo di collasso flessionale. Fonte: Elaborazione grafica Garuglieri; Ferrarini, 2017.

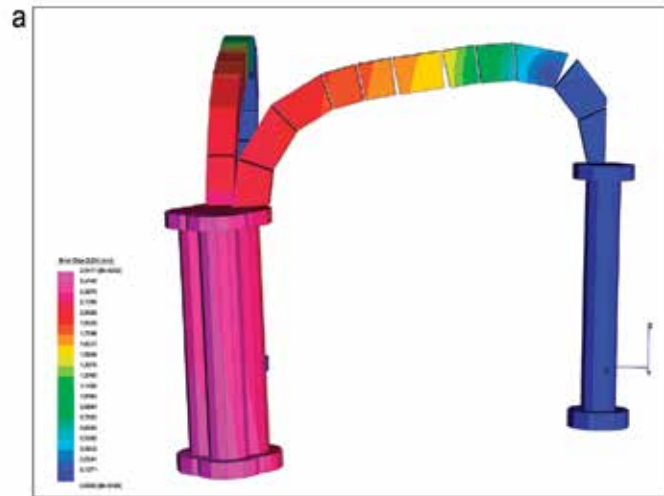
Oltre allo studio del meccanismo di collasso risulta evidente, dalla realtà come da una lettura approfondita del modello, il verificarsi di un secondo fenomeno: lo scivolamento a cuneo verso il basso dei conci 4 e 5 (Fig. 10.a).

Figura 10. Risultati finali delle tre prove a confronto: (a) Modello numerico con Straus7; Fonte: Elaborazione grafica Garuglieri; Ferrarini, 2017.

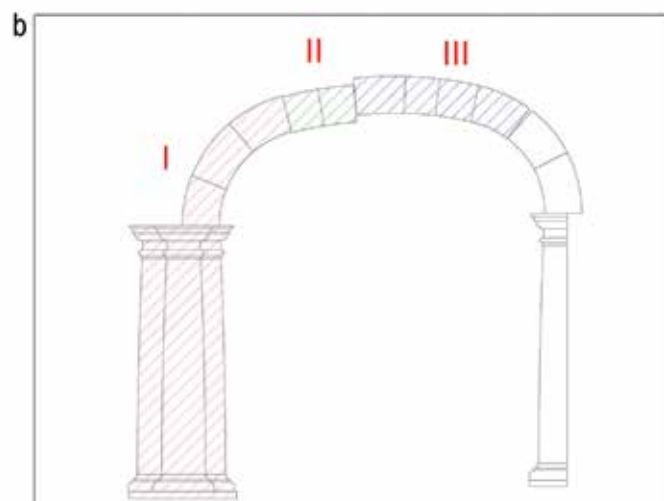
Utilizzando la statica grafica è stata studiata la catena cinematica dei meccanismi sequenziali che portano alla deformazione, con conseguente collasso, dell'arco. A tale fine si è ricostruita la geometria iniziale ipotetica dell'arco, basandosi sui rilievi effettuati in loco, si sono confrontati i risultati estratti dal software Straus7 con i rilievi diretti e in questo modo si sono individuate le cerniere di rotazione all'interno della geometria dell'arco. Si è quindi ipotizzato che anche nella conformazione originaria questi punti avessero funzione di cerniera e si è studiato l'atto di moto per spostamenti rigidi infinitesimi dei tre tronchi evidenziati per capire se i risultati fossero qualitativamente paragonabili alla situazione reale odierna. Il ragionamento fatto attraverso la catena cinematica è in linea con la cinematica degli spostamenti rigidi infinitesimi che studia la tendenza al movimento e ci permette quindi di concludere che le indagini fin qui fatte non contraddicono la realtà (Fig. 10.b).

Figura 10. Risultati finali delle tre prove a confronto: (b) Analisi cinematica, statica grafica. Fonte: Elaborazione grafica Garuglieri; Ferrarini, 2017.

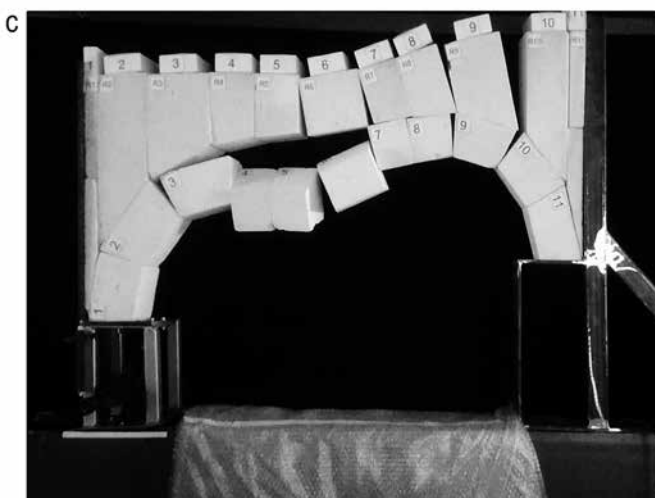
Come ultima tecnica di indagine è stato realizzato un modello in scala 1/3 per poter fare delle prove al vero sulle tipologie di cedimento e spostamento orizzontale. L'arco e il rinfiango sono stati realizzati in blocchi di cemento alleggerito, tagliati secondo un disegno da noi ricostruito della forma originale dell'arco in tutti i suoi conci e calcolati per il loro peso secondo una proporzionalità diretta tra il loro peso reale e quello dei blocchi del modello. La prova prevedeva una combinazione di cedimenti verticali e traslazioni orizzontali: la prima cerniera ad aprirsi è quella tra il concio 5/6, successivamente in contemporanea si aprono le cerniere tra i conci 8/9 e 9/10 (la seconda di maggior entità) e inizia lo scivolamento verso il basso dei conci 4/5/6. Nell'ultima fase di pre-collasso si verifica l'apertura di un'ulteriore cerniera tra i conci 2/3 (Fig. 10.c).

Figura 10. Risultati finali delle tre prove a confronto: (c) Modello sperimentale.  
Fonte: Elaborazione grafica Garuglieri; Ferrarini, 2017.
