Análisis de falla del árbol de levas de un motor de seis cilindros en línea

Resumen — En este trabajo se analiza la posible causa de la falla de un árbol de levas de un motor de combustión interna proveniente de motor de seis cilindros en línea. Un análisis morfológico muestra micro grietas, provenientes de un conducto central, marcas de maquinado severo y defectos probablemente producidos por maquinado de desbaste rápido y severo en zonas críticas de diseño y altos concentradores de esfuerzo. Sumado a esto se presentan, y debido a la naturaleza de las cargas de trabajo de un eje de levas, en los puntos de concentración de esfuerzos, esfuerzos fluctuantes que según el análisis realizado se deduce que no indujeron una falla por fatiga. Se realizó un análisis de Fluorescencia de Rayos X (XRF) para establecer el material del cual estaba fabricado el eje. Este análisis comprueba las recomendaciones para selección de materiales dadas por varios autores en el área de diseño de ejes. Con base en los datos técnicos del vehículo, se establecieron las cargas a las que estaba sometido el árbol de levas. Por último se utiliza el criterio de Griffith para estimar un punto de falla. La presenci

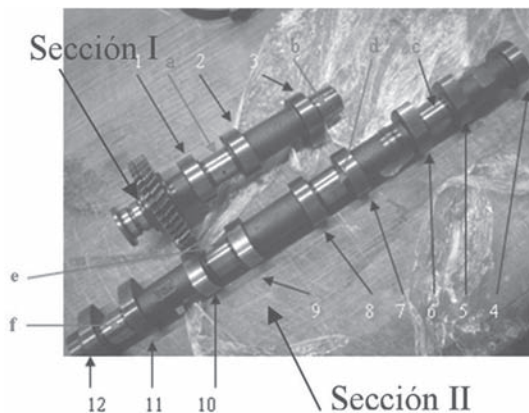
FIG.2. IDENTIFICACIÓN Y NOMENCLATURA DE LA SECCIÓN FALLADA

En la Figura 2 se puede apreciar la posición de la falla respecto a la longitud total del árbol de levas. De acuerdo con la numeración propuesta, la falla ocurrió en el muñón de bancada b. La falla se pre-

sentó cuando se completaron aproximadamente 20,000 Km. (2 años de servicio). Igualmente se aprecia la nomenclatura de las secciones, I para la sección más corta y que contiene el muñón y más cercana al engranaje de transmisión. Sección II para la más larga y que empieza justo en el borde de la leva donde ocurrió la falla.

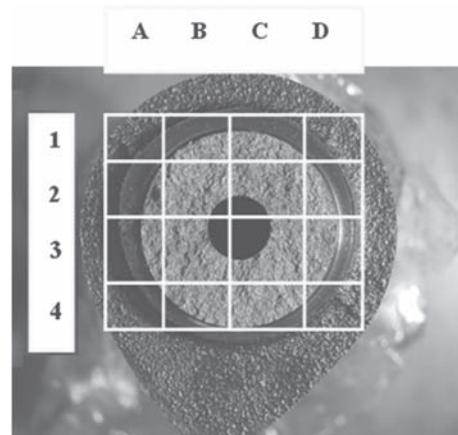
FIG. 3. NOMENCLATURA PARA LA UBICACIÓN DE DEFECTOS EN LA SECCIÓN FALLADA DEL LADO DE LA LEVA

En la Figura 3 sección I, se aprecian dos zonas de desprendimientos de material en la superficie lateral del muñón de bancada. Además se aprecia también un ligero desgaste sobre la sección circular en la cual se encuentra ubicado el orificio de lubricación. Esto posiblemente atribuible a impurezas sólidas, polvo, suciedad, partículas abrasivas o partículas metálicas presentes en el aceite y que posiblemente entraron por el filtro de aire. Dichas partículas se incrustaron en la superficie del cojinete, rozan el eje y crean puntos de fricción localizados y provocan ruptura de película de aceite con el correspondiente desprendimiento de material. Esta situación se puede apreciar más claramente en las Figuras 5 y 6.

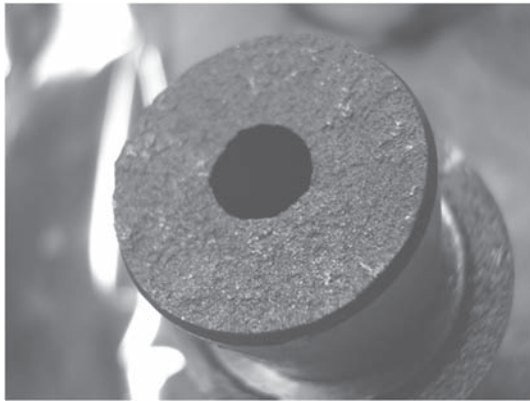
La Figura 4 muestra el eje de levas por el lado de la bancada b, sección I.

FIG.4. EJE DE LEVAS POR EL LADO DE LA BANCADA "B"

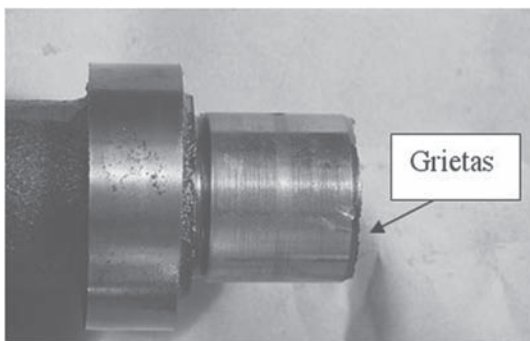
FIG.5. EJE DE LEVAS VISTO POR EL LADO DE LA BANCADA "B", SECCIÓN I UBICADA LATERALMENTE EN C1 EN DONDE SE APRECIAN GRIETAS

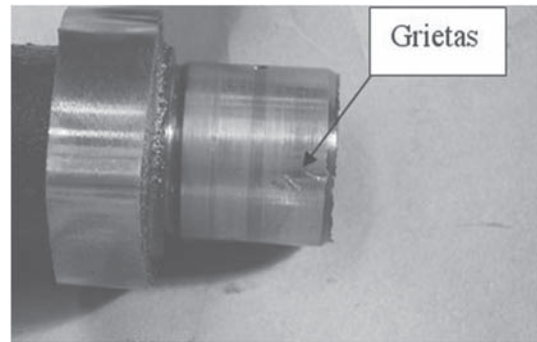
FIG.6. EJE DE LEVAS VISTO POR EL LADO DE LA BANCADA "B", SECCIÓN I UBICADA LATERALMENTE EN B1 EN DONDE SE APRECIAN GRIETAS

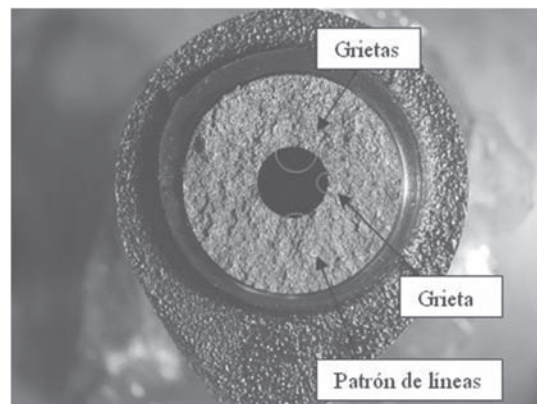
En la observación detallada de las superficies de fractura como la que se muestra en la Figura 7, se reconocieron diversas grietas las cuales emanaban del conducto central del eje. No hay presencia de características morfológicas típicas de las fallas por esfuerzos de fatiga, como son las denominadas marcas de playa ni superficies lisas. La Figura 10 muestra la superficie de falla donde se observan puntos de posibles inicios de falla cercanos al concentrador de esfuerzos 1 (conducto central del eje), la cual avanzó hacia el exterior del eje.

FIG.7. SECCIÓN II MUESTRA MICRO GRIETAS QUE PARTEN DESDE EL CONDUCTO CENTRAL DEL ÁRBOL

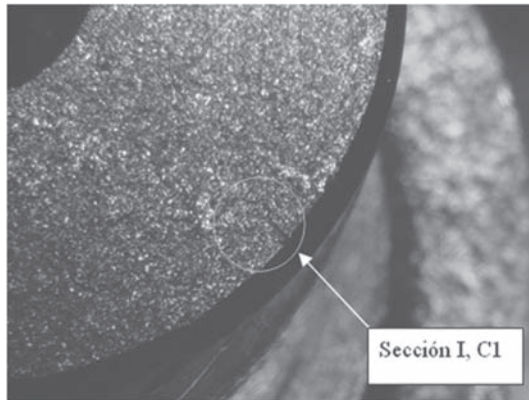
Al observar bajo mayores aumentos (20x) se encontró la presencia de grietas sobre las dos superficies. En la Figura 8 se observa la propagación de una grieta transversal proveniente de la anomalía ubicada lateralmente en C1 ya referenciada en la Figura 5.

FIG.8. GRIETA TRANSVERSAL PROVENIENTE DE C1.

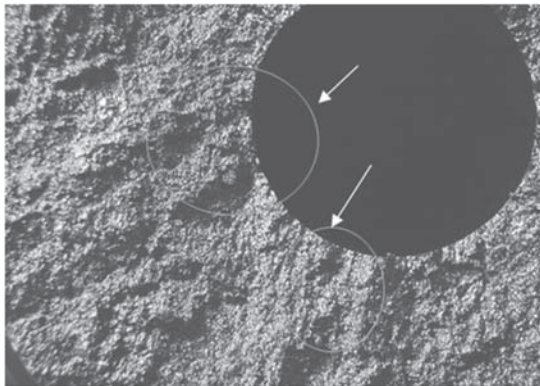
FIG. 9. SECCIÓN I B3, 20X

En la Figura 9 se notan claramente los puntos iniciales de la falla que parten radialmente del conducto central hacia el exterior del eje, lo cual sugiere una falla por torque excesivo o sobrecarga, el cual debido a la naturaleza del material, falla frágilmente. La no presencia de patrones de propagación de las grietas indica una falla abrupta y frágil, lo cual indica que la sobrecarga no permitió la propagación de dichas grietas.

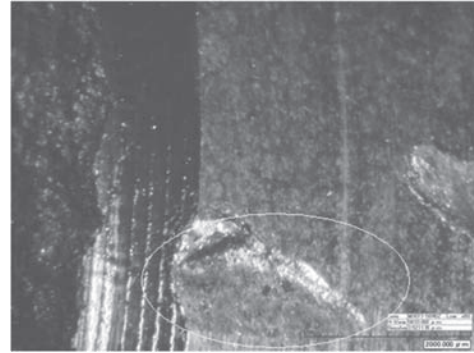
En la Figura 11 se aprecia una gran cantidad de entallas provocadas muy posiblemente por un maquinado severo. La presencia de estos concentradores de esfuerzos afectan aún más la capacidad de resistir carga del material.

FIG.11. B1 SECCIÓN 1. MARCAS DE MAQUINADO DURANTE LA FABRICACIÓN, 20X

La falla se localizó directamente sobre la zona en la cual se encuentra un cambio de sección, el cual a pesar de no tener un radio brusco ni agudo, si presenta entalladuras producidas por maquinado. La profundidad de este maquinado es excesivo y este crea una zona de altos concentradores de esfuerzos, ya que en una sección de solo 1/64" se alojan hasta 12 líneas de maquinado.

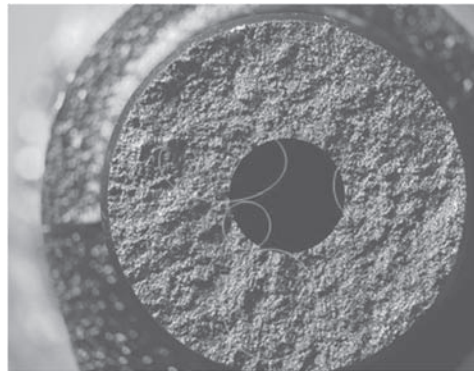
FIG.11. SECCIÓN II, 20X

Consecuentemente con esto en la Sección II se observa un patrón similar al de la sección I. Las grietas se hacen más notorias y vemos claramente patrones de propagación radiales hacia el exterior del eje como se muestra en la Figura 11.

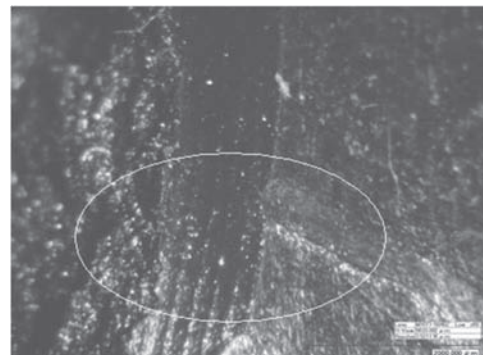
En la Sección II también se encuentran entallas debido al maquinado de desbaste, como se aprecia en la Fig. 12.

FIG.12 ENTALLAS DEBIDO A MAQUINADO SECCIÓN II, 20X

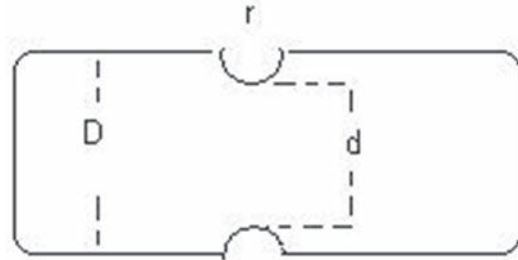
En las Figuras 5 y 6 se observan dos gargantas en los extremos del muñón. La Figura 15 nos da las dimensiones para este chavetero.

FIG 15. DIMENSIONES DE LA GARGANTA EN LOS EXTREMOS DEL MUÑÓN.

De acuerdo [8] el factor de concentración de esfuerzo K_t para este caso es de 2,2. Se asumió este valor como el valor total de K.

Se encontró un alto valor del factor de concentración de esfuerzos localizado en los cambios de sección para este diseño. Además la presencia de entallas en esta misma sección facilitaron la rotura por esta parte de la pieza.
