STORIA RECENTE, USO, DEGRADO E RESTAURO DELLE SCUOLE NAZIONALI D'ARTE DI CUBANACÁN (1999-2014)*

Michele Paradiso** - Dipartimento di Architettura, DiDA Università degli Studi di Firenze, Italia

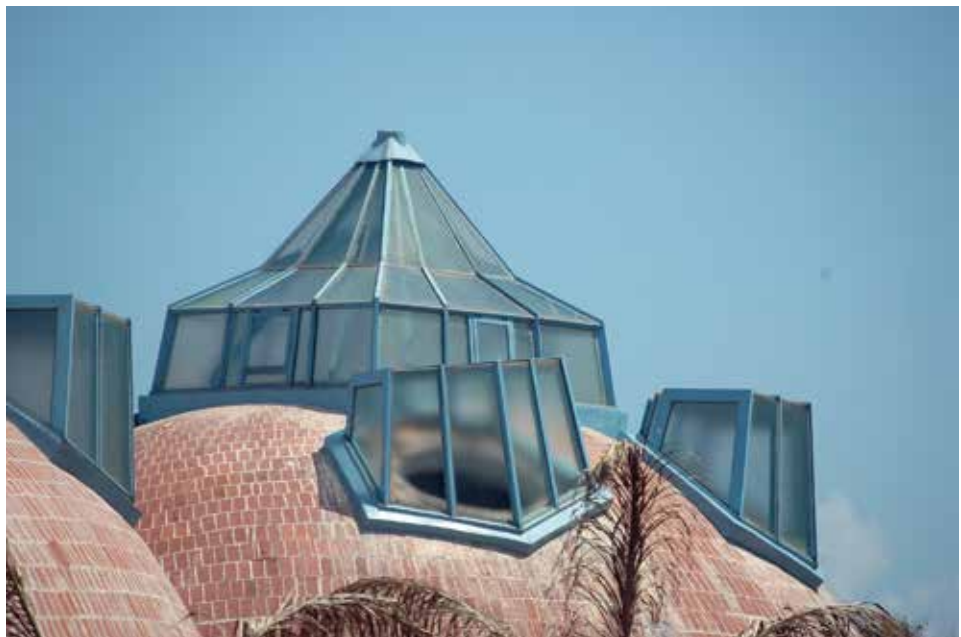
Figura 6. Scuola d'Arti Plastiche, restaurata.
Fonte: Arch. Michele Paradiso.

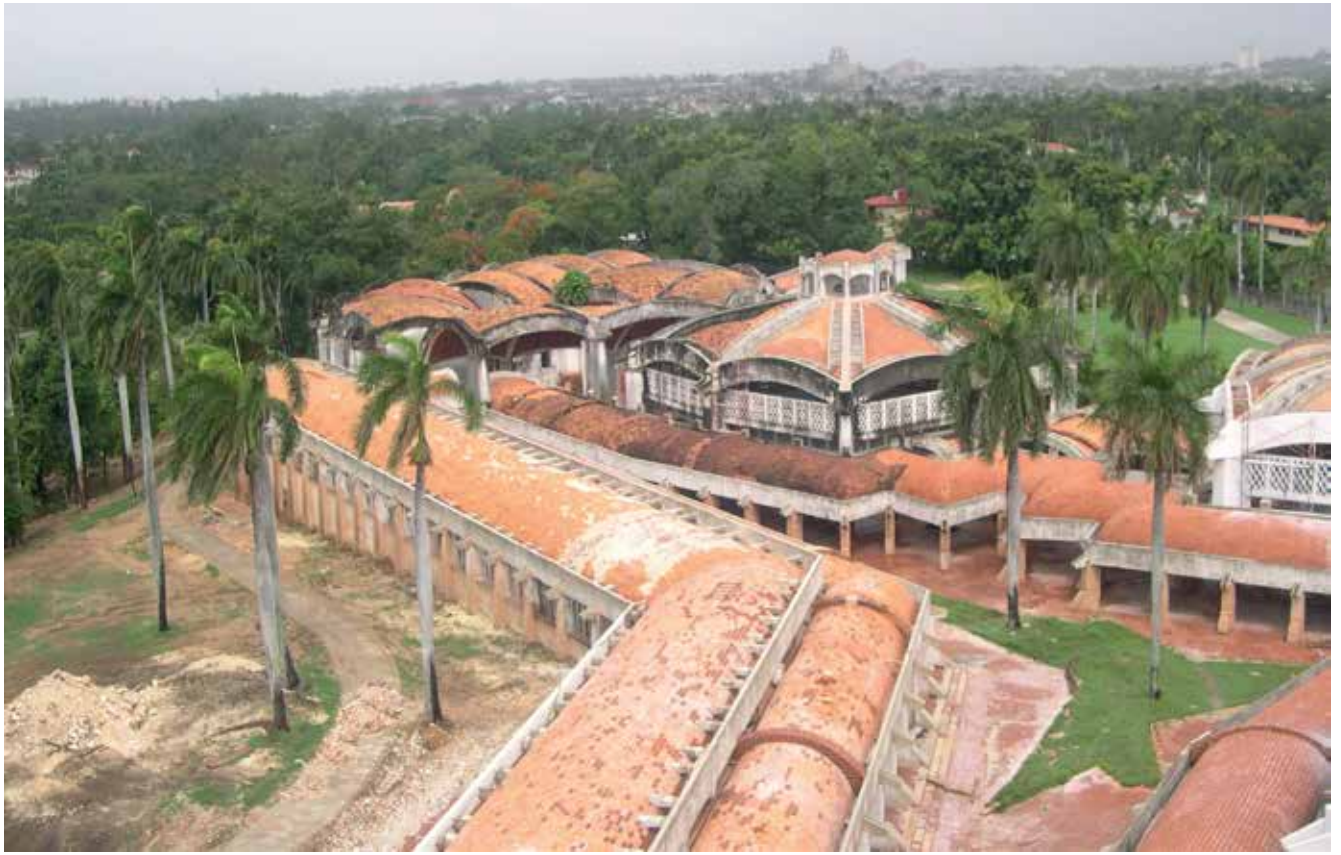
Figura 7. Scuola di Danza, prima del restauro.
Fonte: Arch. Michele Paradiso.

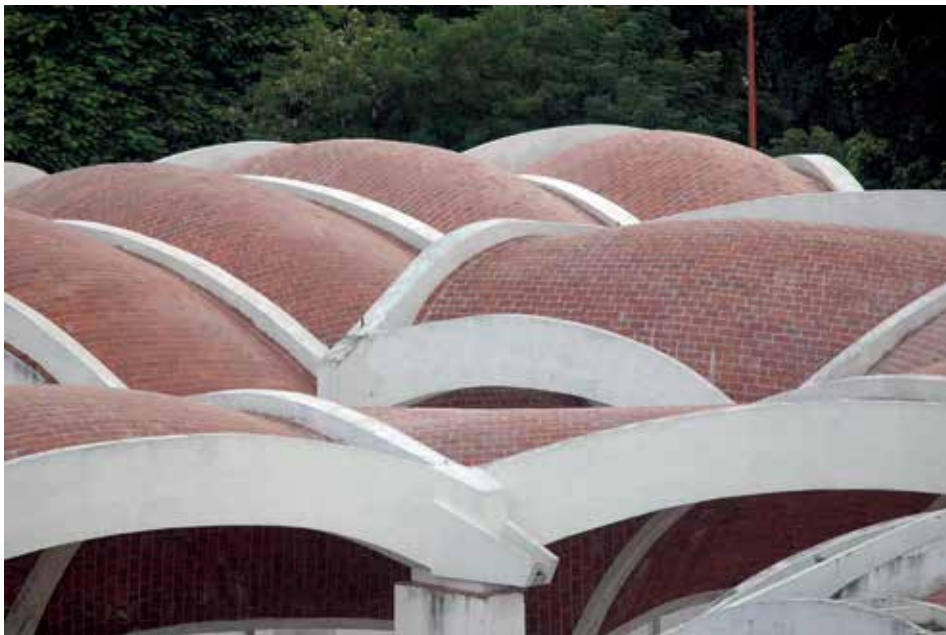
Figura 8. Scuola di Danza, restaurata,
particolare.
Fonte: Arch. Michele Paradiso.

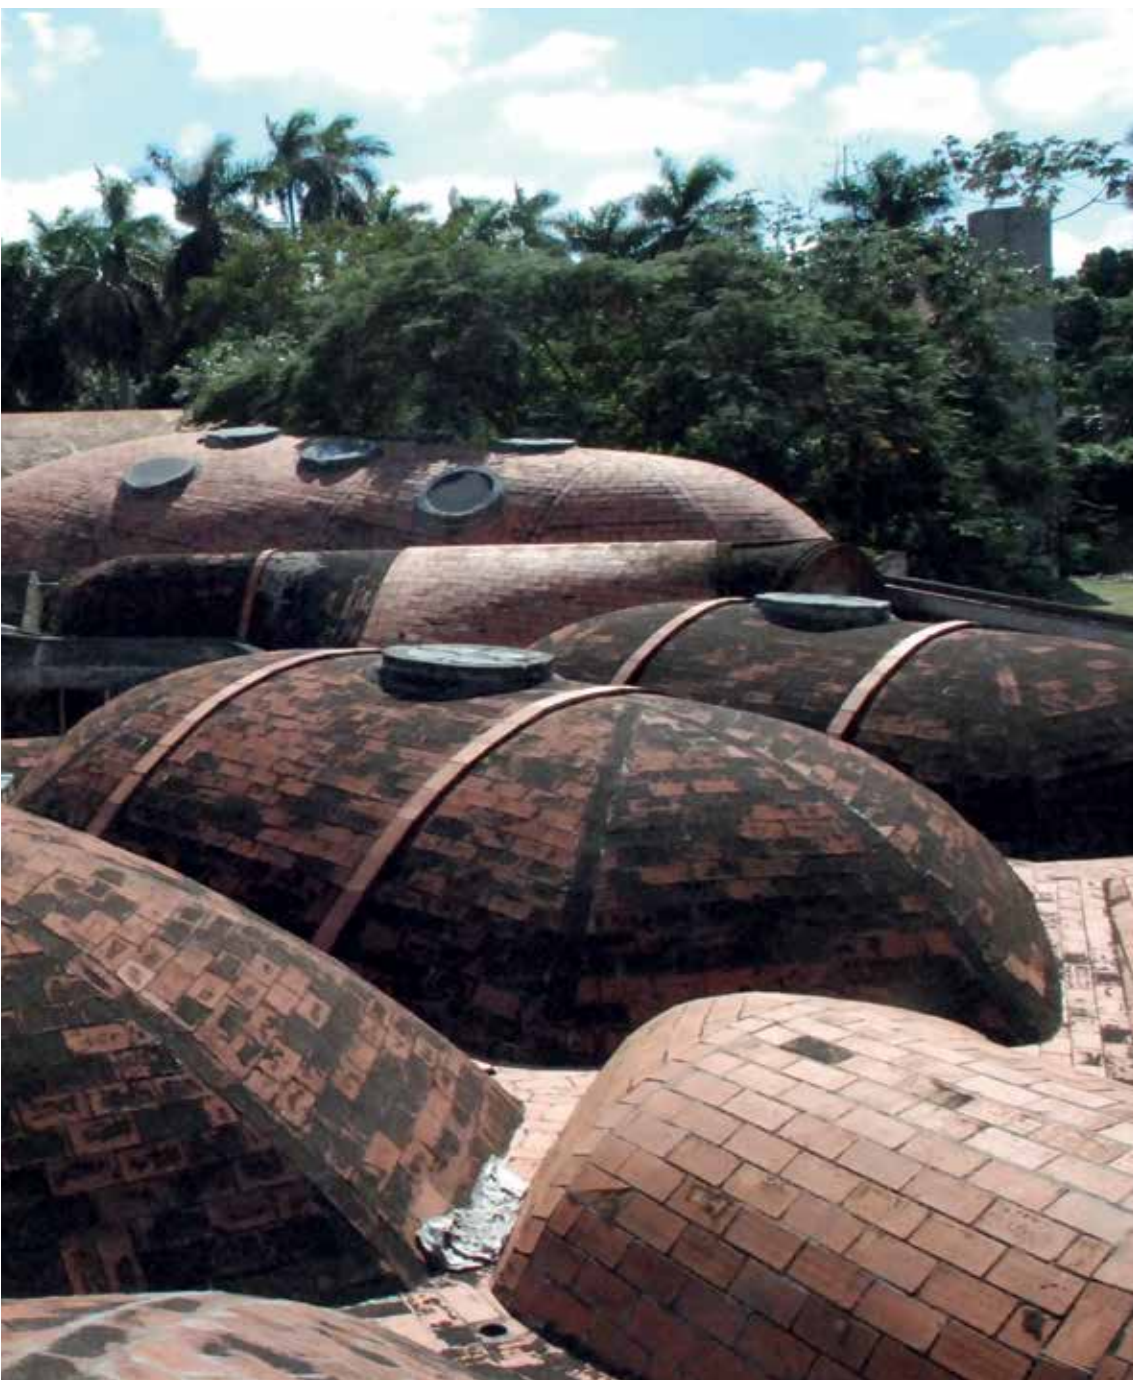
Figura 9. Particolare delle volte catalana in avanzato stato di degrado alla Scuola d'Arti Sceniche.
Fonte: Arch. Michele Paradiso.

intrusioni di formazioni arboree sull'estradosso delle volte catalane, di un forte degrado materico dell'ultimo strato delle piastrelle ceramiche, e di una forte aggressione degli agenti atmosferici che avevano "mangiato" la struttura materica dei mattoni i quali risultarono in alcuni punti corrosi molto di più della stessa malta che li legava.

Questo fenomeno, come è noto, capita quando la qualità dei mattoni cotti in forno non risulta buona ed è fenomeno abbastanza diffuso, ovunque. A un'analisi materica di alcuni campioni fatti analizzare in Italia, risultò una temperatura di cottura di non più di 600 gradi celsius, quando è noto che la cottura deve arrivare ad almeno 800-900 gradi celsius, pena

Lo studio del CIDEM portò alla conclusione che alle prime due problematiche si dovesse porre rimedio semplicemente sostituendo completamente l'ultimo strato di piastrelle, permettendo così durante questa fase anche di eliminare le intrusioni arboree. Cosa che effettivamente è stata fatta, iniziando dall'aula in posizione nord-nordovest, e continuando con le aule, in parte, dell'anello esterno.
