EL MUSEO DE LA MONEDA NEL PALAZZO REALE DI ANTIGUA GUATEMALA: TRA ESIGENZE DI RESTAURO E NECESSITA' DI RICOSTRUZIONE*

Michele Paradiso** - Università degli Studi di Firenze, Italia

EL MUSEO DE LA MONEDA EN EL PALACIO REAL DE ANTIGUA GUATEMALA: ENTRE EXIGENCIAS DE RESTAURACIÓN Y NECESIDADES DE RECONSTRUCCIÓN

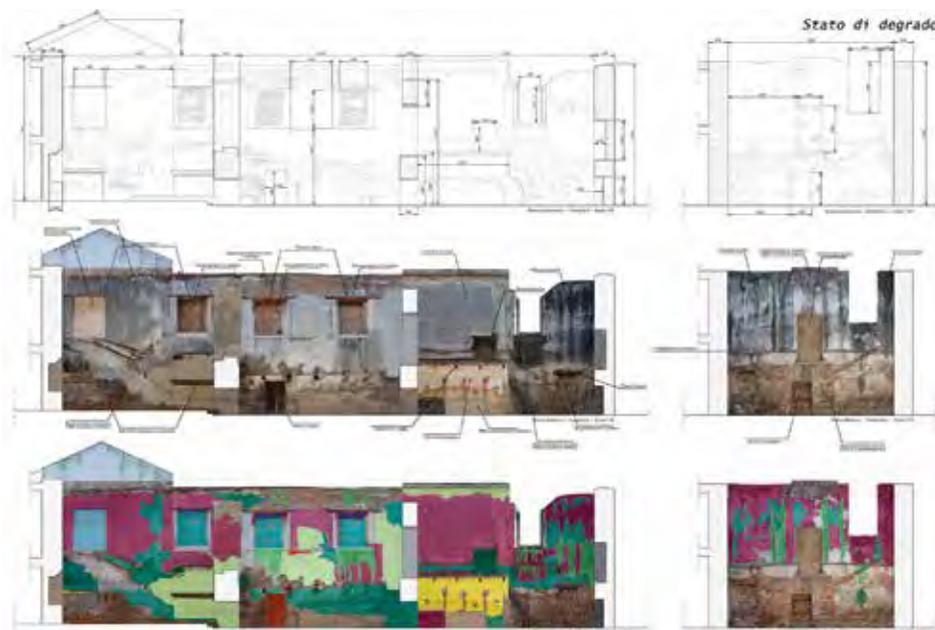
Figura 5. Análisis dei degradi di due, delle quattro pareti totali, analizzate. Fonte: Archivo degli Autori, 2015.

Si è ritenuto opportuno mantenere quasi totalmente intatta la muratura esistente ed in linea generale si tratta di una muratura mista, tipica dell'edilizia storica, costituita da pietra vulcanica e mattoni pieni tenuti insieme da una malta a base di calce idraulica.

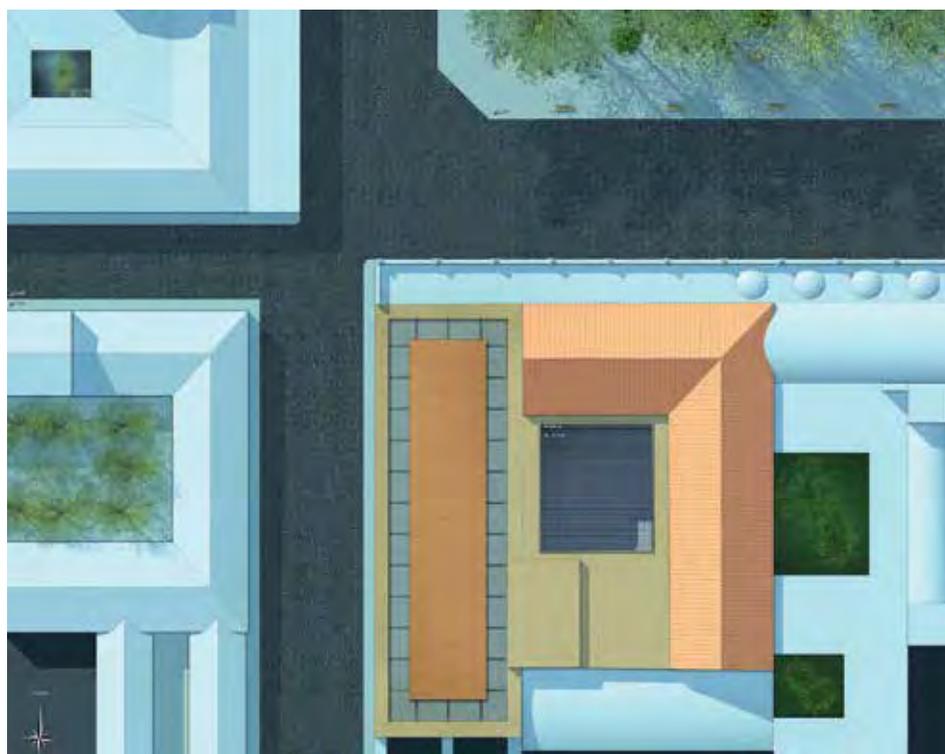
Figura 6. Planivolumetrico di progetto con la copertura metallica piana. Fonte: Archivo degli Autori, 2015.

E' stata inserita all'interno della muratura antica una struttura metallica ammorsata alle pareti e anche per la copertura la scelta è ricaduta su una struttura metallica piana. Visto che nella pavimentazione della stanza a Nord della Casa de la Moneda è stata rinvenuta la buca all'interno della quale era inserito l'antico torchio trainato da animali, si è deciso di lasciare la stanza a doppia altezza, in modo che possa essere chiara all'utente l'idea della grandezza che il macchinario antico che un tempo era posizionato lì, doveva avere.

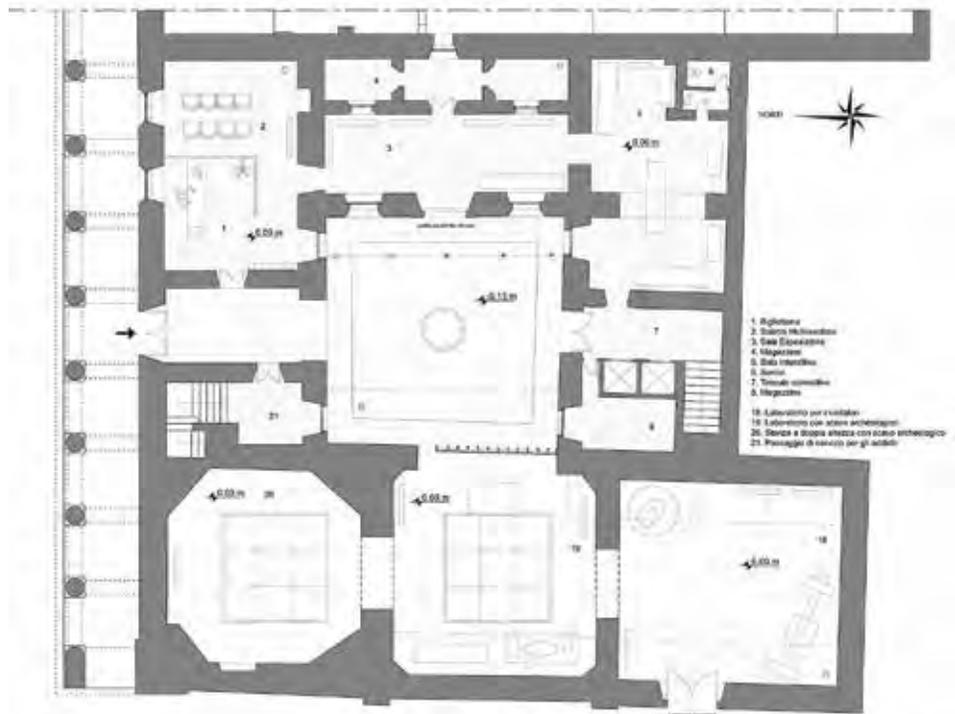
Figura 7. Pianta di Progetto del Piano Terra.
Fonte: Archivio degli Autori, 2015.

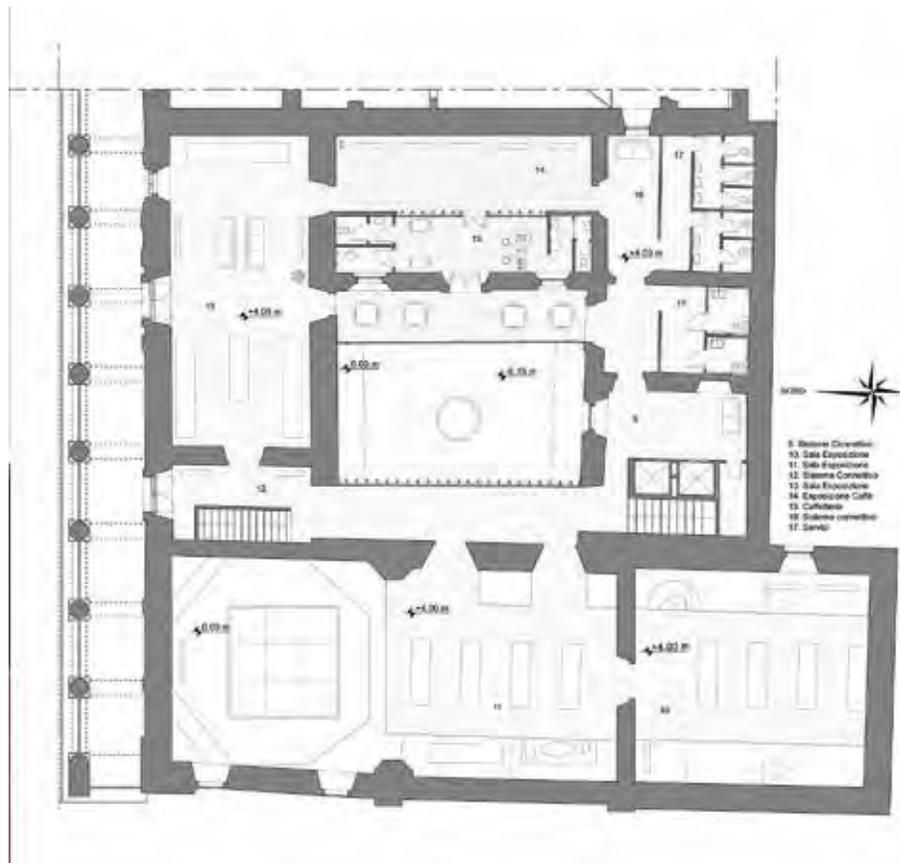
Figura 8. Pianta di progetto del Piano Primo.
Fonte: Archivio degli Autori, 2015.

Al primo piano, i lavori hanno riguardato per lo più il piccolo ballatoio interno. La decisione è stata quella di ampliare lo sbalzo del ballatoio che prima era solo di servizio e quindi prevedeva un passaggio minimo, sia sul lato Ovest che sul lato Est. In questo modo, ampliandolo si è inteso aprire non solo uno spazio agli utenti, ma c'è stata anche la volontà di leggere la vecchia architettura in chiave moderna, per cui sul lato Ovest è stata inserita una parete filtro con vetro e brise - soleil così com'è stato fatto al piano terra, mentre per la parete Est si è pensato all'inserimento di una caffetteria sfruttando il ballatoio adesso ampliato come piccola terrazza che affaccia all'interno della corte, in modo che possa funzionare sia da punto di ristoro durante la visita al museo e sia da punto di riferimento essendo ben visibile dal patio centrale. Inoltre, sono stati inseriti degli ascensori vicino le scale esistenti, per permettere ai diversamente abili di accedere anche ai piani superiori.

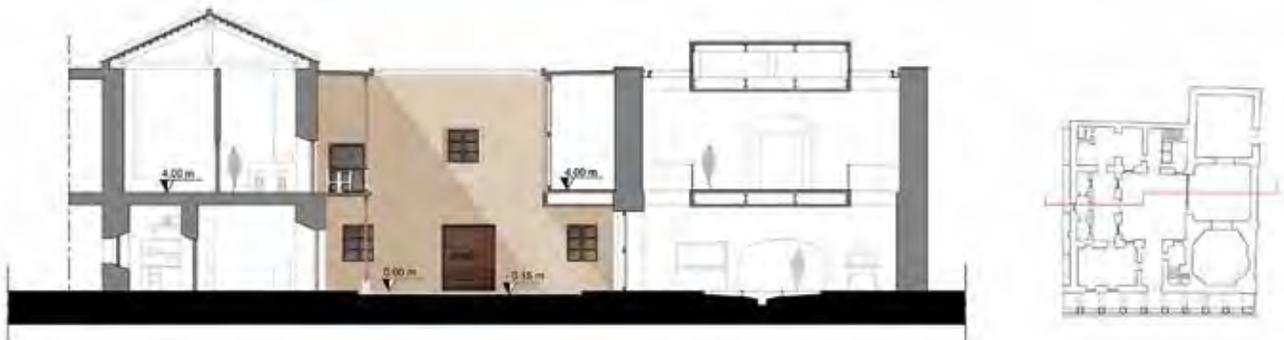
Figura 9. Sezione trasversale di progetto. Si noti l'inserimento di una struttura metallica per gli orizzontamenti
Fonte: Archivio degli Autori, 2015.

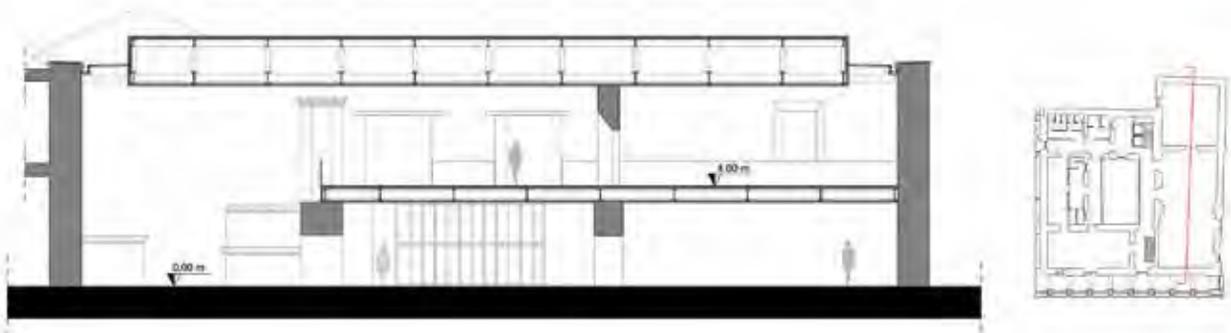
Figura 10. Sezione longitudinale di progetto.
Fonte: Archivio degli Autori, 2015.

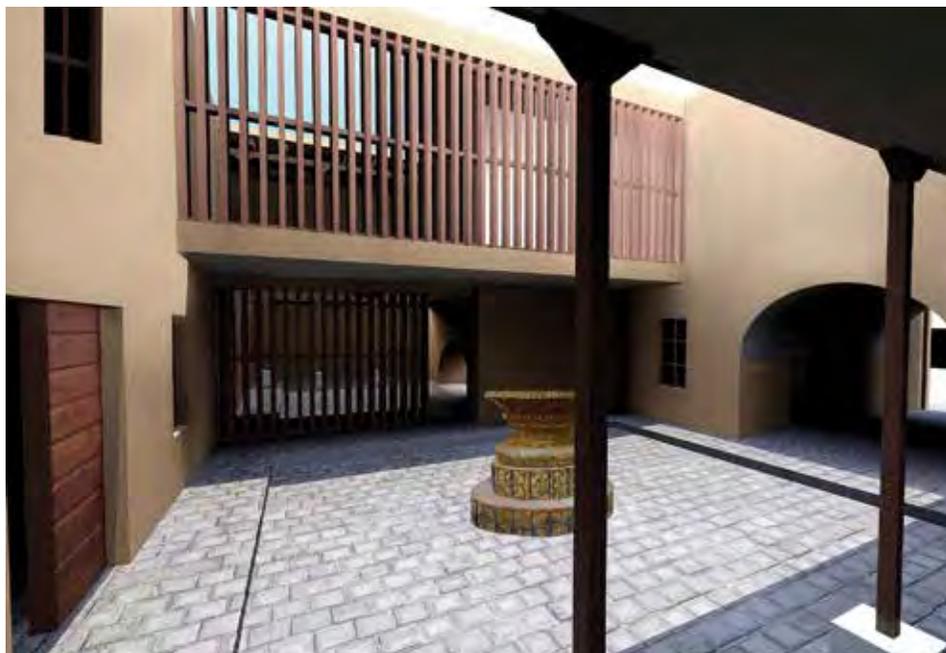
Figura 11. Render della proposta di progetto con il brose soleil in primo piano.
Fonte: Archivio degli Autori, 2015.

I tre ambienti di cui si è detto sopra, sembravano molto indipendenti rispetto al resto, comunicavano con il resto del palazzo soltanto attraverso una piccola porta di passaggio e per questa ragione si è ritenuto necessario aprire la parete Est al piano terra, per tutta la lunghezza del Patio. La muratura pesante è stata sostituita da una più leggera parete vetrata schermata da un *brise-soleil*.
