# REFLEXIONES SOBRE LA VIVIENDA VERNÁCULA EN TIERRA CRUDA: LA CASA CALDERÓN Y MONSALVE COMO CASO DE ESTUDIO REPRESENTATIVO DEL PATRIMONIO ARQUITECTÓNICO EN CABRERA, SANTANDER\*

Jesús Augusto Caballero Ariza\*\*  
Universidad Nacional, Colombia

\* Reporte de caso.

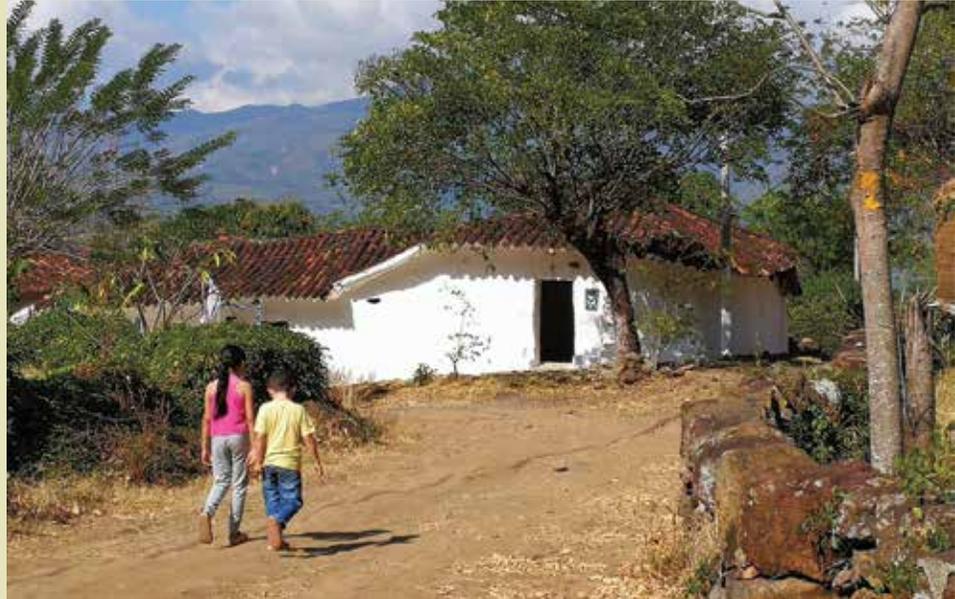
La "Casa Calderón y Monsalve" es representativa de la arquitectura vernácula en Cabrera, Santander. Fuente: Autor.

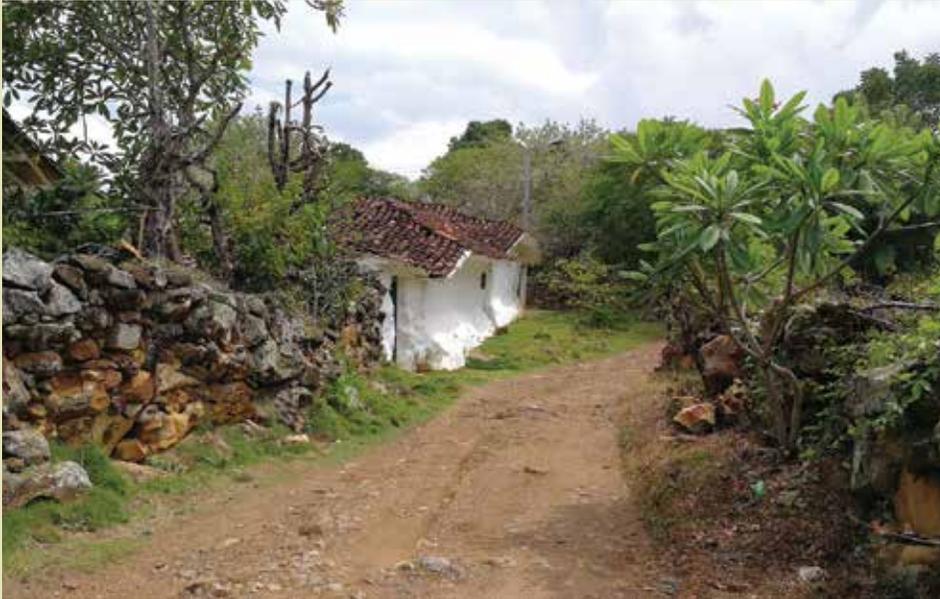
*The "Casa Calderón y Monsalve" is representative of the vernacular architecture in Cabrera, Santander.*  
Source: Author.

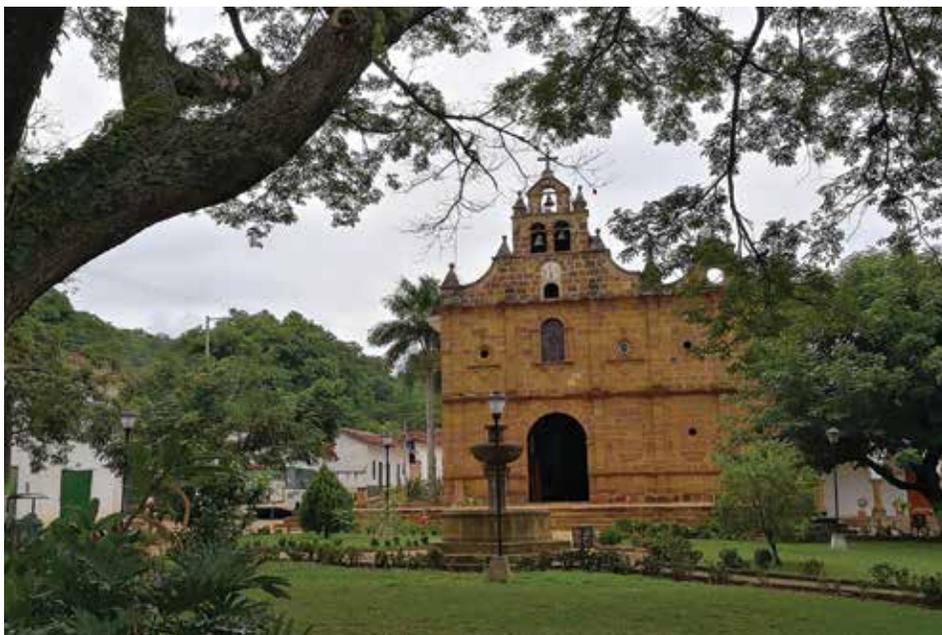
Figura 1. La Capilla de la Inmaculada Concepción es un ejemplo excepcional de la técnica de piedra tallada, contrario al uso de la tierra cruda presente en el resto de la arquitectura vernácula. Fuente: Autor.

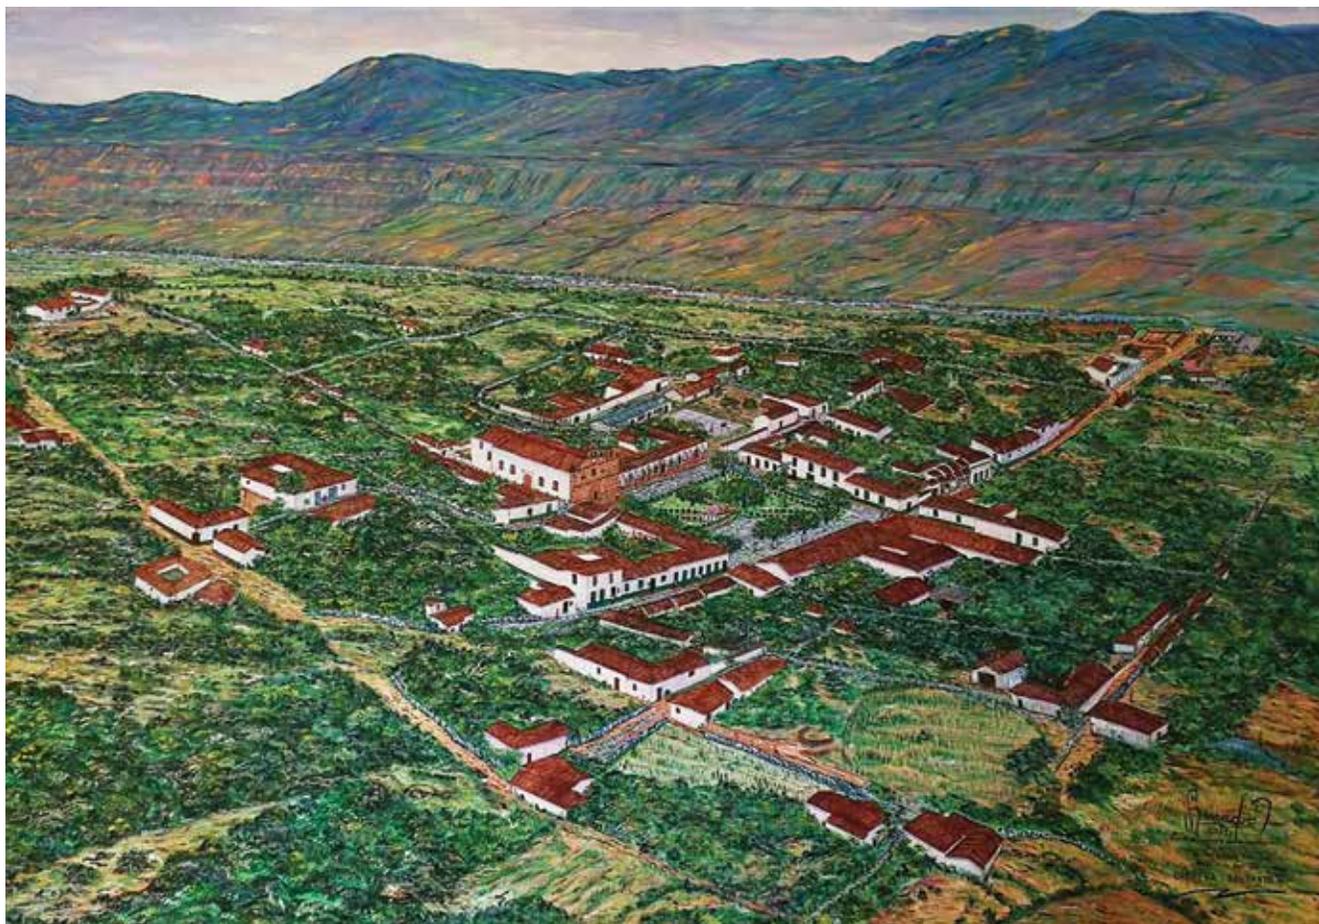
Figura 2. La imagen costumbrista representa algunas características del casco urbano, tales como: la topografía occidental escarpada, la implantación de edificaciones concentradas sobre la plaza, la relevancia de la iglesia, los grandes solares cercados con piedra y la construcción en tierra con techos en teja de barro. El artista ha excluido las nuevas construcciones hechas con "materiales modernos".

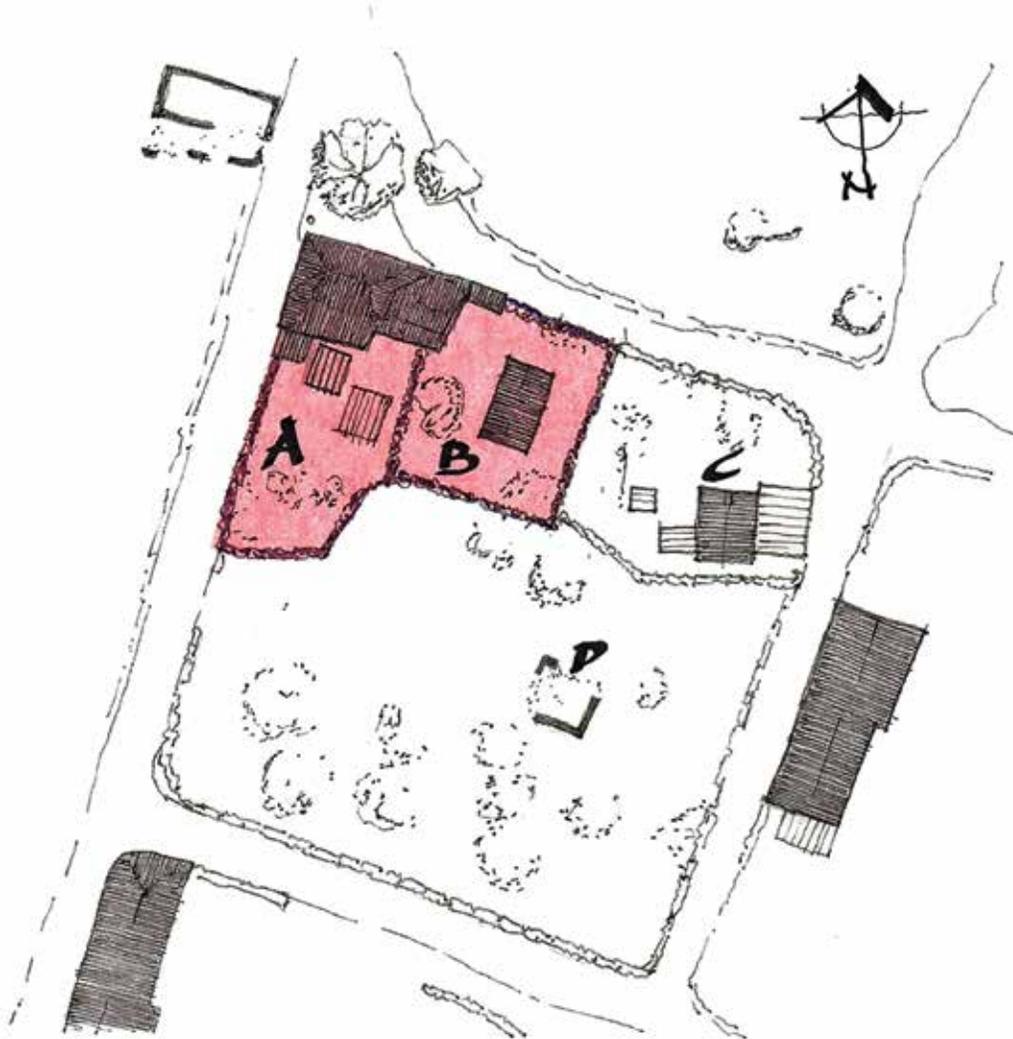
Figura 3. Esquema de distribución de la manzana en el caso de estudio. A. Predio esquinero de la familia Calderón. B. Predio medianero de la familia Monsalve. C. Edificios similares en predios contiguos y en el entorno. D. Huellas de ruinas que fueron destinadas a vivienda o caneyes para secado de tabaco.

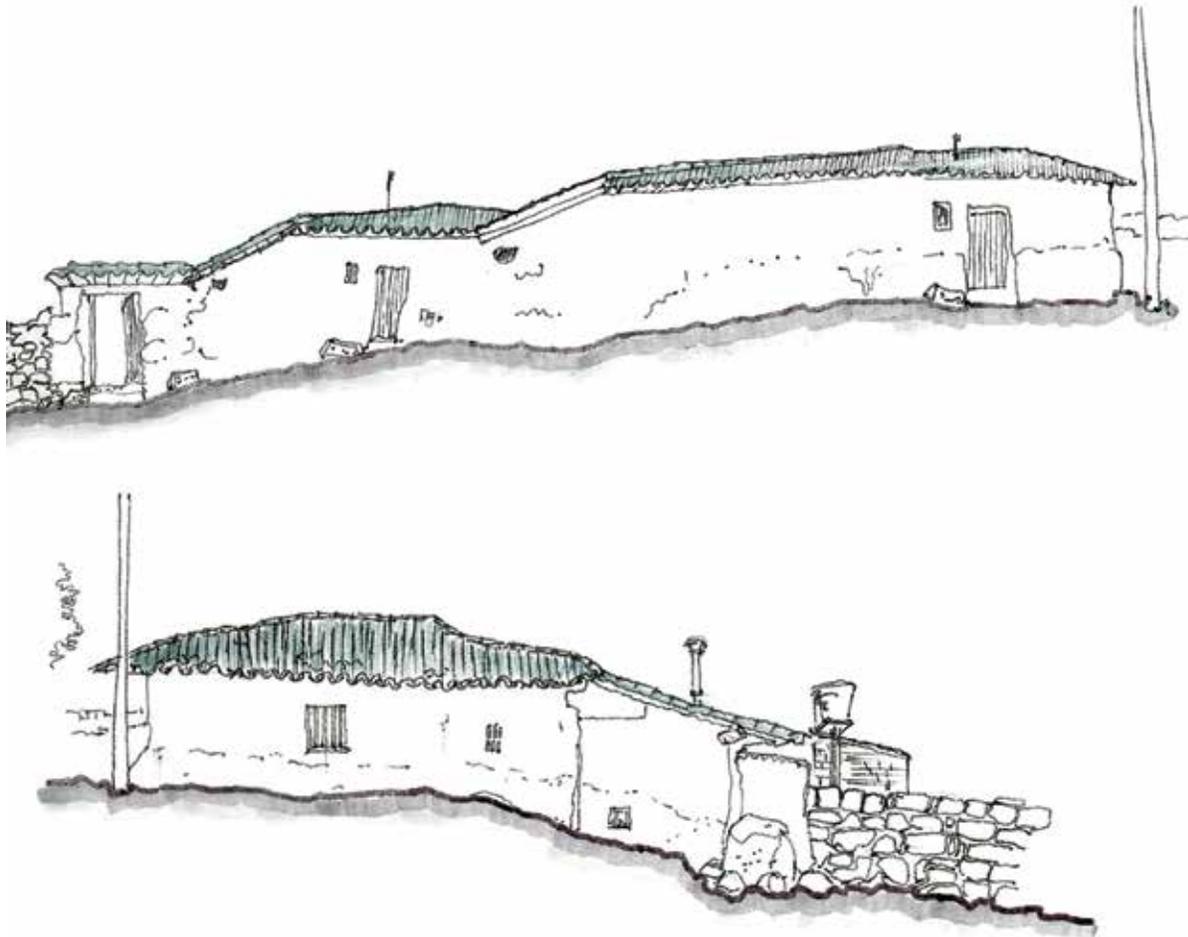
Figura 5. La arquitectura original de la casa se adapta al paisaje urbano.  
Fuente: Autor.

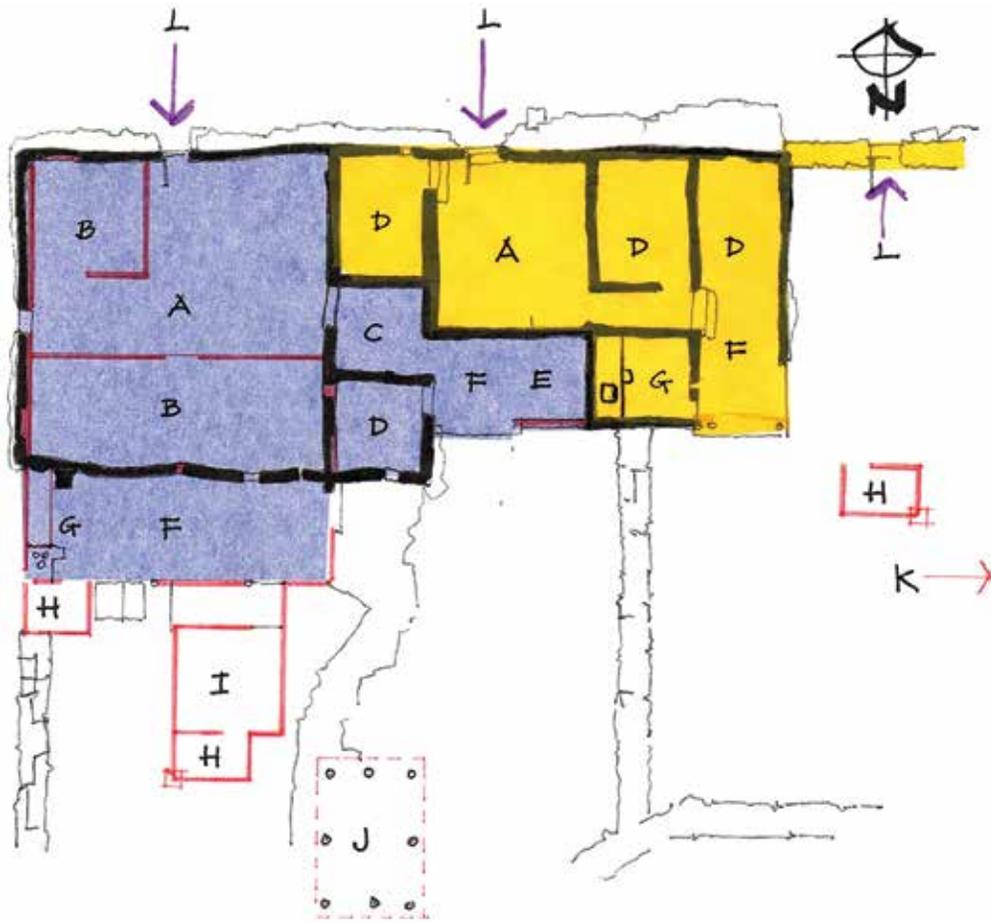
Figura 6. El predio Monsalve en azul y Calderón en amarillo. A. Espacios sociales principales al ingreso desde la vía. B. Habitaciones resultantes la subdivisión espacial con tabiques en bloque aligerado. C. Espacio de transición sin uso aparente. D. Dormitorios. E. Antigua cocina trasladada de sitio. F. Cobertizos que fueron inicialmente usados para secado de tabaco y hoy son espacios sociales. G. Cocinas a leña. H. Nuevas intervenciones en baterías de baños y tanques aéreos. I. Dormitorio construido recientemente con materiales industriales. J. Troja para almacenamiento de grano o gallinero. K. Caney antiguo para secado de tabaco, usado hoy como área social y depósito. Los dos últimos están circundados por cercas de piedra, arbustos y árboles nativos de diversas especies. L. Entrada a las casas o al solar.  
Fuente: Plano elaborado por el autor.

El predio Calderón ha tenido mayores intervenciones, que van desde el reforzamiento de cubiertas con estantillos de madera, el revestimiento interno de muros de bahareque con bloque aligerado, la construcción de trojas en madera, paja o teja, para el almacenamiento de granos, la pavimentación de pisos de tierra en cemento o baldosa de gres, la subdivisión de espacios con muros bajos en bloque aligerado, la transformación del cobertizo en comedor y cocina a leña y a gas, nuevas baterías sanitarias, tanques elevados de almacenamiento de agua y una habitación con materiales “modernos”. Los cambios de niveles de las nuevas intervenciones han creado barreras peligrosas para la movilidad de los residentes ancianos.

El predio Monsalve ha tenido pocas modificaciones y sería saludable mejorar las condiciones de ventilación de la cocina a leña que continúa funcionando de la misma forma como hace cincuenta años; al no tener chimenea, todas las paredes y techos se encuentran carbonizados por efecto del humo.

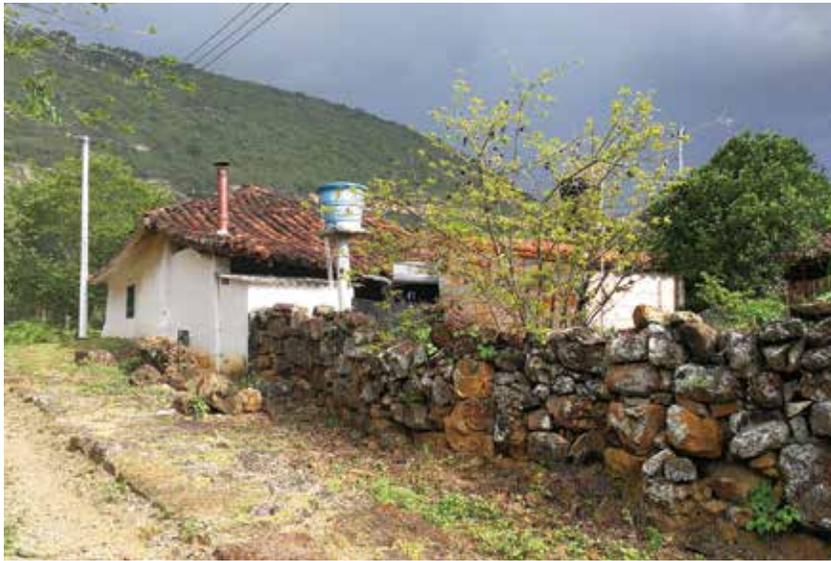
Figura 7. La incompatibilidad técnica, funcional, formal y estética se hace evidente en las nuevas intervenciones.  
Fuente: Autor

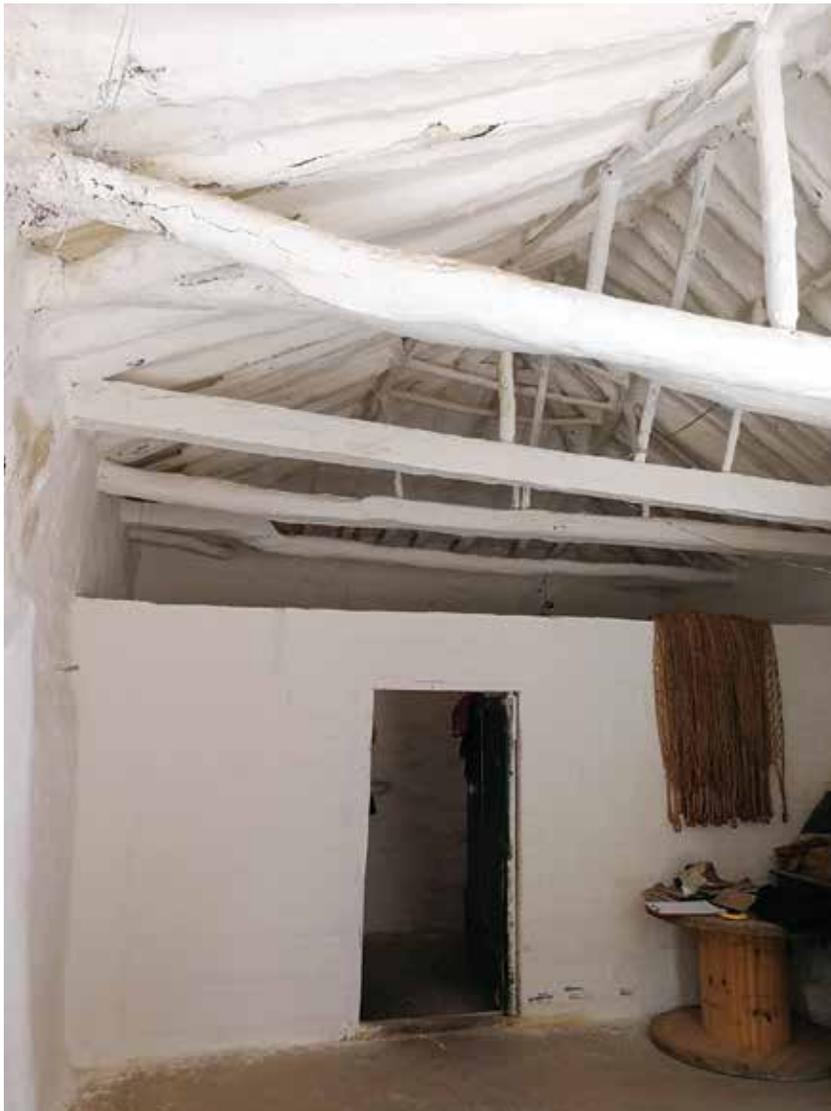
Figura 8. La división de los espacios principales para conformar habitaciones se hace con el uso de bloque aligerado pintado en cal, en algunos casos engrosando los muros esquineros. Las superficies de piso presentan numerosas barreras que hacen peligrosa la movilidad para los adultos de la tercera edad.  
Fuente: Autor.

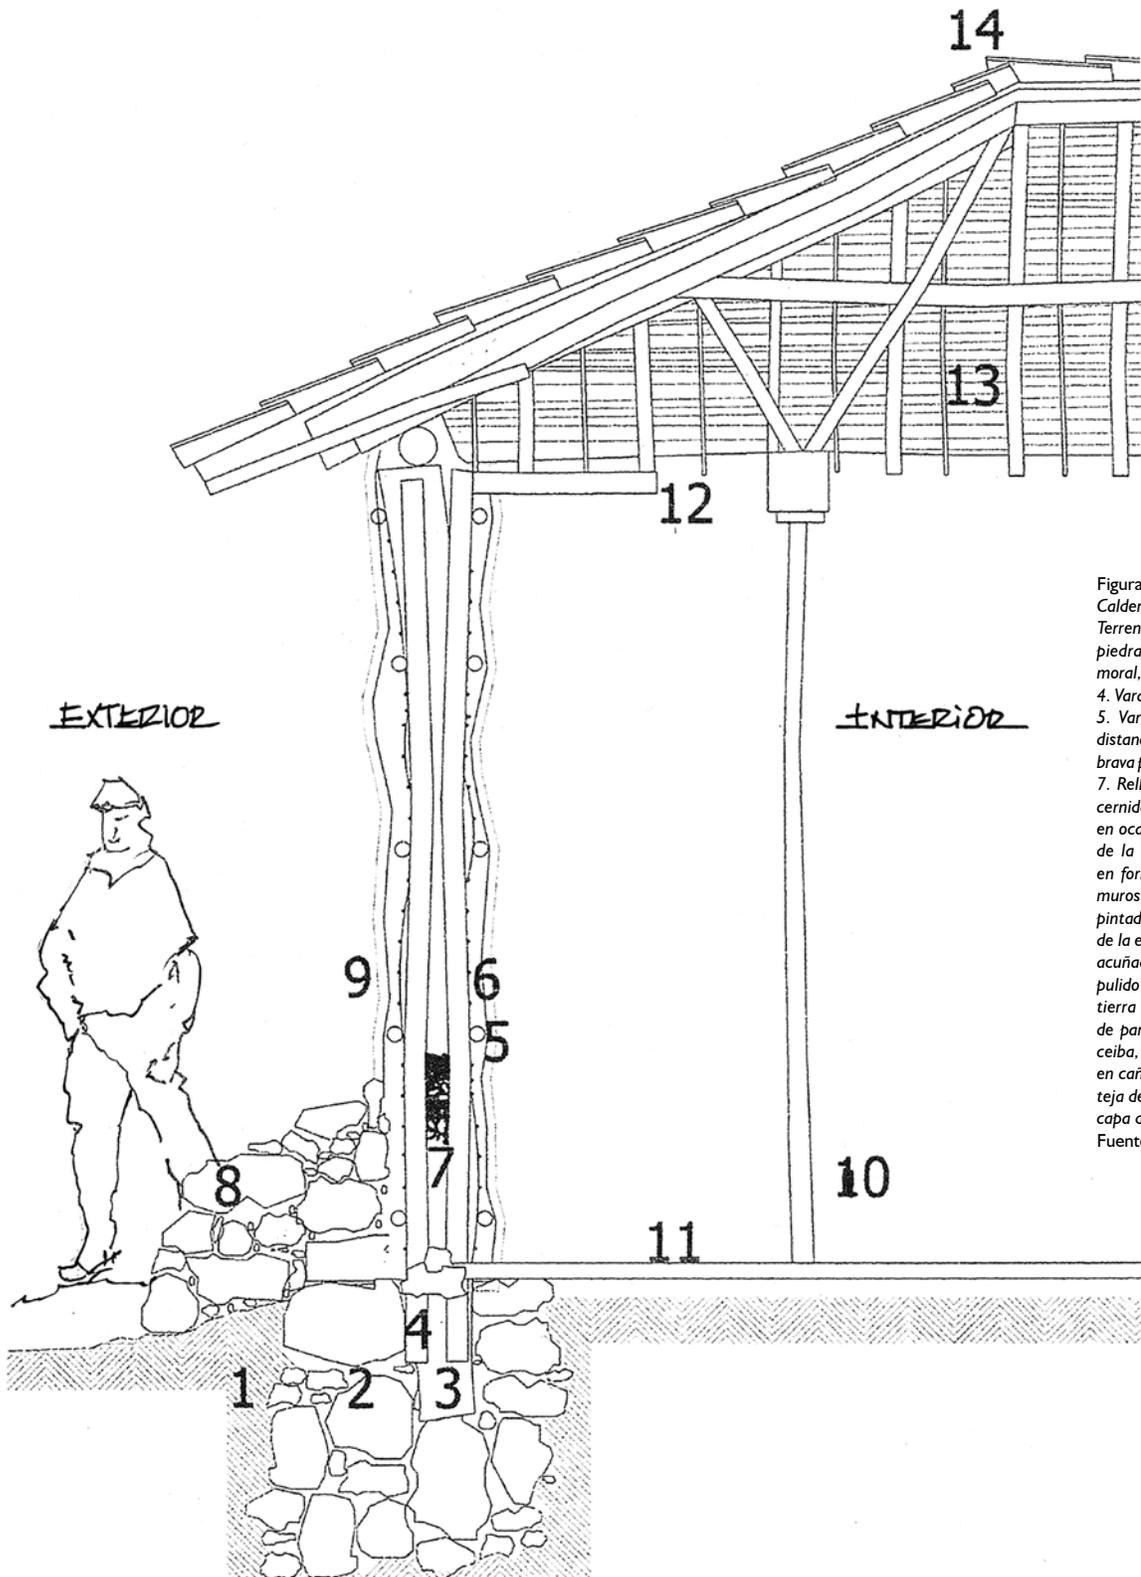
Figura 9. Corte por fachada del muro en la Casa Calderón, entre la calle y el salón principal. 1. Terreno natural color amarillo. 2. Cimiento en piedra acuñaada. 3. Estantillos en madera de moral, a manera de estructura vertical principal. 4. Varas verticales dobles en madera de cucharo. 5. Varas horizontales en madera de cucharo, distanciadas cada 60 cm. 6. Encañizado en caña brava por dos caras, sujeto con cordones de fique. 7. Relleno de los muros en secciones de tierra cernida y tierra natural, compuesta con agua y en ocasiones estiércol de bestias. 8. Protección de la base de los muros con piedra acuñaada en forma trapezoidal. 9. Acabado final de los muros de bahareque o "tabiques", con tierra y pintados con cal apagada blanca. 10. Refuerzos de la estructura de cubierta con varas de moral, acuñaadas a piso y techo. 11. Piso en cemento pulido (originalmente las casas tenían piso en tierra apisonada). 12. Estructura de cubierta de par y nudillo con maderas varias de moral, ceiba, hueso, cedro, cucharo. 13. Encañizado en caña brava amarrada con cordones de fique, teja de barro de chircales locales, pegada sobre capa de barro. Fuente: Corte elaborado por el autor.

Los materiales usados en la técnica del bahareque local, se resumen en: tierra, piedra, madera, caña brava, fibras vegetales, cal y tejas de barro. Todos ellos se usan en su estado natural a excepción de las tejas que se producían en chircales locales. Las maderas rollizas, torcidas y de sección irregular, dan respuesta a muros correspondientes con estas formas. Del mismo modo, las piedras acuñadas se usan no solo para cercados y cimentaciones, sino como sobrecimientos adosados a los muros externos, a manera de zócalo, para proteger las fachadas del agua lluvia y la escorrentía de esta por las calles. Los techos irregulares de diversas pendientes se construyen a partir de estructuras de par y nudillo con maderas rollizas, caña brava y amarres de fibra vegetal; ciertas secciones de la cubierta se refuerzan como solución a las deflexiones de algunas vigas. La teja de chircal pegada con tierra protege todo el edificio.

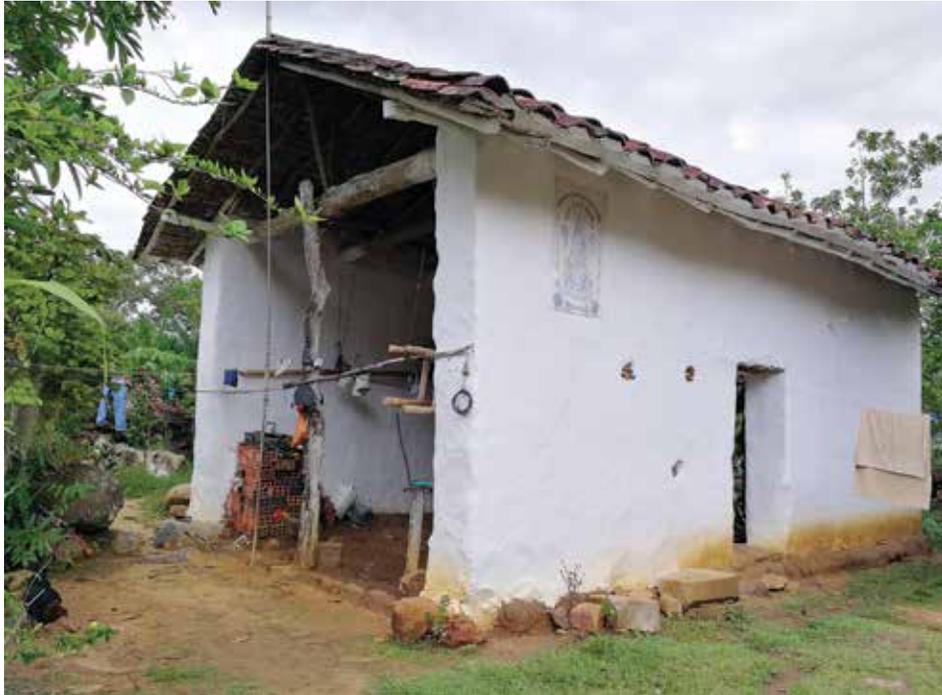
Figura 10. El caney está construido en tapia pisada, tiene una excelente manufactura y muy buen grado de conservación. Su forma y dimensiones permitirían adaptarlo a nuevos usos. Fuente: Autor.

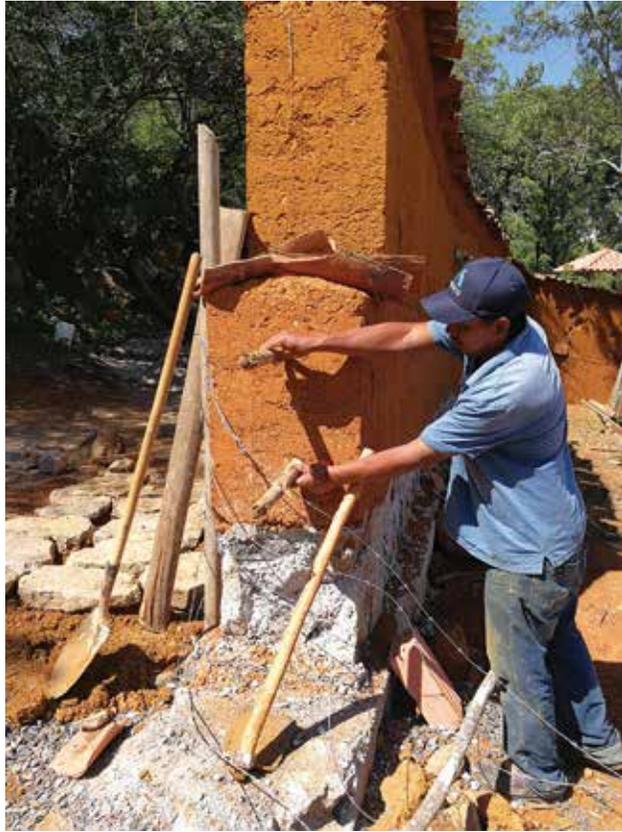
Figura 11. Jesús Peñalosa "Chun", tapiero de profesión y residente en la vereda Butaregua de Guane, enseña los principios de construcción en tapia pisada.  
Fuente: Autor.

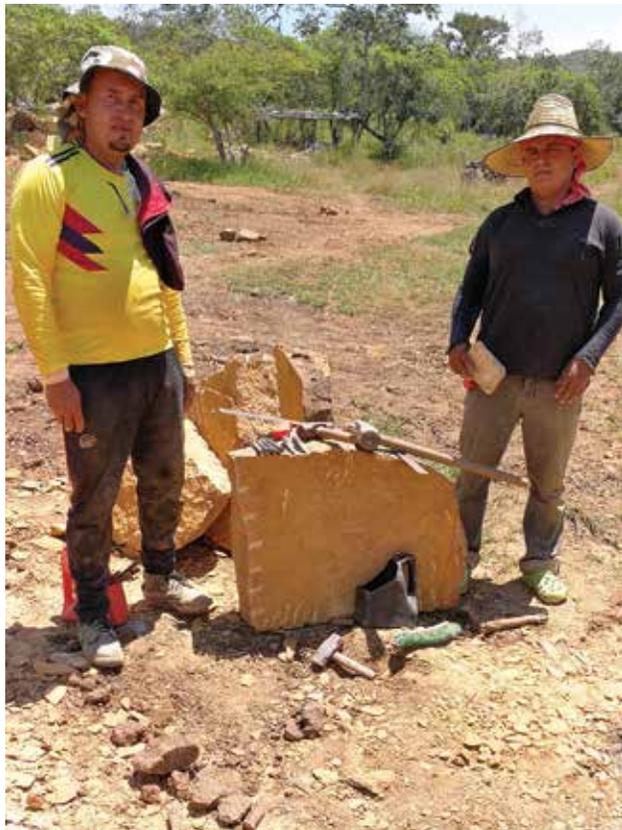
Figura 12. El municipio de Villanueva se ha especializado en cantería. El picapedrero Joaquín Viviescas ha compartido sus conocimientos en el corte de la piedra de labor.  
Fuente: Autor.

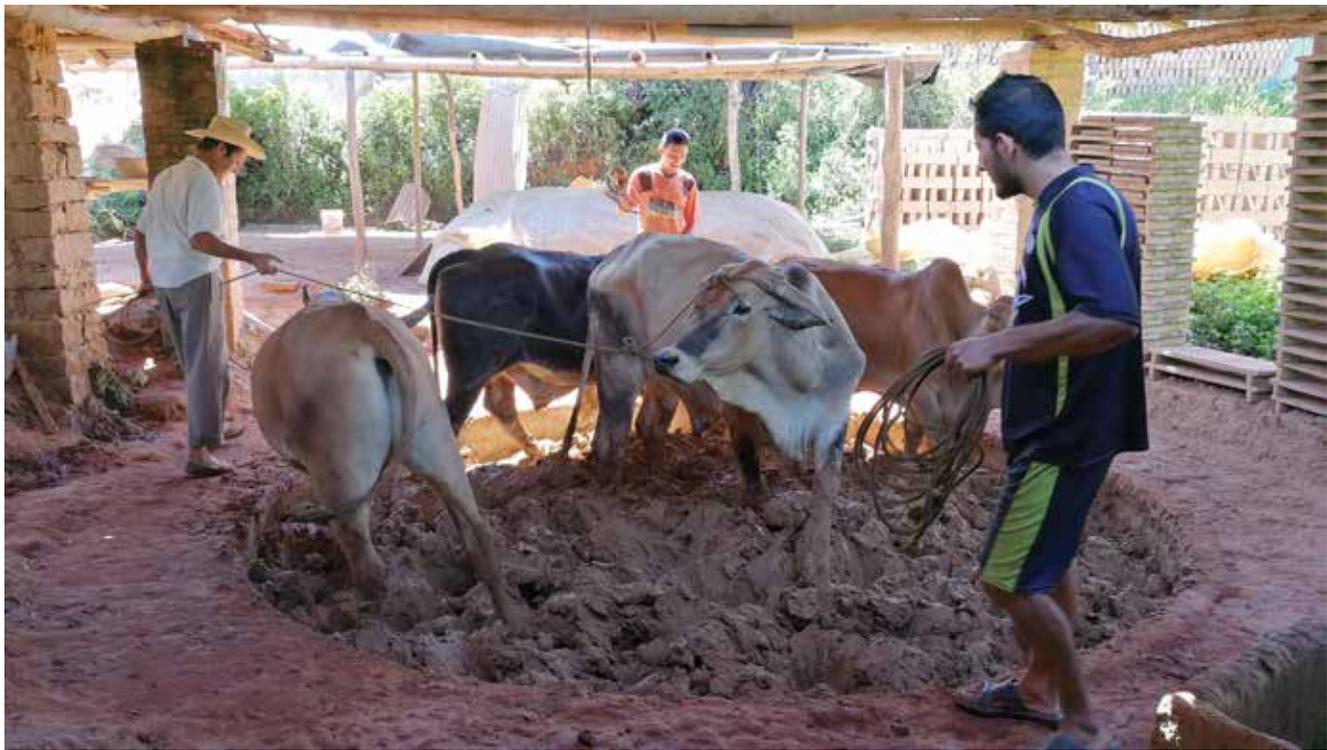
Figura 13. El chircal de la familia Romero, en la vía que conduce de San Gil a Barichara, produce manualmente tejas, ladrillos y tablones de barro cocido. El proceso va desde el amasado a la fabricación de las piezas y el cocido en hornos de carbón.
