STUDIO SULLA STABILITÀ DELLE VOLTE CATALANE DELLE SCUOLE D'ARTE DE LA HABANA (CUBA): UN SINGOLARE CASO DI APPROSSIMAZIONE COSTRUTTIVA?*

Michele Paradiso** - Università degli Studi di Firenze, Italia
Stefano Galassi*** - Università degli Studi di Firenze, Italia

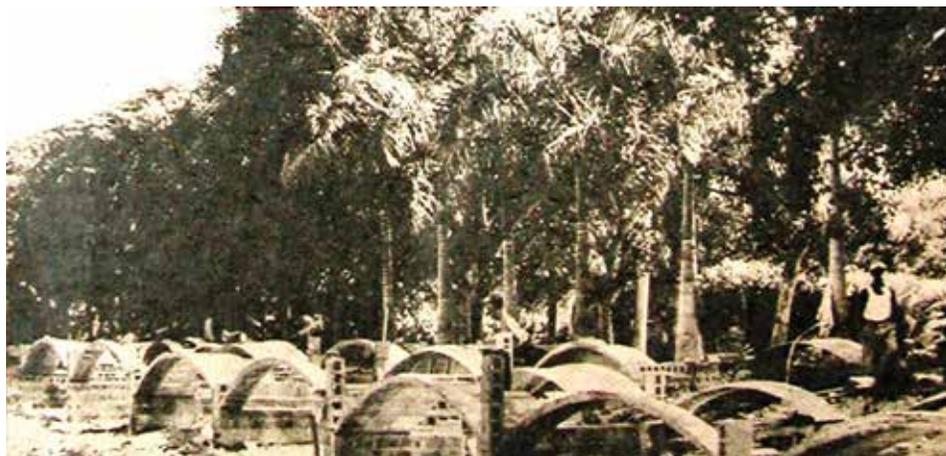
Figura 1. Foto storica degli anni '60 che mostra i modelli in scala di diverse geometrie di volte, a botte utili all'insegnamento della tecnica alle maestranze cubane.

Oggi, dopo 60 anni, gli edifici della Scuola Nazionale d’Arte di Cubanacán (ENA) si trovano in una situazione drammatica: solo parzialmente realizzati e quindi utilizzati in modo diverso dal progetto originale, nonostante i timidi recenti interventi di restauro. Completati dal Governo cubano nel 2011, si trovano in una situazione di degrado fisico-meccanico e anche alcuni mai utilizzati e totalmente abbandonati (Scuola di balletto, Scuola di Musica). È importante spiegare perché sono arrivati a quella situazione. Quindi è importante iniziare con alcune note storiche. Tre giovani architetti furono incaricati del progetto: il cubano Ricardo Porro Hidalgo e gli amici italiani Roberto Gottardi e Vittorio Garatti. I tre si erano conosciuti in Venezuela ed erano rimasti molto amici: Ricardo Porro in esilio volontario di fronte alla dittatura Batista, i due italiani si erano trasferiti in America Latina per voglia di nuove esperienze professionali, il primo era un laureato a Venezia e un discepolo di Carlo Scarpa, il secondo a Milano e un discepolo di Ernesto Nathan Rogers. Gli architetti con il loro progetto realizzarono un’opera diversa dall’architettura predominante dell’epoca a Cuba, influenzata dal movimento moderno, al punto che l’ENA può essere considerata un esempio spettacolare di architettura organica. C’erano due principi di base nel loro progetto: l’integrazione nel paesaggio e l’uso del mattone come materiale predominante. Si consiglia, per approfondire l’affascinante storia di questa epica vicenda, di fare riferimento ai testi di Loomis (2011, 2015, 2020) indicati in bibliografia poiché questa comunicazione intende solo riflettere sinteticamente sugli aspetti tecnico-costruttivi, argomento, per il quale risulta agli autori, fino ad ora non sufficientemente indagato. Quindi, riguardo a questo argomento e tornando alla storia del complesso, i tre architetti decisero di utilizzare l’unico materiale che allora si poteva facilmente trovare a Cuba, la ceramica e il mattone, come stretto rapporto con la natura e la cultura cubana, utilizzandoli associati alla tecnica delle volte catalane, per la sua possibilità di offrire grande libertà nelle forme architettoniche, e ispirandosi all’opera di Antoni Gaudí. In effetti, c’erano precedenti esperienze di volte catalane all’Avana, ma la saggezza costruttiva era stata in qualche modo persa. La fortuna li fece incontrare con un muratore catalano, che qualcuno afferma avesse lavorato con Rafael Guastavino. Di quel signore, che ha avuto un ruolo fondamentale nella costruzione delle Scuole, secondo un’usanza tipicamente latinoamericana, si ricorda solo il nome proprio: Gumersindo. Gumersindo insegnò ai muratori cubani la tecnica e realizzò molti modelli in scala, con prove di carico, per dimostrare il potenziale di resistenza della tecnica catalana (vedi fig. 1).

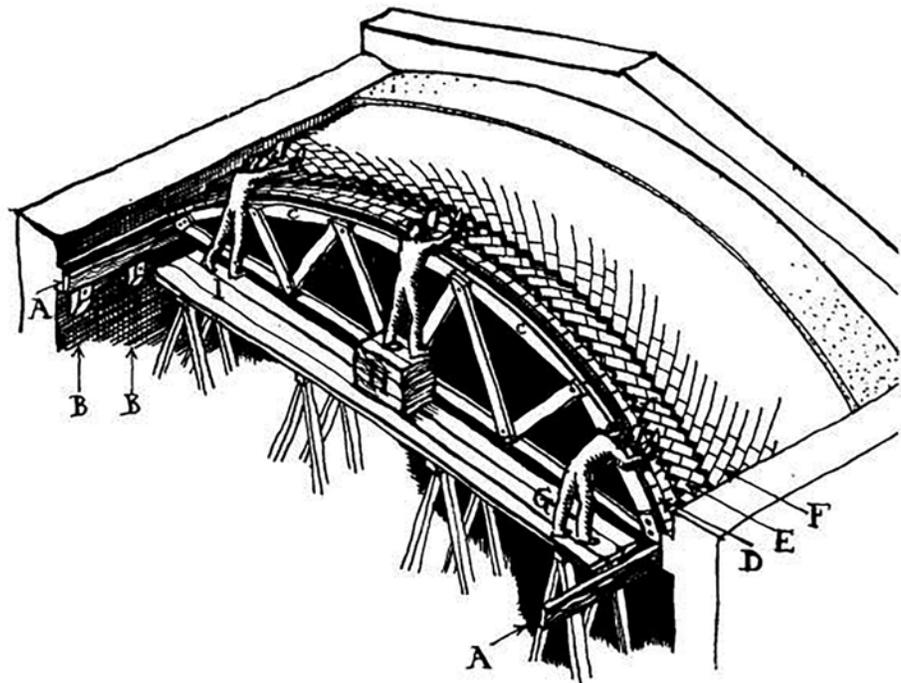
Figura 2. Schizzo sulla costruzione di una volta catalana secondo la tecnica pura.
Fonte: Archivio privato di Michele Paradiso, 2016.

FIG. 2.—Construcción de una bóveda cilíndrica empleando cercha corredera:

- AA: Tablones que sirven de carriles.
- BB: Esgiones para apoyo de los carriles.
- CC: Cercha ligera.
- D : 1.^a vuelta, de rasilla (con yeso).
- E : 2.^a ídem id. (con cemento).
- F : 3.^a ídem id. (con cemento).
- G : Oficial de la cuadrilla que hace la 1.^a vuelta.
- H : Ídem id. id. la 2.^a vuelta.
- I : Ídem id. id. la 3.^a vuelta.

Per quanto le Scuole siano state definite da molti esperti "il più bell'esempio di utilizzo delle volte catalane esistente al mondo", poco si è studiato sulla tecnica costruttiva adottata negli anni '60, la cui conoscenza è indispensabile prima di passare a qualsiasi ipotesi di restauro e consolidamento (vedi fig. 2).

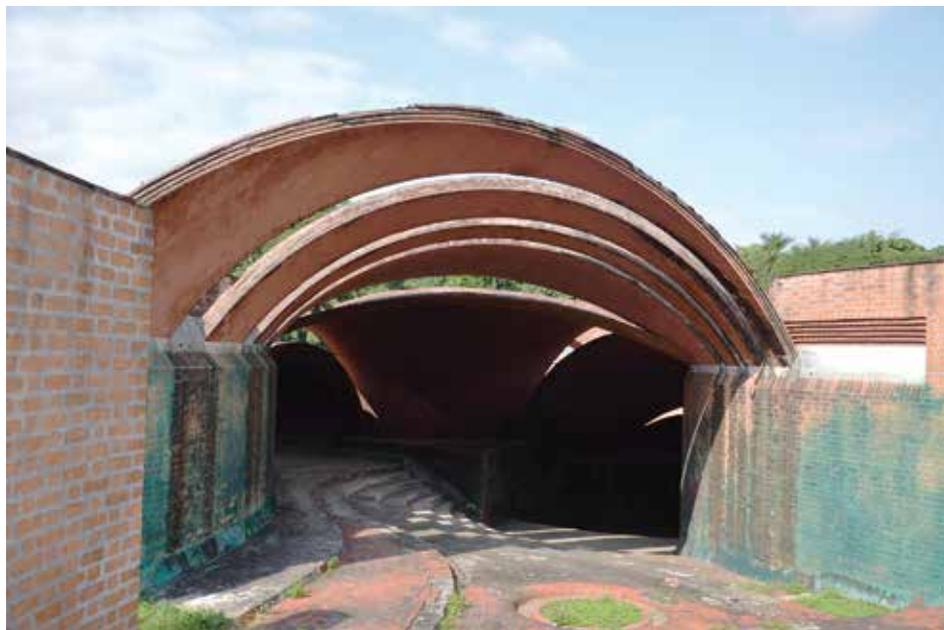
Figura 3. Volte catalane dell'entrata della Scuola di Balletto di Vittorio Garatti.
Fonte: Foto di Michele Paradiso, 2016.

Orbene, il fronte del primo arcone, a sezione variabile e con quote d'imposta differenti, mostra con la sua faccia come sia stata costruita: uno spessore di 10 *capas* per una luce di 12 metri. Tutto, in apparenza, come dovrebbe essere... Se osserviamo bene però, viene il sospetto che lo spessore dei giunti sia ben maggiore del famoso 0,5/1,0 cm. Inoltre, stante il fatto che, per le storiche condizioni di abbandono, spesso le Scuole erano e sono oggetto di vandalismo al punto che le *rasillas*, prima disconnettendosi, in alcune larghe

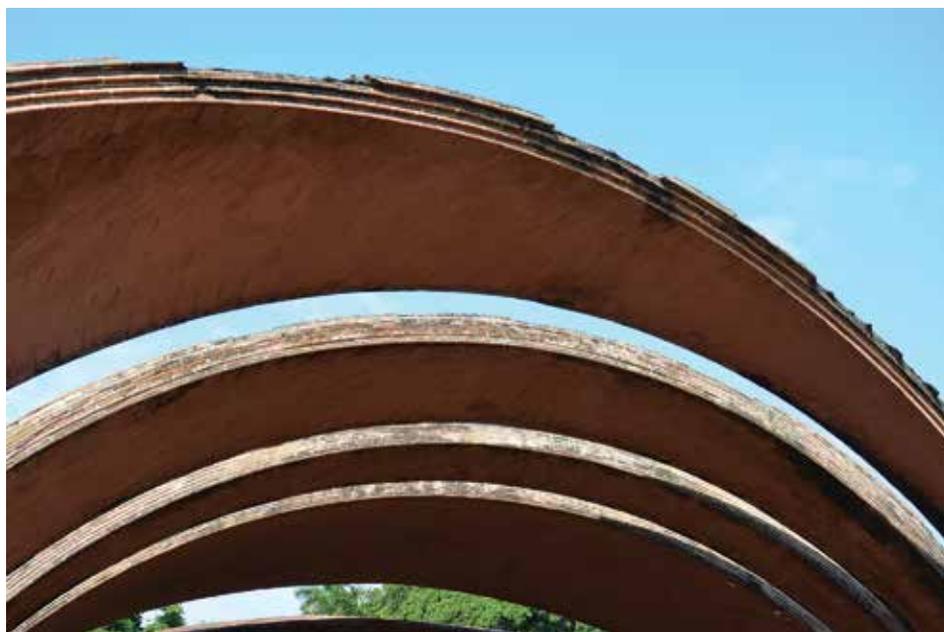
Figura 4. Volte catalane dell'entrata della Scuola di Balletto di Vittorio Garatti: sono visibili le perdite di *rasillas* in estradosso.
Fonte: Foto di Michele Paradiso, 2016.

zone dell'estradosso si sono perse o sbocconcellate, si vede che il sistema adottato non è il classico sistema alla catalana: le *rasillas* della seconda *capa* non si sovrappongono alla sottostante secondo una linea di posa in opera a 45° rispetto alla precedente, ma sono poste una sull'altra, sia pure sfalsate (*mata junta*). Se così fosse questa non sarebbe una volta pura alla catalana, bensì un struttura classica ad arco, realizzata attraverso la giustapposizione di vari archi di minimo spessore posti uno sull'altro. In buona sostanza non esisterebbe quella resistenza per forma che è il segreto e la potenzialità della volta catalana. Si tratta cioè un arco realizzato da tanti archi sottili, uno sull'altro (vedi fig. 4).

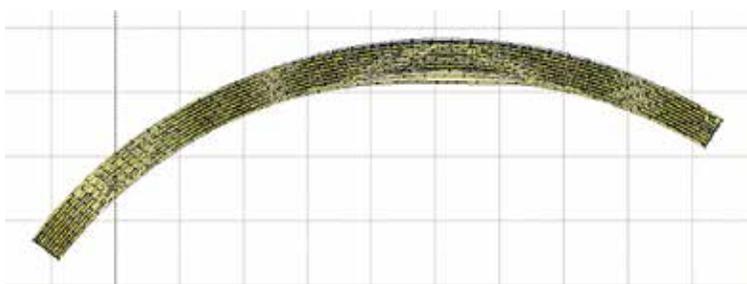
Figura 5. Effetto di delaminazione o *debonding* di un arco costituito da una serie di archi di altezza sottile sovrapposti.
Fonte: Archivio privato di Michele Paradiso.

L'unica possibilità dell'ammorramento nella direzione dello spessore è affidata alla tenuta dei ricorsi di malta. Il pericolo di siffatta costruzione è il ben noto *debonding* (delaminazione): per effetto anche di un minimo cedimento delle imposte e del conseguente aumentare della spinta di ognuno di questi archi componenti, verrebbe superata la minima resistenza alla trazione della malta in direzione dello spessore con conseguente distacco di un arco dal superiore, fenomeno evidenziato dalla formazione di lesioni che seguono la curvatura dei ricorsi dei giunti, più ampie nella mezzeria e a partire dal basso (vedi fig. 5).

È dimostrabile che anche la perdita di efficienza di un solo *folio* o *capa*, a causa della delaminazione, riduce la capacità resistiva del complesso di un buon 30%.

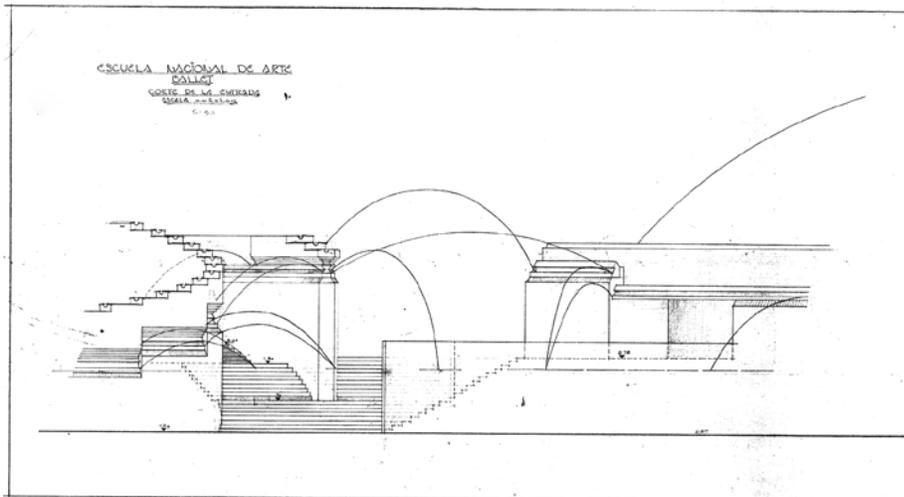
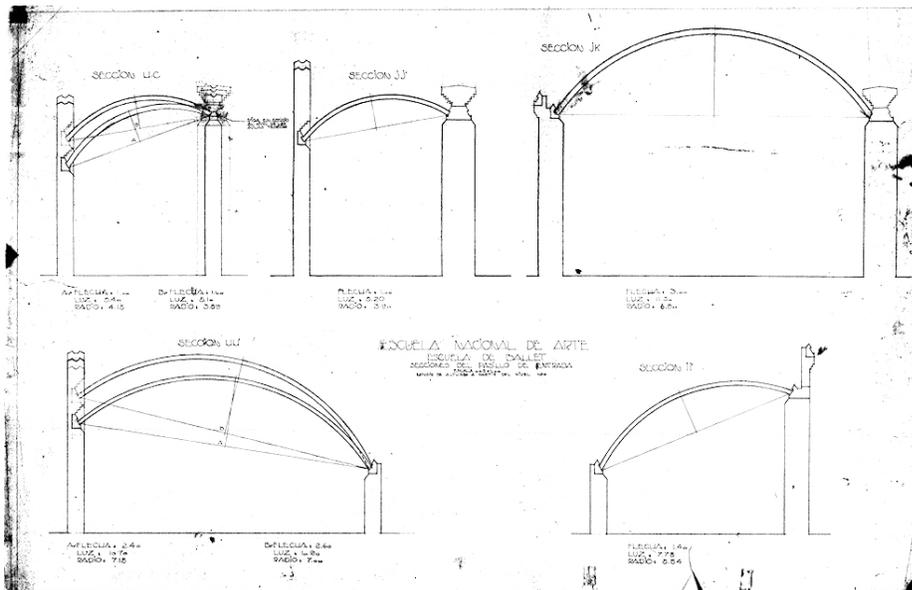
Figura 6. Diseños originales de proyecto de los años '60 relativos a las varias secciones del pasillo de entrada de la Escuela de Ballet.
Fuente: Archivo privado de Christian Zecchin.

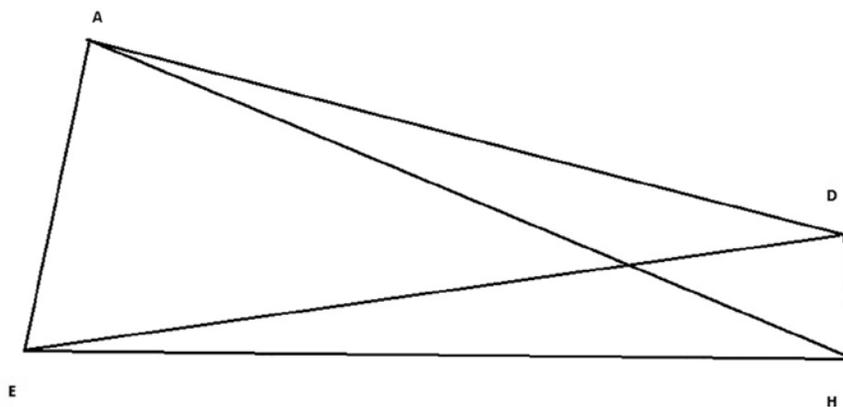
Figura 7. Planta esquemática del primer arco.

Della serie di arconi che costituiscono l'entrata si è scelto il primo, del quale si è effettuato un semplice rilievo metrico spedito, utilizzando il metodo delle coltellazioni. L'arcone presenta una pianta irregolare, della quale si riportano i dati essenziali, con riferimento alla Figura 7:

$$AE = \text{cm. } 300, DH = \text{cm. } 60, EH = \text{cm. } 1150, AD = \text{cm. } 960$$

$$\text{Diagonali: } AH = \text{cm. } 950/955, ED = \text{cm. } 1170/1175$$

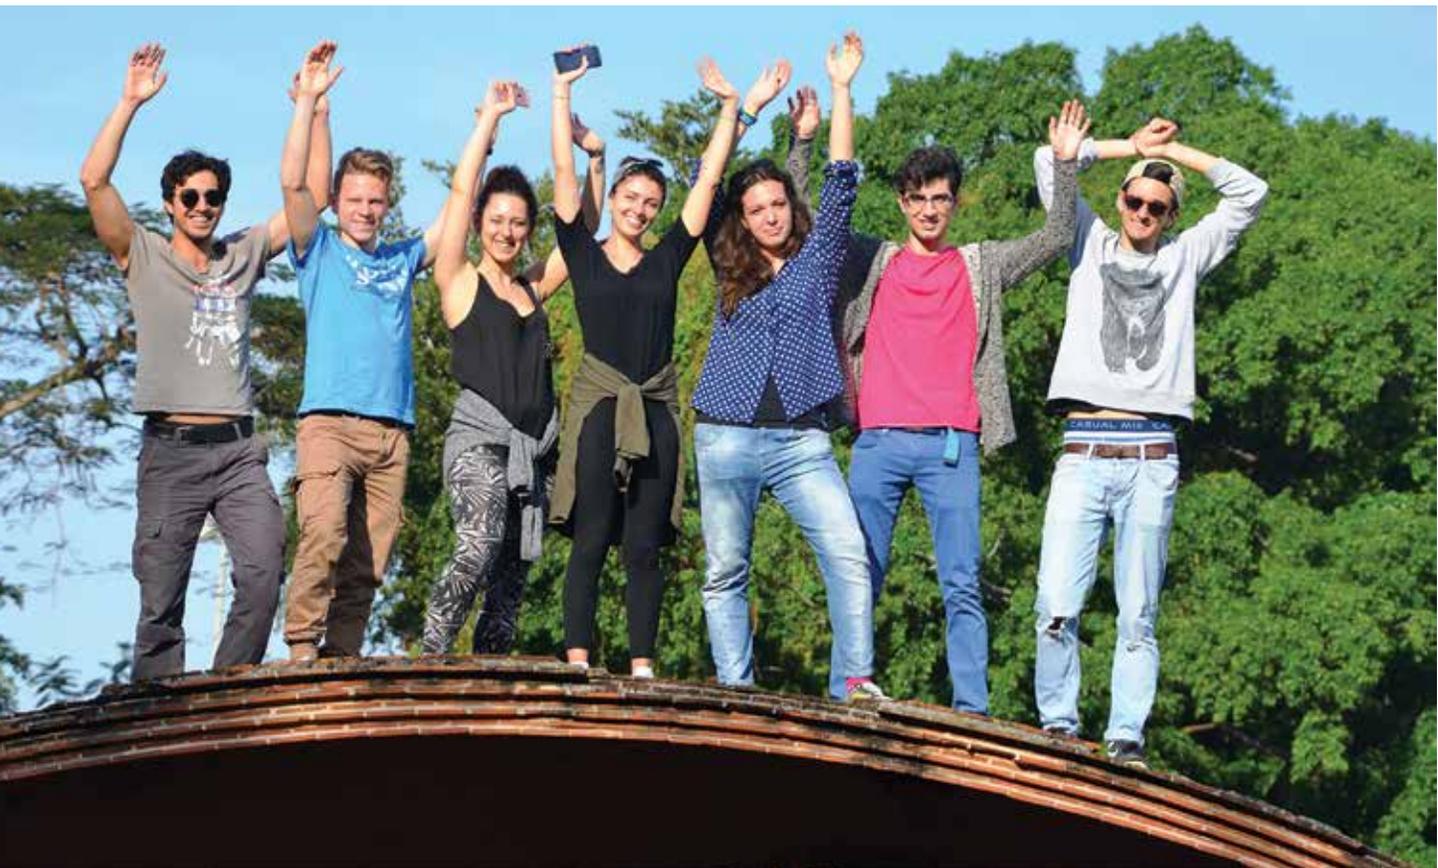
Figura 8. Esempio di sovraccarico accidentale sulle volte.
Fonte: Foto di Michele Paradiso, 2017.

1. Volta nella sua geometria di progetto sottoposta a solo peso proprio (H cm. 25);
2. Volta nella sua geometria di progetto sottoposta a peso proprio e ad un carico accidentale (folla compatta), immaginando la presenza di persone in estradosso (H cm. 25) (vedi fig. 8).
3. Volta nella geometria di progetto ma privata dall'ultima *capa* estradosale sottoposta a solo peso proprio (H cm. 22,5);
4. Idem ma con l'aggiunta del carico accidentale, come nel caso 2 (H cm. 22,5);
5. Volta nella geometria di progetto ma privata delle ultime due *capas* estradosali, sottoposta a solo peso proprio (H cm. 20);
6. Volta nella geometria di progetto ma privata delle ultime tre *capas* estradosali, sottoposta a solo peso proprio (H cm. 17,5);
7. Volta nella geometria di progetto ma privata delle ultime tre *capas* estradosali (H cm. 15).

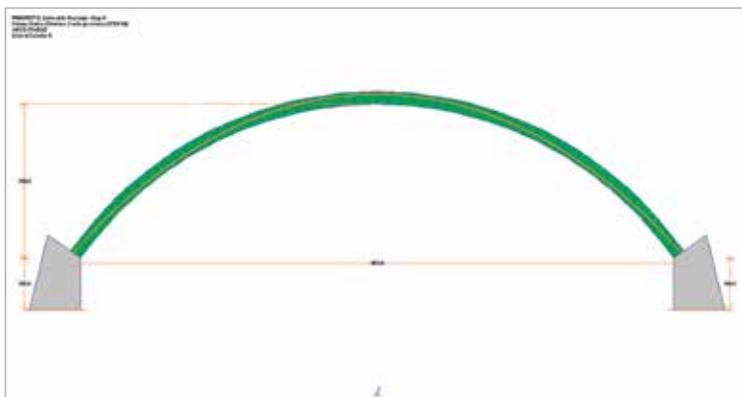
Figura 9. Condizione di carico 1: a solo peso proprio, per la particolare geometria dell'arco il poligono funicolare appare appena all'interno della sagoma.

Si riportano di seguito i risultati delle varie analisi numeriche (Fig. 9 alla 15):

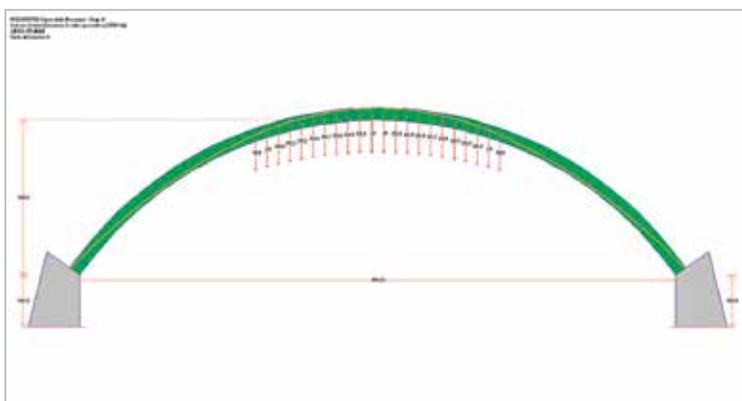
Figura 10. Condizione di carico 2: la presenza del sovraccarico accidentale, nella zona centrale della volta, esalta il poligono funicolare che risulta praticamente tangente alla sagoma nei tre punti limite della Teoria di Heyman.

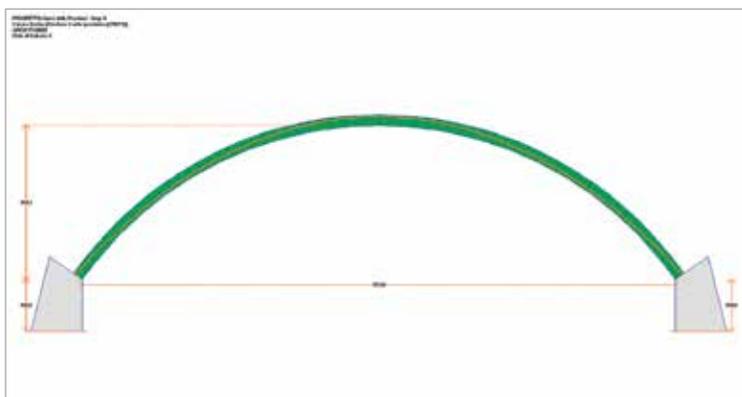
Figura 11. Condizione di carico 3: all'assottigliarsi dello spessore della volta, il poligono funicolare per solo peso proprio comparabile con la soluzione del caso 1.

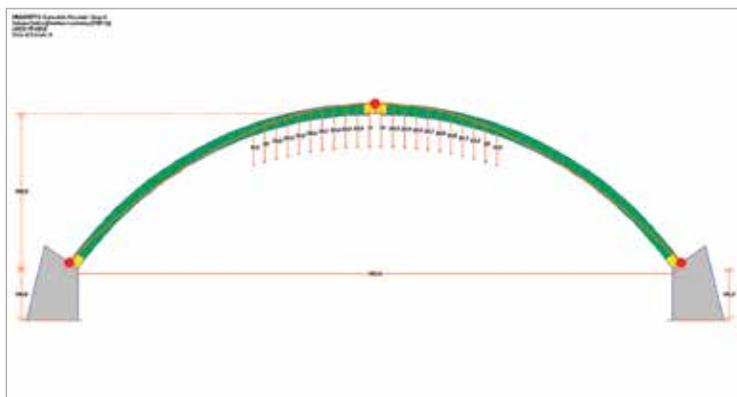
Figura 12. Condizione di carico 4: con la presenza del sovraccarico accidentale, l'arcone evolve verso la sua condizione limite di resistenza, producendo tre punti di crisi (tensioni di trazione) in estradosso in chiave e in intradosso agli appoggi.

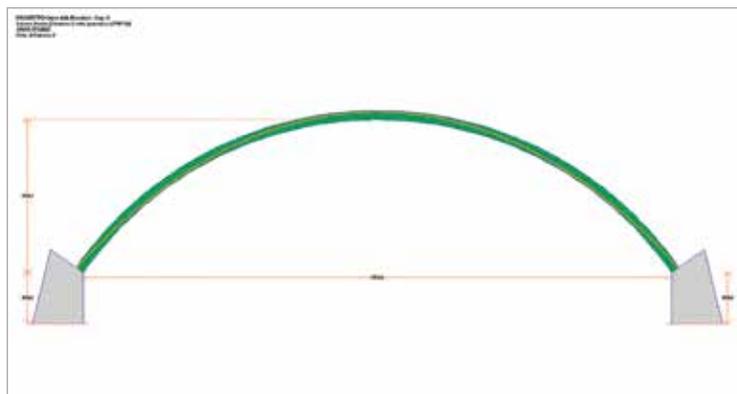
Figura 13. Condizione di carico 5: a solo peso proprio la struttura torna appena a soddisfare la condizione di carico.

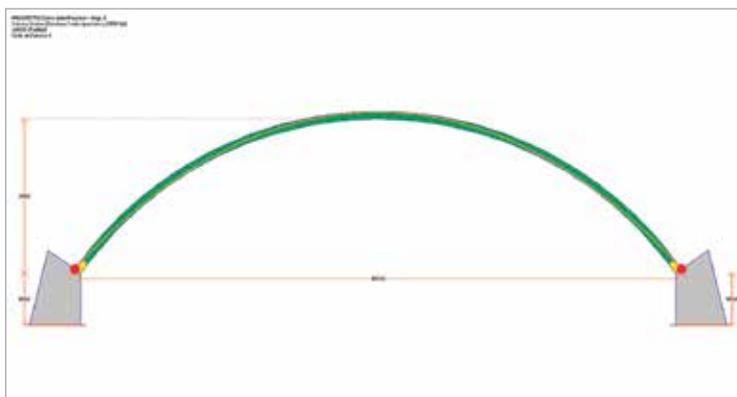
Figura 14. Condizione di carico 6: all'ulteriore diminuzione dello spessore vanno in crisi per solo peso proprio le zone agli appoggi.

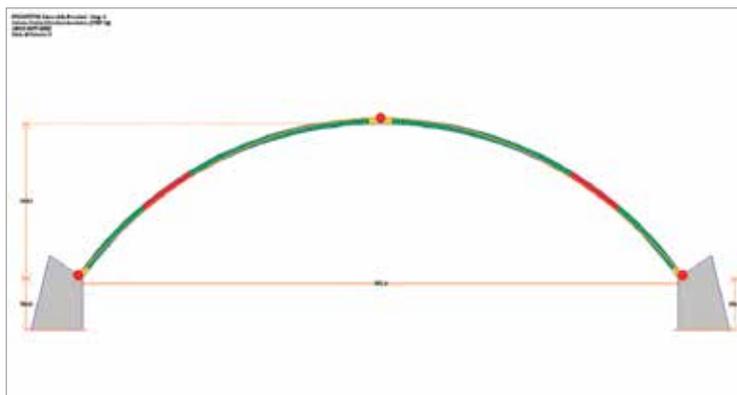
Figura 15. Condizione di carico 7: condizione limite di collasso per solo peso proprio dello spessore dell'arco. Il risultato è in linea con le indicazioni della teoria di Heyman sul rapporto (spessore dell'arco) / (luce dell'arco).

Dunque i risultati dimostrano che la presenza del carico accidentale può essere assorbita dalla resistività dell'arcone solo fino alla perdita dell'ultimo strato di *racillas* estradosale. Il che corrisponde allo stato di fatto attuale. Va infine precisato che il metodo non considera nella struttura la presenza di instabilità locale del materiale, essendo il modello di comportamento rigido-fragile, e inoltre, considera la struttura come se fosse non costituita da sottili archi sovrapposti, e quindi non coglie il fenomeno della eventuale laminazione. Fenomeno che peraltro non appare minimamente evidente nei ricorsi di malta.

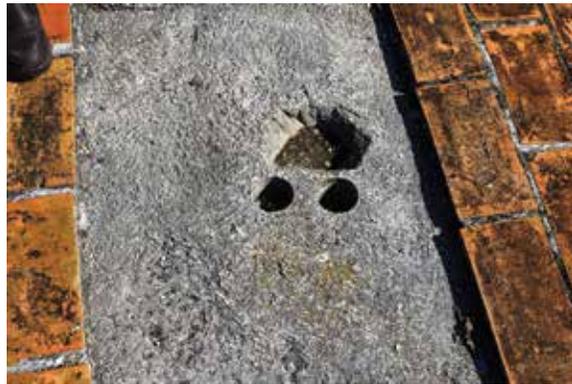
Figura 16. Ispezione sulla calotta 1.
Fonte: Archivio privato Christian Zecchin.

In particolare, i risultati sopra esposti indicherebbero comunque una fragilità della struttura al danneggiarsi l'estradosso, così come è nei fatti. Eppure la praticabilità dell'estradosso viene sfruttata per qualsiasi occasione: visite turistiche, eventi culturali, eccetera. Nonostante ciò, la struttura non sembra risentirne, a parte i più volte menzionati atti di vandalismo. Ma, ricordando le parole di Mosquera e Gayoso, sono stati eseguiti saggi di ispezione e piccoli carotaggi sulla superficie superiore della calotta. Si è pertanto avuto conferma del racconto dei protagonisti dell'epoca, anche se ciò che appare non ci dice ancora con chiarezza quali tipi di rinforzo furono eseguiti all'epoca nello spessore della volta. Di seguito vengono riportate tre figure che fanno riferimento a queste piccole ispezioni sulla calotta. Si può intravedere la presenza nello spessore di altro materiale che non siano le *rasillas* e la malta (vedi fig. 16, 17, 18).

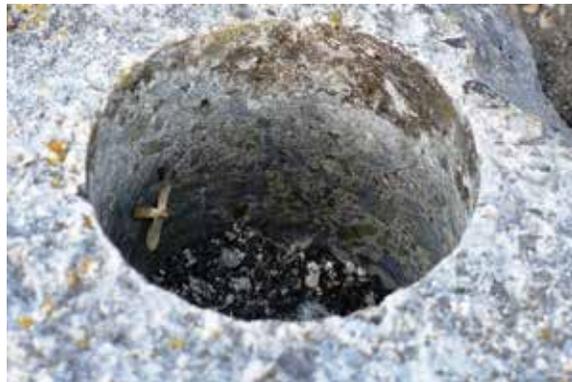
Figura 17. Ispezione sulla calotta 2.
Fonte: Archivio privato Christian Zecchin.

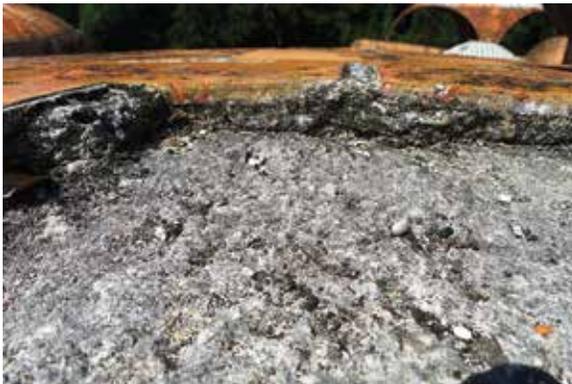
Figura 18. Ispezione sulla calotta 3.
Fonte: Archivio privato Christian Zecchin.

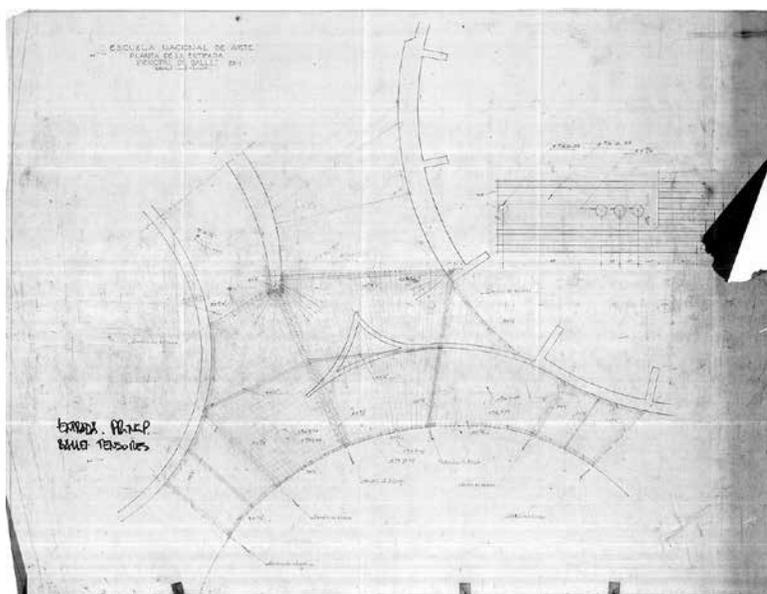
Figura 19. Disegno originale degli anni '60 dell'ingresso principale della Scuola di Balletto, con specifico riferimento a rinforzi metallici nella volta.
Fonte: Archivio privato Christian Zecchin.

Ancor di più: è stato ritrovato un disegno di progetto dell'epoca della costruzione, molto deteriorato e scurito dal tempo, nel quale si riconoscono accenni all'inserimento di lamiera di acciaio in corrispondenza degli appoggi (vedi fig. 19).
