UNA CONTRIBUCIÓN PARA CONOCER EL FUERTE SAN FERNANDO DE BOCACHICA, CARTAGENA DE INDIAS, COLOMBIA*

El Forte San Fernando de Bocachica es una de las construcciones históricas más importantes de Cartagena de Indias, el puerto estratégico de Colombia durante el periodo de colonización española. Es un monumento de gran interés, no sólo por los diversos tipos de grietas que se aprecian y las soluciones de construcciones observadas, sino también por la gran variedad ejemplar de arcos y bóvedas con que cuenta. Este artículo habla del estado general de la edificación. Una encuesta geométrica y material que se llevó a cabo desde octubre del 2012 hasta enero del 2013, así como un cuidadoso análisis de la degradación del material, de las fallas estructurales y los patrones de las grietas. Los análisis estructurales llevados a cabo en porciones significativas de la construcción, resaltaron la necesidad de intervenciones de consolidación y restauración urgentes.

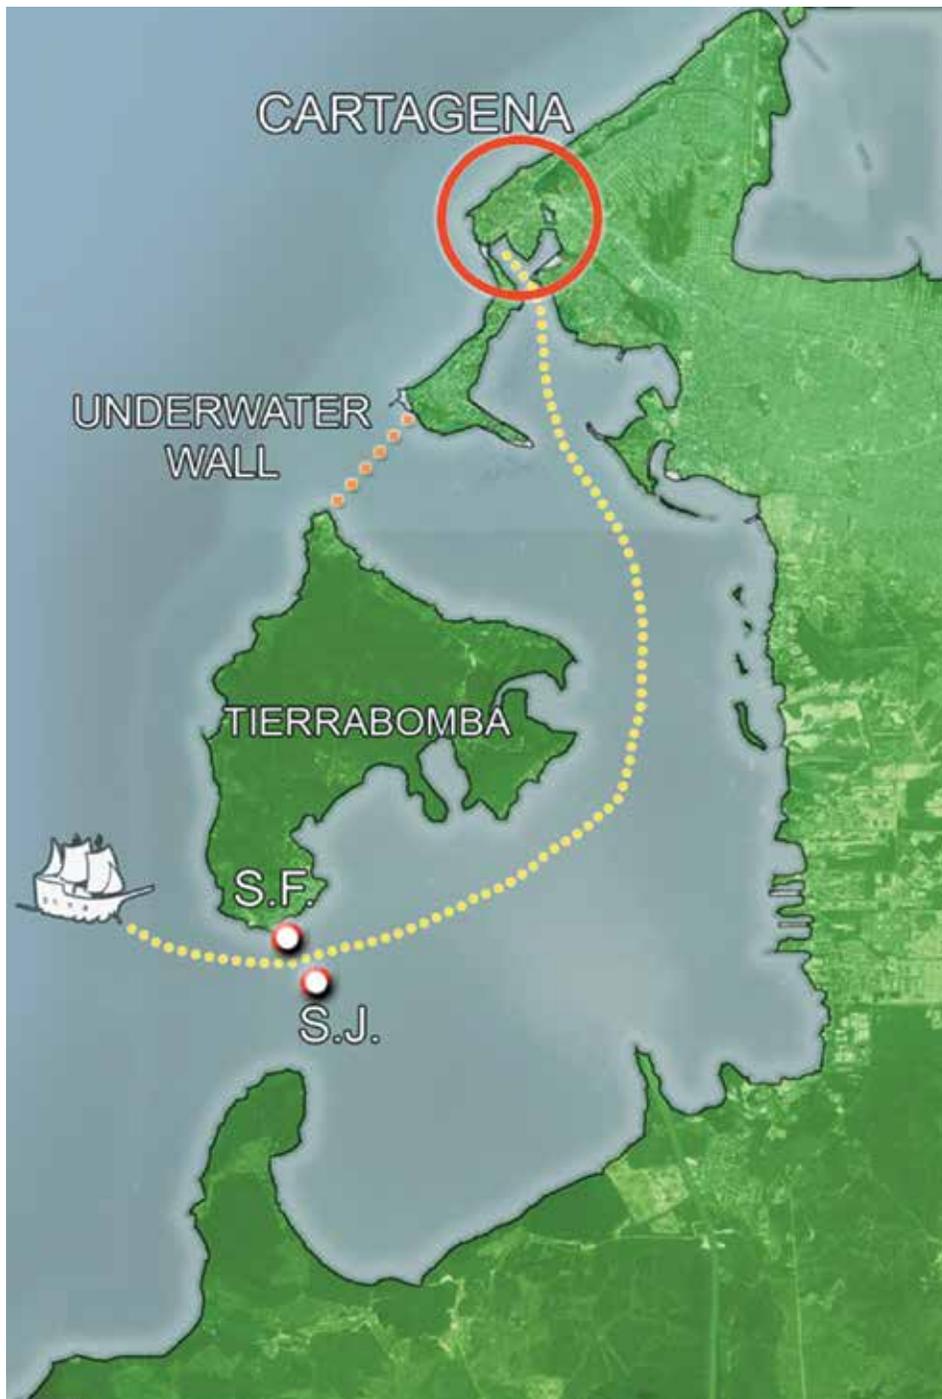
Figura 1. Ciudad y bahía de Cartagena de Indias e Isla de Tierrabomba que se encuentra rodeada al norte por el estrecho de Bocagrande y al sur por el estrecho de Bocachica, la única vía fluvial navegable
Fuente: Elaboración de los autores.

Su construcción es de crucial importancia en el complejo sistema defensivo de la ciudad, porque les permitiría defender el estrecho de Bocachica, la ubicación más estratégica, puesto que era el único acceso navegable a la ciudad (ver Figura 1).

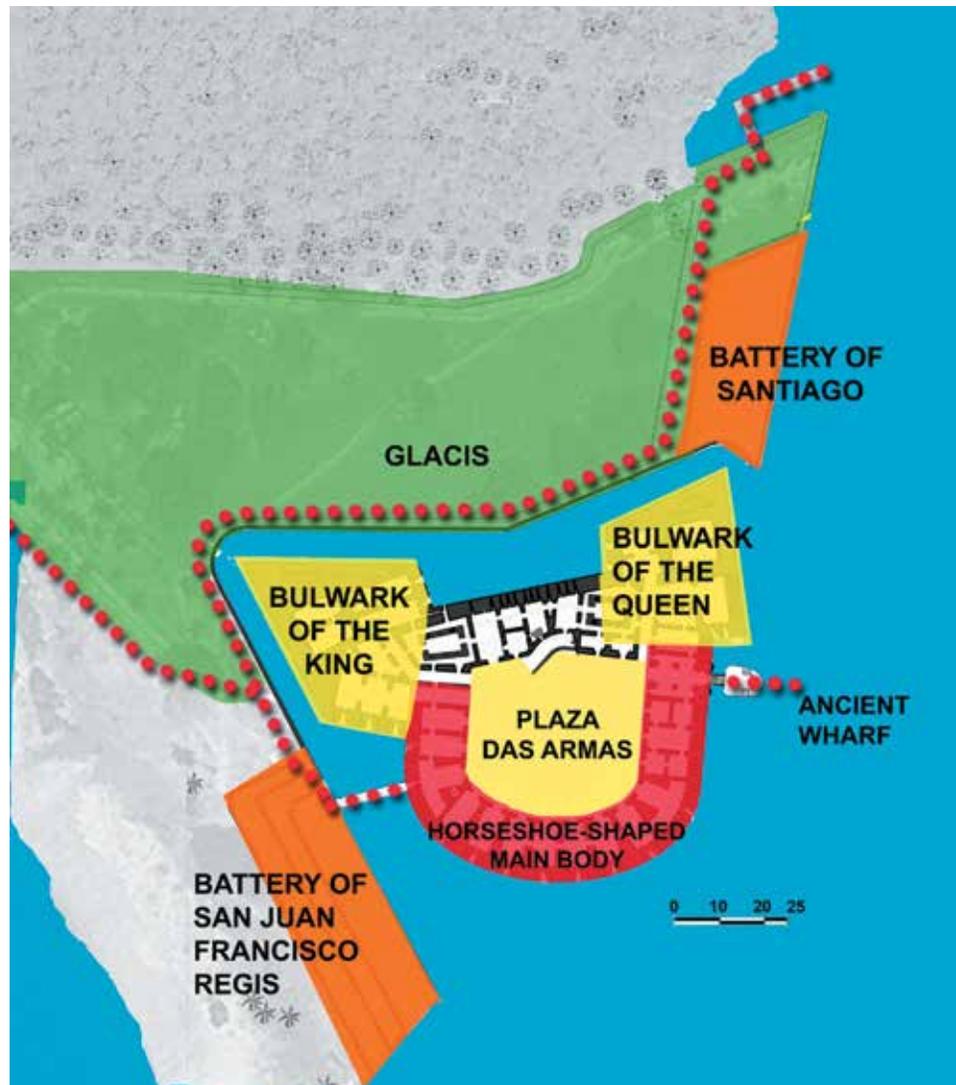
Figura 3. Planta del fuerte San Fernando
Fuente: Fotografía de los autores.

curva hacia el mar. Este cuerpo termina con dos baluartes poligonales que se enfrentan al continente: el baluarte del Rey y el baluarte de la Reina (Ver Figura 3). El muro perimetral y los baluartes son altos, entre 8 y 10 metros.

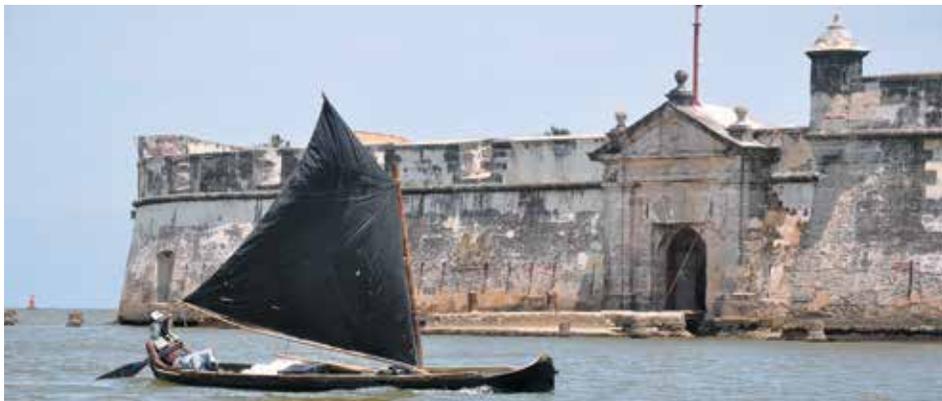
Figura 4. Portada de acceso y cordón magistral en el fuerte
Fuente: Fotografía de los autores.

Los muros de carga del edificio, que parecen ser masivos, están formados por la técnica llamada “*muratura a sacco*”, con los tabiques interiores y exteriores hechos de grandes bloques de piedra caliza (una piedra de la zona), a veces mezclada con ladrillos y piedras más pequeñas. Los tabiques exteriores de las paredes junto al mar y el foso están maltratados y marcados por un *cordón magistral* a nivel del suelo de la terraza de la azotea. Se cree que este cordón (un elemento decorativo con función de trabajo en piedra), y el portal de estilo neoclásico situado en el muelle de acceso (ver Figura 4), fueron tomados de la antigua fortaleza San Luis, la fortificación preexistente que fue destruida y situada no muy lejos de San Fernando.

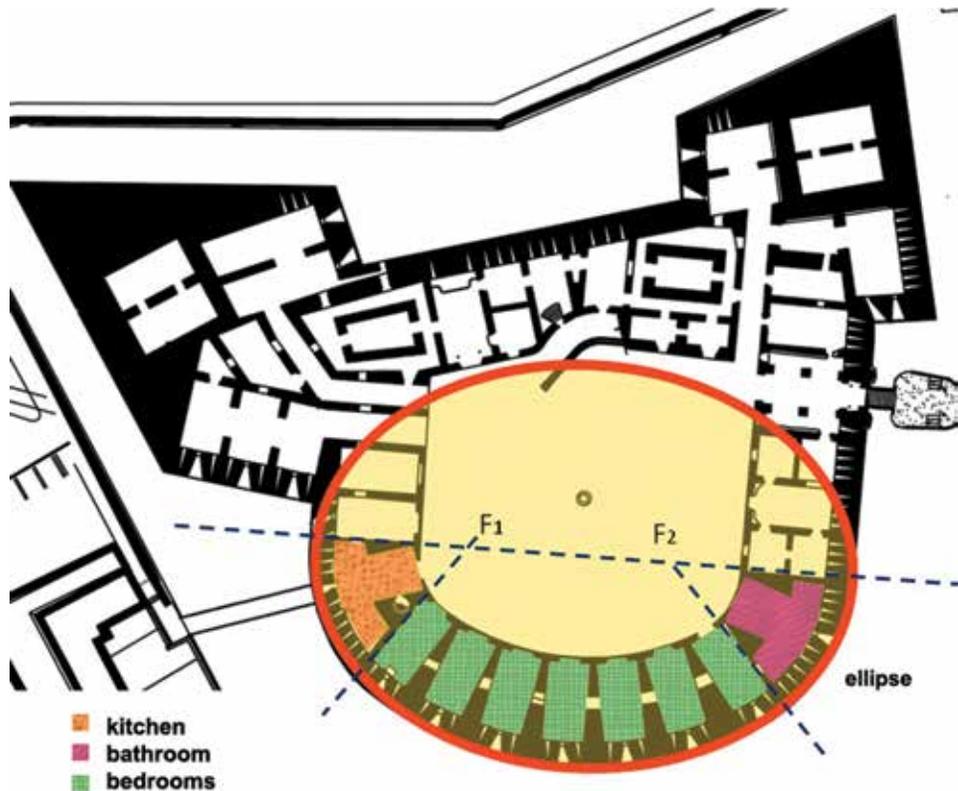
Figura 5. Construcción geométrica del plano del fuerte
Fuente: Elaboración de los autores.

La Figura 5 muestra claramente que el plano de herradura se compone de una sección curva predominante que contiene nueve habitaciones: siete de ellas, una forma rectangular, son los dormitorios de los oficiales y soldados; las dos habitaciones adicionales, situadas a la izquierda y a la derecha de aquellas, tienen formas de T. Estas dos habitaciones que, albergaban la cocina y el baño, denominadas “necesarias”, enlazan la parte curva de la fortaleza

con la rectilínea. La construcción geométrica del plano sigue esta regla: la extensión de las dos paredes largas que subdividen las dos habitaciones en forma de T en la parte curva de las dos primeras salas rectangulares colocadas en la parte recta, identifica el diámetro mayor de la elipse. En ella, se detectó la posición de los focos mediante la ampliación de las murallas que subdividen las habitaciones en forma de T de los espacios rectangulares vecinos situados en la parte curvada.

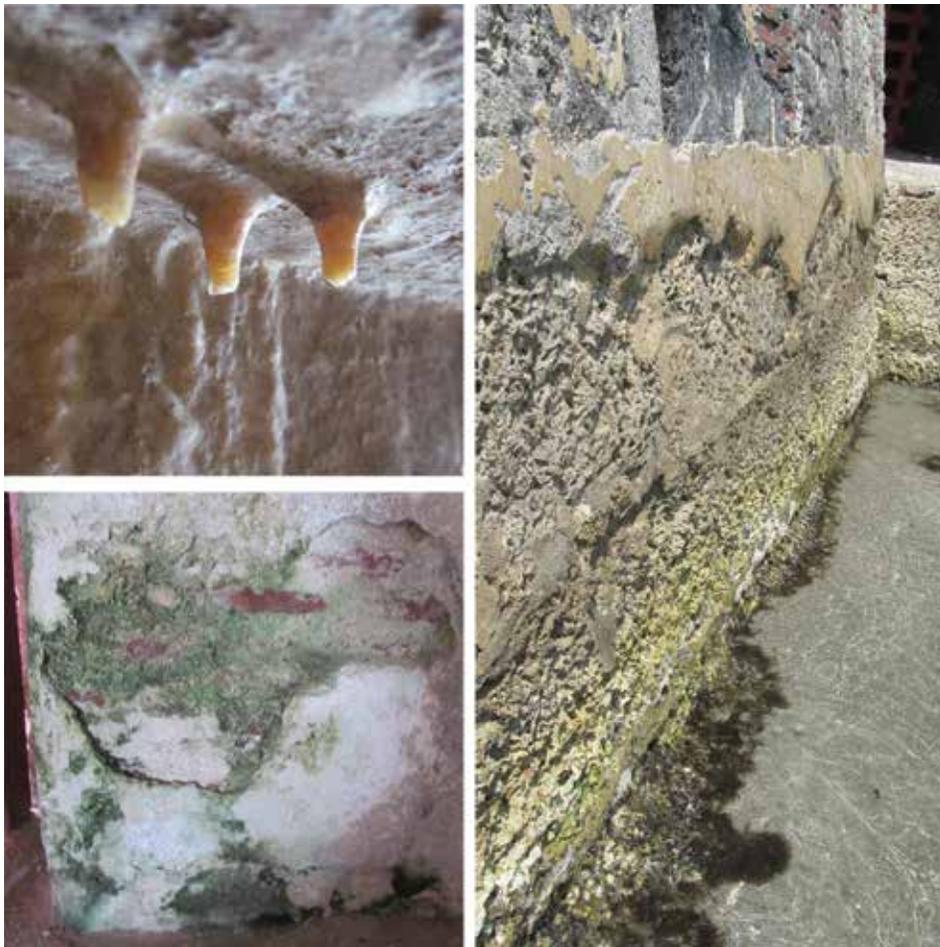
En casi todos los ambientes se detectaron trazas muy significativas de humedad y, en algunos casos, filtraciones de agua en las paredes. La descamación es frecuente, así como eflorescencias salinas, costras negras, moho, pátinas biológicas y bultos (ver Figura 6). En algunos casos, el yeso está totalmente separado del sustrato y, al tacto, se despedaza. Asimismo, proliferan colonias de plantas y animales (murciélagos, aves, cangrejos, conchas).

Figura 6. Señales de degradación en el fuerte
Fuente: Fotografía de los autores.

Todos los materiales, piedra, ladrillos y yeso, han sido consumidos por el tiempo. En particular, se detecta una pulverización de morteros y aglutinantes, así como de las capas superficiales de yeso, que en algunos casos deja los ladrillos subyacentes visiblemente expuestos.

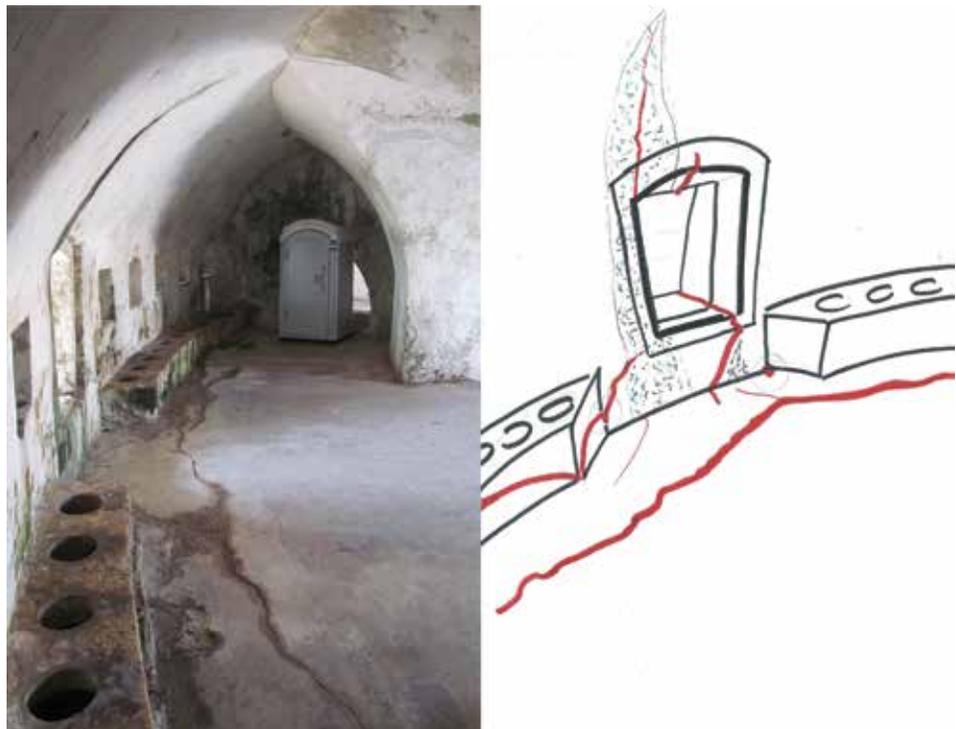
Figura 7a-7b. Patrones de grietas en los baños
Fuente: Fotografía y boceto de los autores.

En la habitación, con vista al mar, se ven claramente varias grietas. Aquí, una abertura grande y profunda atraviesa toda la longitud del piso. La grieta continúa hasta la pared exterior y, buscando las zonas más débiles de mampostería, rompe el borde derecho de la repisa de la ventana. A partir de la piedra angular del arco de la ventana, la grieta se reanuda, rompiendo la piedra angular y provocando así una restricción articular interior, y continúa hasta que alcanza el techo abovedado. No fue posible determinar exactamente donde termina esta grieta debido al moho y la pátina biológica presentes en el techo. La grieta penetra en todo el espesor de la pared y, por lo tanto, corresponde a una fisura visible en el exterior de la pared. Este muro también está erosionado y cubierto de algas en su parte inferior. En ciertas zonas, porciones enteras de piedra también faltan.

La parte del piso, entre la grieta y la pared debajo de la ventana, está muy inclinada hacia fuera. Aunque una inclinación general del piso se detectó cerca de la parte inferior de la pared (probablemente diseñado de esta manera para dirigir el flujo de agua hacia los desagües) inmediatamente después de esta grieta la decantación es mucho más pronunciada. Una grieta también estaba presente en la estructura que contiene agujeros que fueron utilizados como “baños”. Esta fisura los corta longitudinalmente y continúa en curva hacia abajo ligeramente y también en el borde izquierdo de la repisa de la ventana. En el piso bajo, los asientos inodoros, la falta de material (es decir, tal vez los huecos creados como resultado de la degradación del material o quizás remanentes de drenajes viejos) es tan visible, que se puede ver la fuga de aguas residuales subyacente.

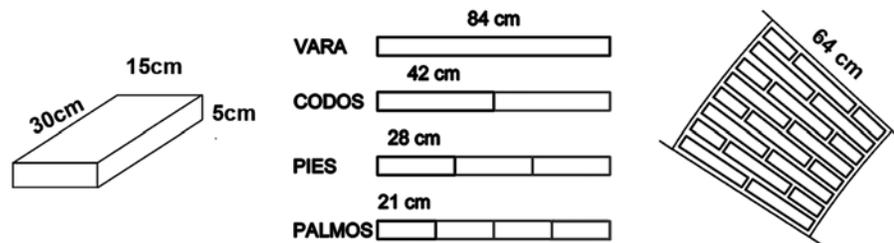
Por otra parte, el espesor de yeso fue determinado en aproximadamente 3 centímetros; restando este resultado, el límite de 70 cm se reduce a aproximadamente 64-65 cm. Estas deducciones están perfectamente de acuerdo con los diseños de medida de Alberto Samudio y Alberto Herrera, que representan el espesor de las bóvedas en un poco más de 60 cm. Se asegura que las bóvedas se construyeron utilizando cuatro ladrillos de cabecera y, por lo tanto, la medición de 64 cm y la unidad de peso estándar de 18,00 kN/m³ fueron utilizados para realizar el análisis estructural (ver Figura 8).

Figura 8. Boceto del proceso deductivo utilizado para determinar el ancho de las bóvedas
Fuente: Elaboración de los autores.

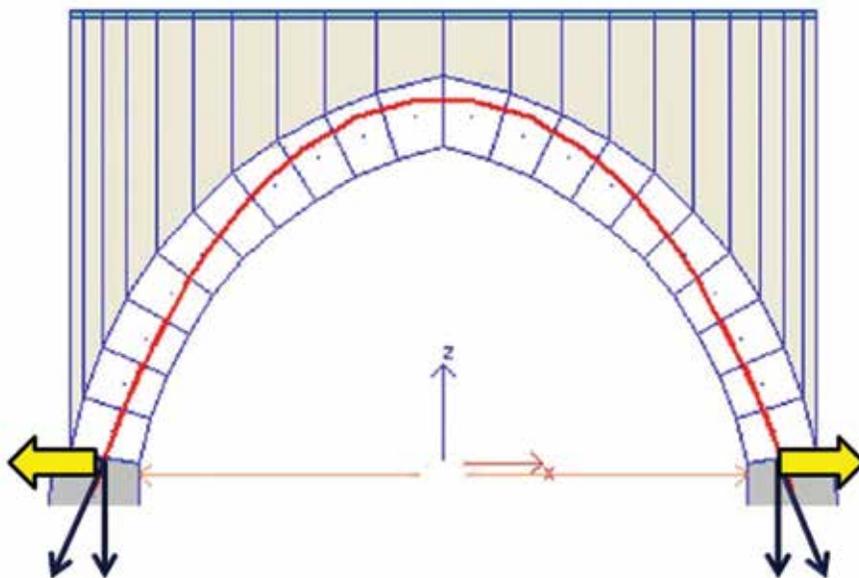
de análisis límite¹. La Figura 9 muestra la condición de estabilidad de las dos bóvedas a través de la línea de dibujo de empuje que está contenida completamente en el interior del perfil de la estructura.

Figura 9. Condición de estabilidad de una de las bóvedas de cañón de las "necesarias" expresada en la existencia de una línea de confianza al interior del perfil de la estructura. Fuente: Elaboración de los autores.

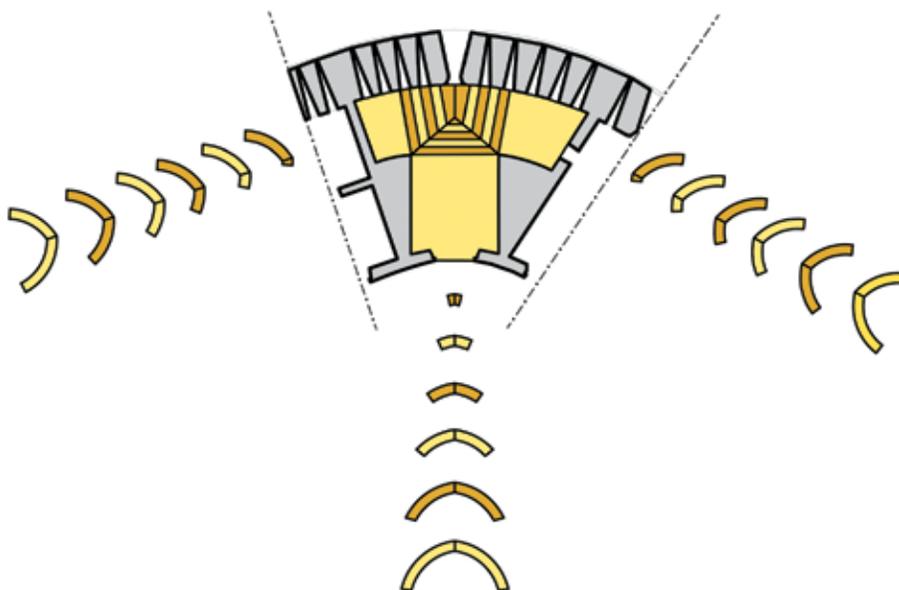
La intersección de las dos bóvedas de cañón forma tres lunetas. Se realizó un análisis de las lunetas descomponiéndolas en una serie de arcos ficticios con una profundidad constante, pero con diferentes tramos y ángulos de cobertura. La Figura 10 muestra la descomposición adoptada en cinco arcos y claramente pone de relieve que, si bien los arcos ficticios pertenecientes a la luneta de la bóveda en el espacio rectangular son simétricos, los pertenecientes a las lunetas de la bóveda en el espacio curvo tienen un ángulo variable de imposta izquierda y un ángulo fijo de imposta derecha.

Figura 10. Análisis de bóvedas en las "necesarias" Fuente: Elaboración de los autores.

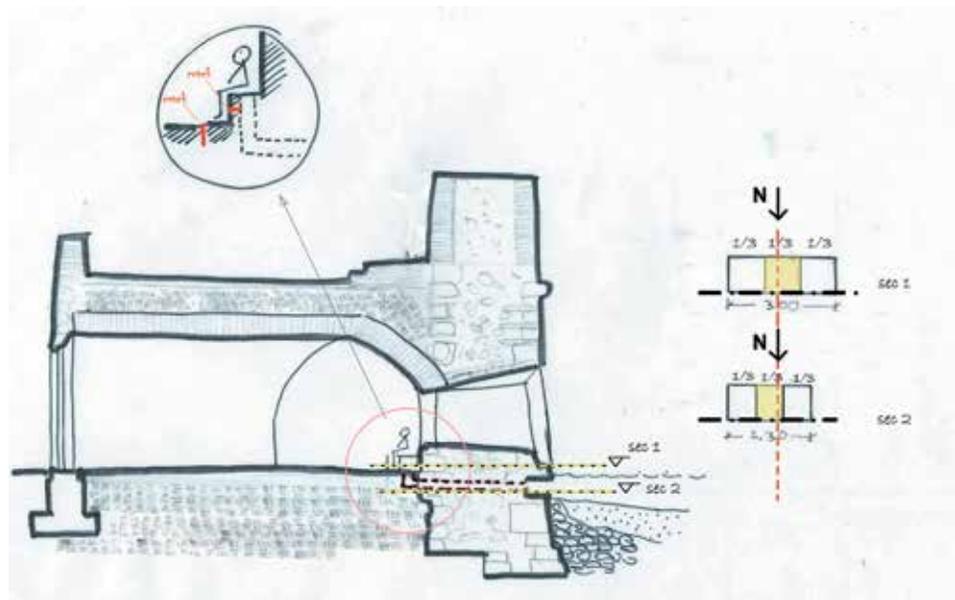
Con el fin de determinar su condición física, se realizaron dos verificaciones en dos secciones significativas de la pared (ver Figura 11). La primera (sección 1) fue individualizada a nivel del piso interior; La sección 2, un poco hacia abajo. En ambos casos, el procedimiento de verificación consistió en el cálculo de la fuerza resultante, obtenida mediante la suma vectorial de la idea central de la bóveda y el peso propio del muro. Al escribir la ecuación de equilibrio de momentos, el punto de aplicación de la compresión se calculó entonces, con respecto al centro de gravedad y el núcleo central de inercia.

Figura 11. Análisis de estabilidad y verificación de condiciones de compresión-flexión en la pared circular externa
Fuente: Elaboración de los autores.

Inicialmente, sólo la sección 1 fue considerada. En esta sección, de 3,00 metros de profundidad, el punto de aplicación de compresión estuvo dentro del tercio medio y, por esta

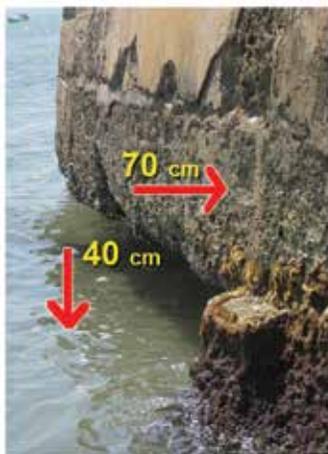
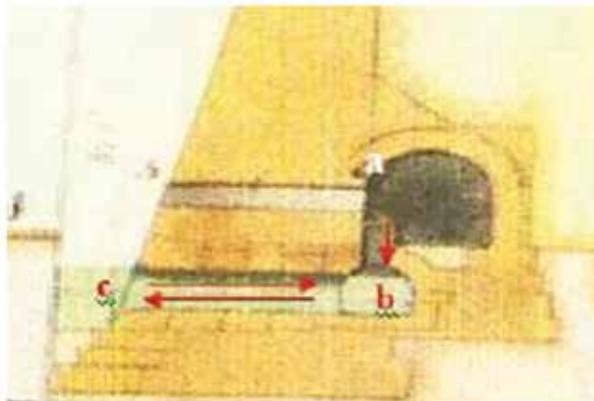
razón, su verificación fue satisfecha. Por lo tanto, la razón para un patrón de grietas tan pronunciado continuó siendo un misterio. Por encima de todo, la profunda fisura elíptica en el suelo, así como las otras en la pared, que lo cruzaban, no eran fácilmente explicables. Se llevaron a cabo nuevas investigaciones de pared, esta vez desde el exterior, en el agua de mar. Con la marea baja, el estudiante coautor de este trabajo, se dio cuenta de que en la parte inferior de la pared, a un nivel más bajo que el de la planta, había una larga y continua hendidura (ver Figura 12), que con la marea alta permanecía oculta. Las siguientes mediciones demostraron que la pared tenía un desfase de aproximadamente 70 cm por 10,00 metros de largo por debajo del nivel del suelo; por lo tanto, el espesor de sección resistente no mide 3,00 metros, sino 2,30 metros. Por ello, la sección I fue renombrada sección 2. Se realizó un nuevo análisis refiriéndose a esa sección, y el punto de aplicación de la compresión resultó estar cerca del borde externo del núcleo central de inercia. Sin embargo, este resultado tampoco justifica la presencia de las grietas detectadas, incluso si es un indicador de la tendencia de la pared para volcarse hacia el mar.

Figura 12a – 12b. Pared externa de los baños y Esquema típico de aparatos sanitarios en un fuerte contemporáneo análogo a San Fernando
Fuente: Elaboración de los autores.

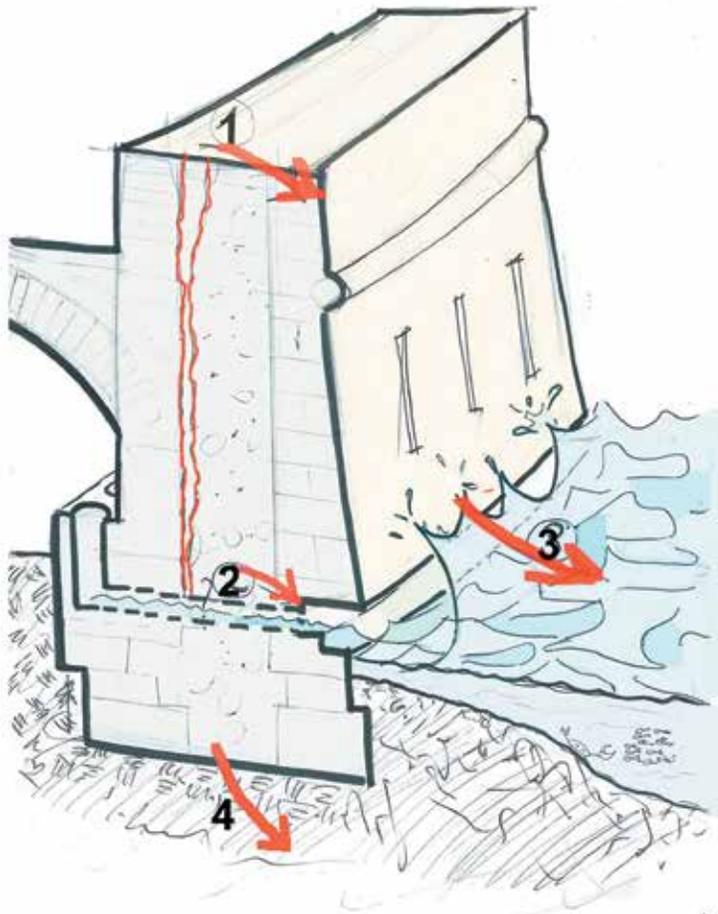
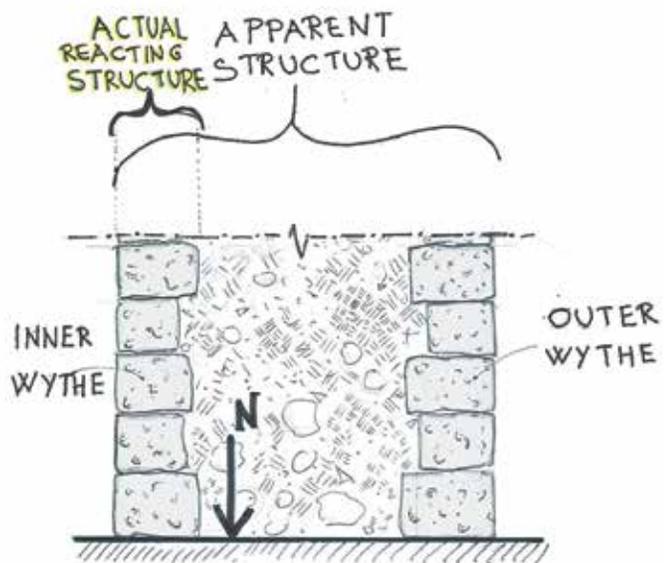
Entonces, ¿cuál es la razón de la presencia de un desplazamiento como este? La sección de pared es cónica en su exterior para toda la longitud de la zona circular del cuarto de baño. En el interior, los retretes están contra la pared circular. Este desplazamiento es la salida de sistema de drenaje sanitario del cuarto de baño. Dado que no era posible encontrar los planos originales de las instalaciones sanitarias, ni realizar inspecciones directas, la Figura 12b muestra la sección transversal del esquema de instalaciones sanitarias de un fuerte contemporáneo análogo al de San Fernando. Por consiguiente, la razón de los daños estructurales en las “necesarias” se debe necesariamente a una combinación de causas que se describen, de forma rápida, en el esquema de la Figura 13a.

- La presencia del desfase de pared debido al sistema de drenaje de baño, que, en cierto sentido, produjo una pared saliente, junto con el envejecimiento y la degradación del mortero que debió mantener el tabique interior pinzado y firmemente conectado a los tabiques exteriores e interiores, facilitó el fenómeno de desprendimiento de los tres tabiques de la pared, lo que provocó tensiones de flexión en el tabique externo y la consiguiente tendencia de su vuelco hacia el mar;
- El tabique interior, por ahora separado de dos tabiques laterales y carentes de la capacidad de cohesión de mortero, actuó como un cuerpo impotente y sin forma que durante el kinematismo siguió el tabique externo sobre el cual se inclinó, separando cada vez más el interno.

La verificación de la compresión y flexión se ejecutó de nuevo, esta vez en la sección de reacción individualizado de reacción real, y el punto de aplicación de compresión resultó estar muy por fuera del tabique núcleo de inercia; esta condición demuestra la razón del patrón de grieta detectado (ver Figura 13b).

Figura 13a - 13b. Esquema de hipótesis sobre las causas de los daños
Fuente: Elaboración de los autores.

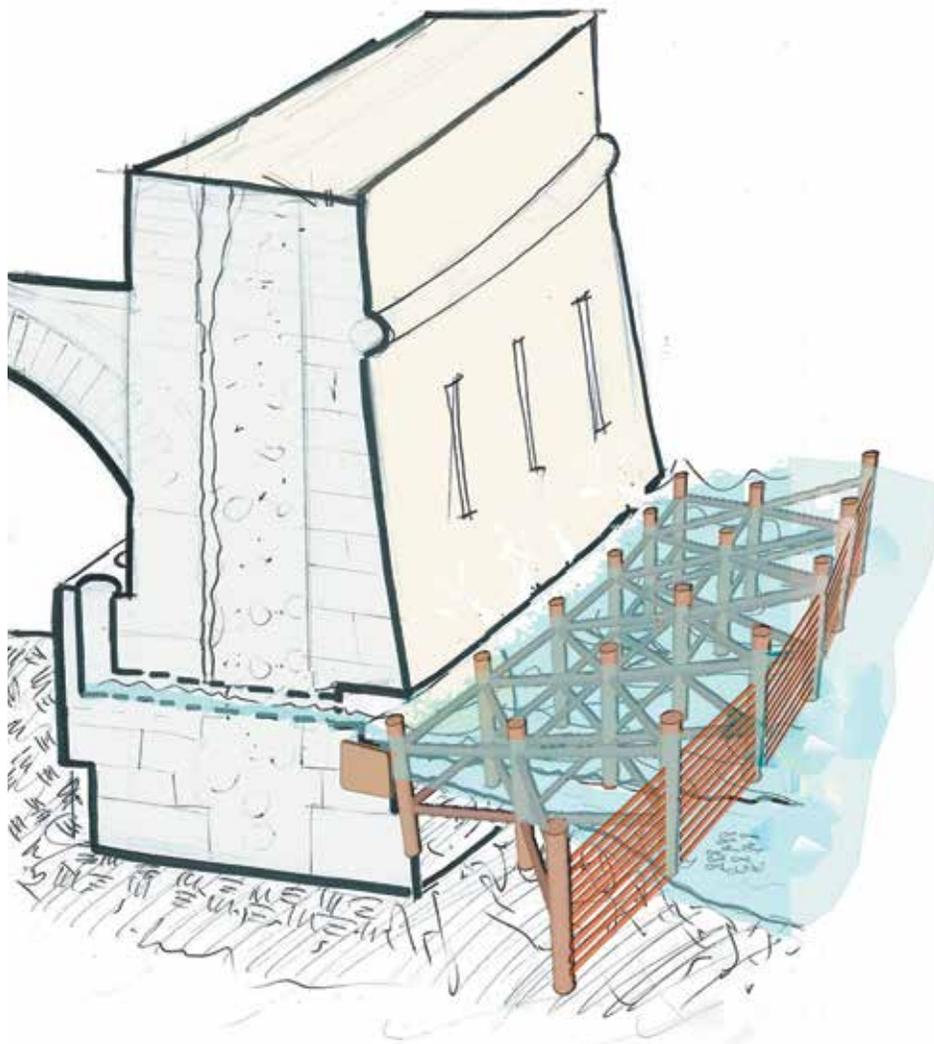
Figura 14. Esquema explicativo de la propuesta de intervención
Fuente: Elaboración de los autores.

Ahora bien, debido a que en la pared externa curvada de las “necesarias” se detectó el patrón de grieta más significativo y que los daños estructurales creados por la erosión de base (debido a las intervenciones mecánicas humanas, el impacto y las acciones de la corrosión de las olas, así como la descomposición del mortero), son mayores, los autores están convencidos de que la intervención más importante debe consistir en la aplicación de un sistema de postes de madera, que debe estar siempre cubierto por el agua de mar, mutuamente conectado por barras transversales planiméricamente dispuestas en forma de X y situado en filas paralelas unidas a la base de la pared. Esta intervención consolidaría el fondo marino y los cimientos de los muros, pero, al mismo tiempo, formaría una especie de “barrera rompeolas” capaz de reducir el impacto de las olas en los muros cortina.

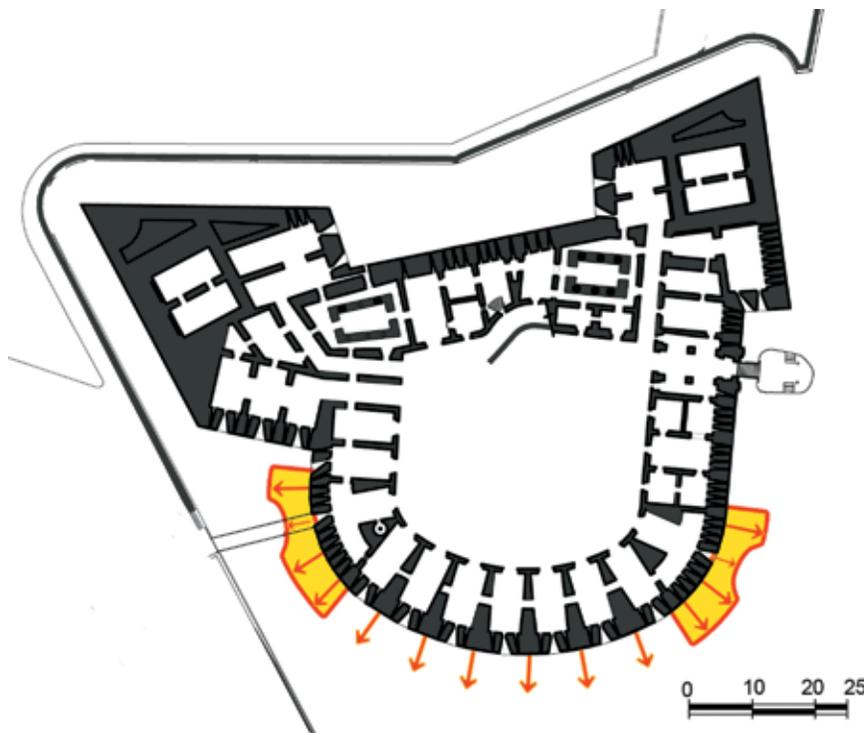
Figura 15. Acciones a lo largo del muro elíptico externo: distribución de empujes correspondientes a los cuartos en forma de T y empujes puntuales correspondientes a las siete habitaciones intermedias
Fuente: Elaboración de los autores.

perior, y, por lo tanto, a fuerzas radiales transmitidas por un complejo sistema de cubierta abovedado. Pero, mientras que en las dos habitaciones en forma de T, como se ha señalado anteriormente, estas fuerzas radiales son la consecuencia directa del empuje de la bóveda de cañón en la parte inferior y se extienden a lo largo de toda la longitud del muro, en las siete salas rectangulares intermedias las fuerzas radiales son el resultado del empuje de las bóvedas establecido en las particiones internas; esto se debe a la forma trapezoidal del muro que impide la anulación mutua del empuje de las bóvedas. Por lo tanto, mediante la aplicación de las leyes de análisis de vectores, utilizando la construcción gráfica de la regla del paralelogramo de fuerzas, se obtienen las fuerzas puntuales resultantes, ortogonales a la pared, aplicadas en correspondencia con las particiones radiales (ver Figura 15).
