DIAGNÓSTICO Y PROPUESTAS DE ACCESIBILIDAD UNIVERSAL Y DISEÑO PARA TODOS EN EL PARQUE DE LOS NIÑOS DE BUCARAMANGA*

* Estudio de caso elaborado y presentado para la Madrid Accessibility Week (MAW), septiembre de 2015 (Madrid, España)

DIAGNOSIS AND PROPOSALS FOR DEVELOPING UNIVERSAL ACCESSIBILITY AND DESIGN-FOR-ALL IN PARQUE DE LOS NIÑOS OF BUCARAMANGA

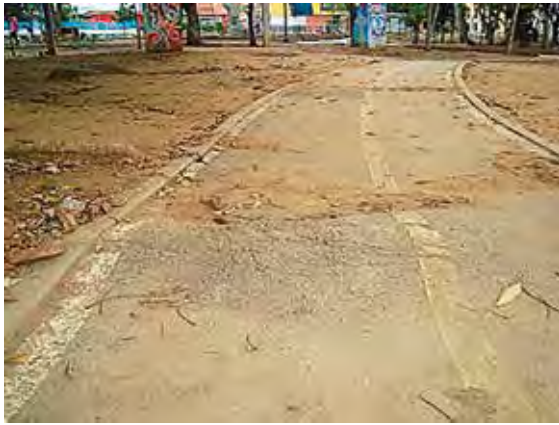
Como indicadores de la actividad, se encontró como común denominador de percepción un estado de deterioro físico debido a la falta de aseo y mantenimiento que se hace bastante evidente (Figuras 2, 3), pese a que en el año 2007 se ejecutó una remodelación general de todas las instalaciones por parte de la Gobernación de Santander (Figura 4) y actualmente se adelantan otras adecuaciones en el sector sur-occidental, aisladas con malla de cerramiento (Figura 5).

Figura 2. Deterioro de la cicloruta.
Fuente: Leonardo Enrique Díaz Suárez, 2015.

Los senderos peatonales al igual que la ciclo ruta requieren una renovación de sus pavimentos, así como la adecuación de los cambios de nivel conformados por rampas y planos inclinados, para que también cumplan con los criterios de accesibilidad ya descritos. Dichos pavimentos deberán estar hechos de material antideslizante, tanto en seco como en mojado, disponer de uniformidad en su instalación para no causar tropiezos y garantizar la durabilidad para exteriores y tráfico peatonal masivo.

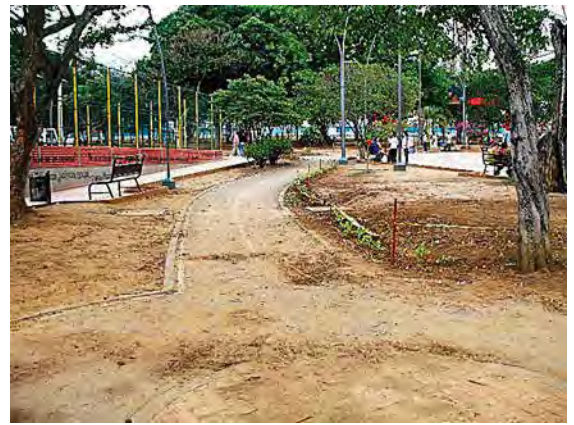
Figura 3. Falta de mantenimiento.
Fuente: Leonardo Enrique Díaz Suárez, 2015.

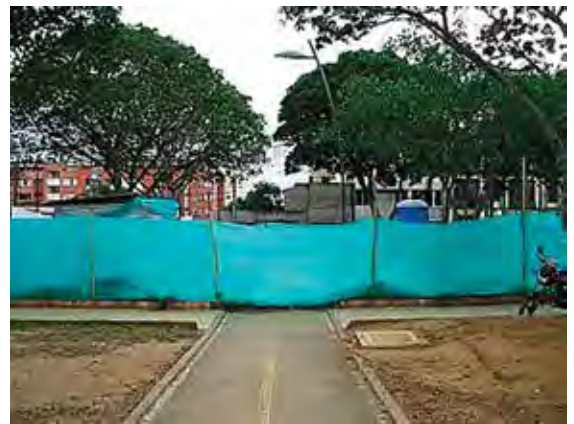
Figura 5. Adecuaciones sector sur-occidental.
Fuente: Leonardo Enrique Díaz Suárez, 2015.

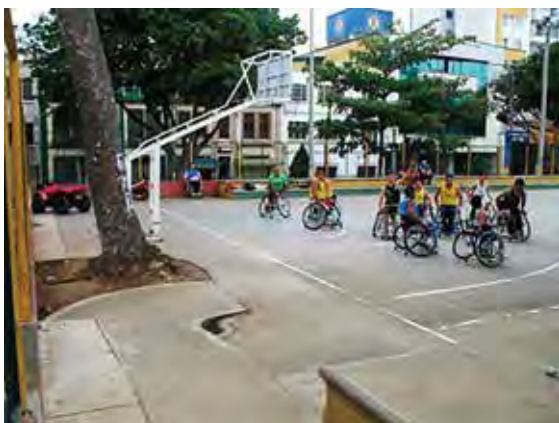
Figura 6. Acceso cancha múltiple.
Fuente: Leonardo Enrique Díaz Suárez, 2015.

Si bien una de las canchas múltiples permite el acceso a personas usuarias de sillas de ruedas, la adecuación del plano inclinado en la entrada no tiene una solución normativa, al presentar un giro curvo sin descanso ni protección con bordillos guía, sumado al

Las canchas múltiples deben adaptar sus ingresos para que puedan deambular las personas con discapacidad, sin que encuentren obstáculos que les impidan el desplazamiento a las demás canchas que están integradas. Es necesario acondicionar el plano inclinado de la Figura 28, eliminando la curva, incorporándole un descanso y colocando bordillos guía contrastados cromáticamente, además de franjas señalizadoras de alerta al comienzo y al final del tramo. El canal de aguas lluvias de la Figura 7 requiere ser cubierto con rejillas cuyos orificios garanticen el paso de una silla de ruedas o el arrastre de un bastón blanco para la persona con discapacidad visual, sin que se produzcan posibles atascamientos o caídas. Las graderías deben estar señalizadas con contraste cromático y con la demarcación de espacios para la ubicación de usuarios en silla de ruedas en lugares seguros y de fácil acceso.

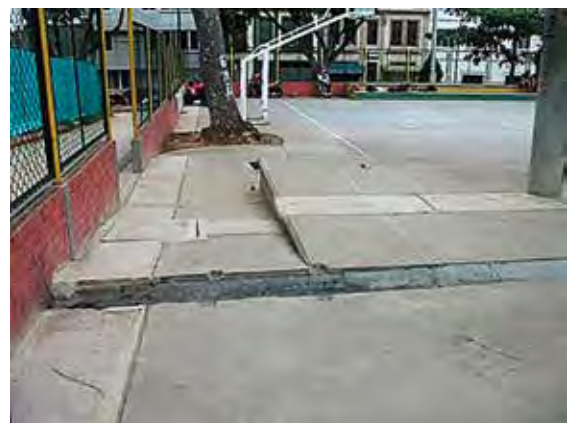
Figura 7. Canal de aguas lluvias.
Fuente: Leonardo Enrique Díaz Suárez, 2015.

hecho de no haber instalado franjas podotáctiles de advertencia. En la Figura 7 se puede apreciar que existe un canal de aguas lluvias sin rejilla que impide la circulación hacia las demás canchas que se visualizan en el fondo de la Figura 28. En cuanto a las canchas de tenis, por su necesario cerramiento enmallado (Figura 29), se transmite la connotación simbólica de segregación social frente a los demás servicios públicos que ofrece el lugar.

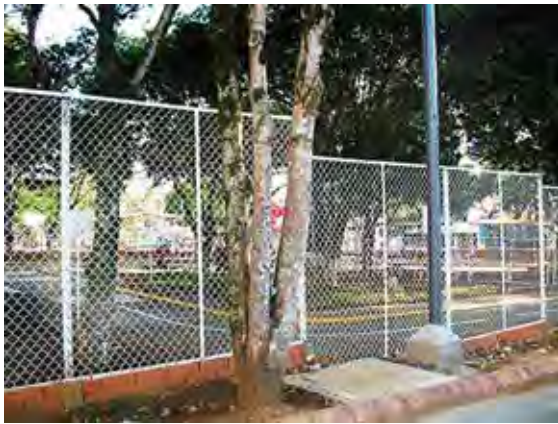
Espacios como el parque didáctico para niños, que se supone son los que dan significado al nombre del lugar, poseen inconsistencias desde el punto de vista de la pedagogía infantil relacionada con la accesibilidad y la cultura ciudadana, presentando una recreación excluyente del espacio público: transporte y segregación mediante el uso de mallas eslabonadas (Figuras 10, 11) que no contribuyen a la percepción de lo público ni a la idea de inclusión social de una capital reconocida a nivel nacional como “La ciudad de los parques”.

Figura 10. Cerramiento parque didáctico.
Fuente: Leonardo Enrique Díaz Suárez, 2015.

Para el parque didáctico se sugiere la eliminación de la malla eslabonada que está generando segregación y rehabilitar la ruta de juego pedagógico, de modo tal que se incorporen los ámbitos de espacio público accesible y señalización, adecuados al sistema de juego ejemplarizante que en algún momento se pretendió proyectar para el fomento de la cultura ciudadana a temprana edad.

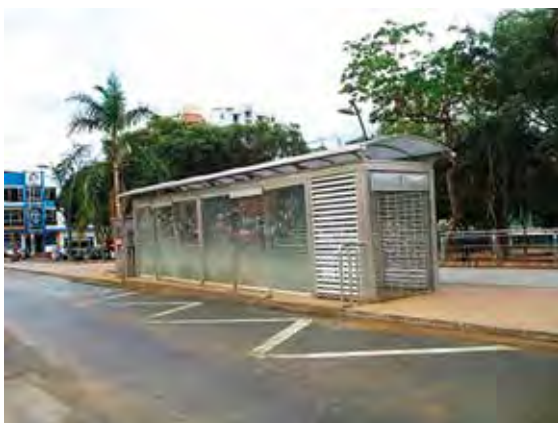
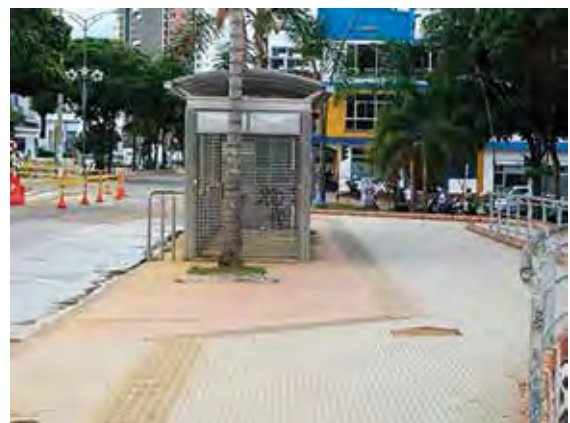
La principal vía de acceso al sitio es la carrera 27, donde se encuentra la estación del Sistema Integrado de Transporte Público de Bucaramanga (Figuras 12, 13). Dicha ruta está reducida temporalmente a un solo carril debido a las obras que se adelantan para la construcción de un intercambiador unos metros antes de llegar al parque en sentido nortesur. Es evidente la inadecuada implementación del encaminamiento podotáctil, guía para personas con discapacidad visual, el cual no conduce a la entrada de la estación, sumado al hecho de tener árboles implantados justo frente a las entradas de la misma y ausencia total de señalización exterior que advierta sobre la existencia de la parada o de las rutas del sistema al interior. Las compuertas acristaladas para acceder al autobús no poseen ningún tipo de señalización y, al interior, no existen bancas ni apoyos isquiáticos para personas con movilidad reducida. No existe una franja de contraste cromático entre acera y calzada que alerte sobre el cambio de nivel a personas con discapacidad visual.

Figura 12. Estación SITP
Fuente: Leonardo Enrique Díaz Suárez, 2015.

Figura 13. Acceso estación SITP
Fuente: Leonardo Enrique Díaz Suárez, 2015.

La parada del SITP necesita incorporar en su interior mobiliario accesible, como bancas, apoyos isquiáticos, carteles informativos táctiles, además de alertas visuales y auditivas sobre el sistema de rutas. Asimismo, se debe incluir señalización interna y externa con contraste cromático que identifique claramente la ubicación de la parada y el cerramiento de la misma.

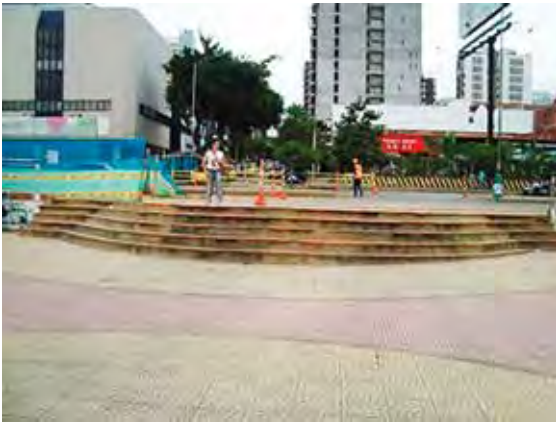
El acceso peatonal por la plazoleta de la carrera 27 (Figura 14) presenta deterioro, mientras que el puente peatonal (Figura 15) que integra el parque con la Escuela Normal Superior de Bucaramanga no cumple con los criterios de accesibilidad establecidos por norma. En general, se observan escalones sin pasamanos intermedios o solo a un costado del tramo, con boceles partidos (que no deberían haberse hecho) y los pasamanos no poseen doble altura, además de tener tramos sin continuidad y ausencia de información en braille. No poseen bordillos guía; no hay contraste cromático en las huellas; tampoco franjas de señalización podotáctil de advertencia para el cambio de nivel; ni descansos intermedios en la rampa. Las pendientes no son las apropiadas para la deambulaci3n en silla de ruedas.

Figura 14. Acceso carrera 27.
Fuente: Leonardo Enrique Díaz Suárez, 2015.

Se propone la incorporación de encaminamientos podotáctiles en el desarrollo de los itinerarios peatonales perimetrales que no posean ningún tipo de recurso para la orientación de personas con discapacidad visual en las aceras, junto con la aplicación de correctivos para mejorar la ubicación y funcionamiento de los existentes. La parada de autobús del SITP también debe contar con franjas podotáctiles que conduzcan hasta su ubicación y con una franja transversal guía que conduzca hasta su acceso. Generalizando, los encaminamientos deben integrar la circulación entre la parada de autobús, los cruces peatonales y los cambios de nivel.

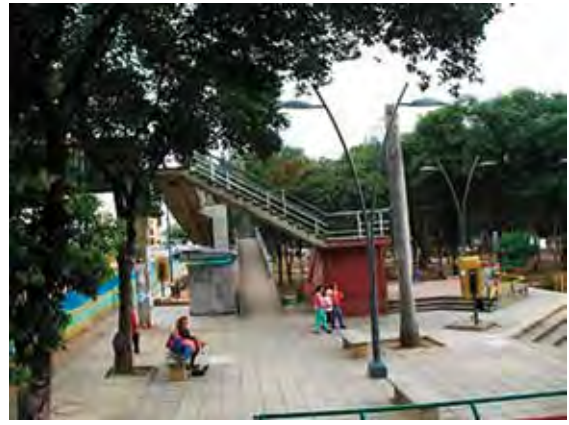
Figura 15. Puente peatonal y circulaciones.
Fuente: Leonardo Enrique Díaz Suárez, 2015.

Los accesos al equipamiento urbano y el puente peatonal ameritan la adecuación de sus rampas y escaleras, con la aplicación de pendientes normativas, instalación de pasamanos accesibles a doble altura, continuos y a ambos lados de los tramos e intermedios si se requiere, sin aristas vivas, con información en sistema braille, bordillos guía contrastados,

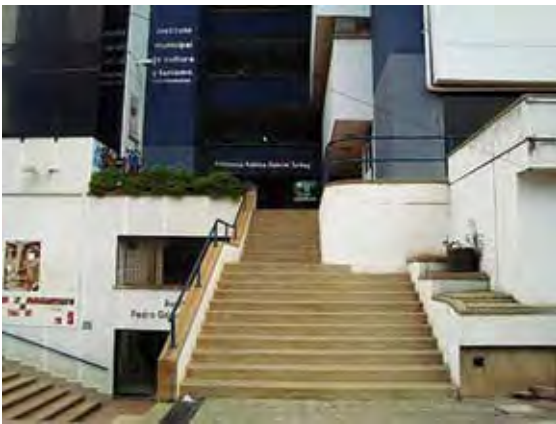
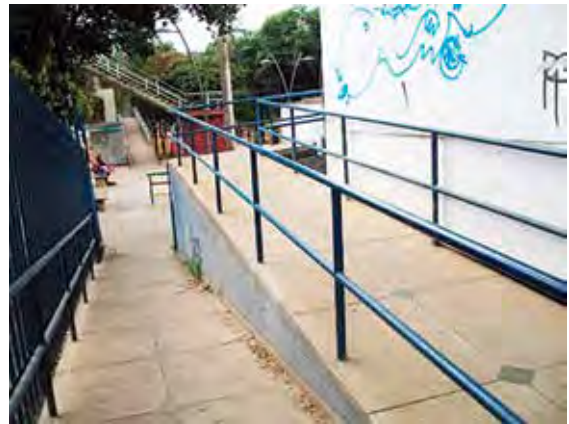
En los accesos al Instituto Municipal de Cultura y Turismo, que se integra al flujo del puente peatonal (Figuras 16, 17), los parámetros para escaleras y rampas no se implementaron adecuadamente, especialmente en la adaptaci3n de pasamanos, pendientes, bordillos, descansos, contraste cromático y losetas podotáctiles, al comienzo y al final de las circulaciones verticales.

Figura 16. Acceso principal IMCT.
Fuente: Leonardo Enrique Díaz Suárez, 2015.

Figura 17. Rampa de acceso IMCT.
Fuente: Leonardo Enrique Díaz Suárez, 2015.

franjas de contraste cromático en las huellas, sin boceles en escalones y con franjas de señalización podotáctil de advertencia al comienzo y final de sus tramos.

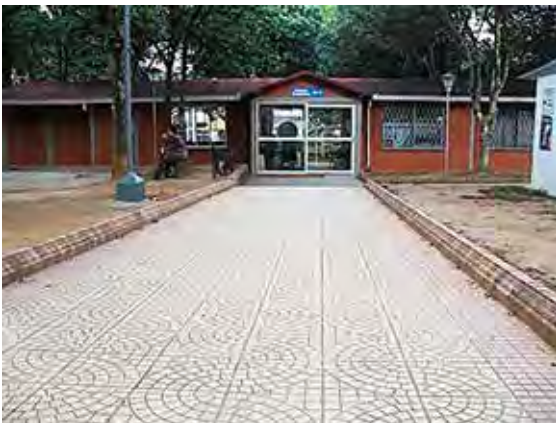
La entrada al parque didáctico no posee obstáculos arquitect3nicos (Figura 18), mientras que el acceso a las canchas de tenis muestra un inadecuado uso de las losetas podotáctiles desde su inicio en el vado peatonal (Figura 19), el cual tampoco se enras3 correctamente con el nivel de la calzada, ni se demarc3 con contraste cromático para advertir el cambio de nivel.

Figura 18. Acceso parque didáctico.
Fuente: Leonardo Enrique Díaz Suárez, 2015.

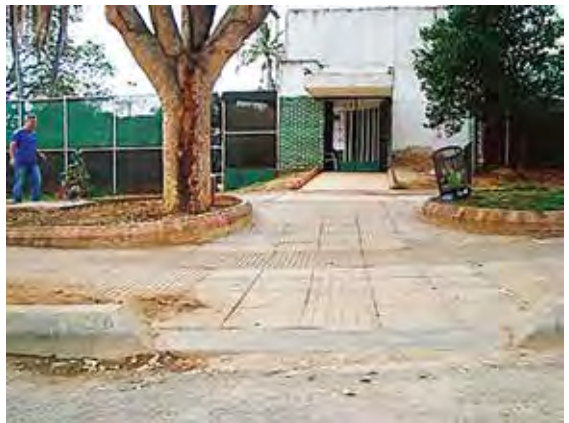
Figura 19. Acceso canchas de tenis.
Fuente: Leonardo Enrique Díaz Suárez, 2015.

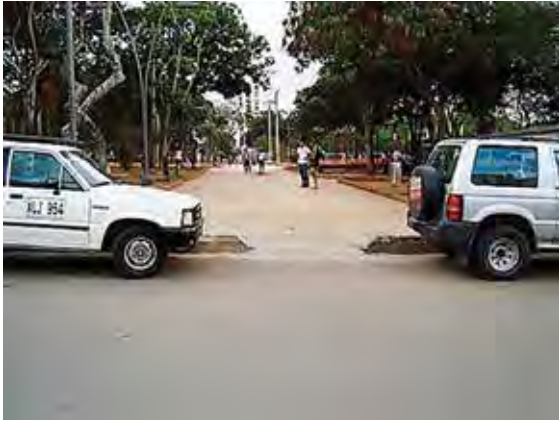
El acceso adaptado para personas con discapacidad por el costado de la calle 30 (Figura 20) se reduce a un peque1o vado de ancho no apropiado, teniendo en cuenta las dimensiones del itinerario peatonal con el que comunica, lo que permite que los veh3culos se parqueen junto a él, obstruyendo aún más el espacio de circulaci3n. Por otra parte, la entrada por la carrera 26 (Figura 21), que conduce a las canchas múltiples, presenta un ancho adecuado del itinerario, pero presenta el mismo problema de invasi3n vehicular al inicio de este y falta de mantenimiento.

Figura 20. Acceso calle 30.
Fuente: Leonardo Enrique Díaz Suárez, 2015.

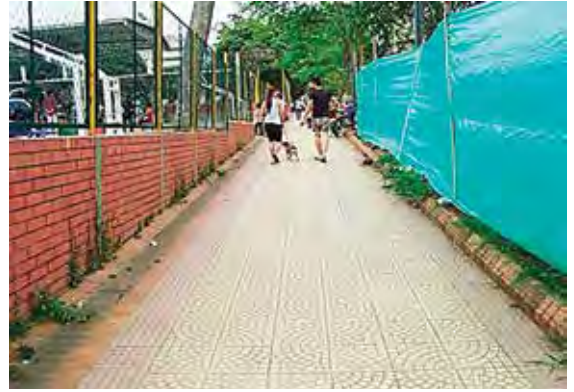
Figura 21. Acceso carrera 26.
Fuente: Leonardo Enrique Díaz Suárez, 2015.

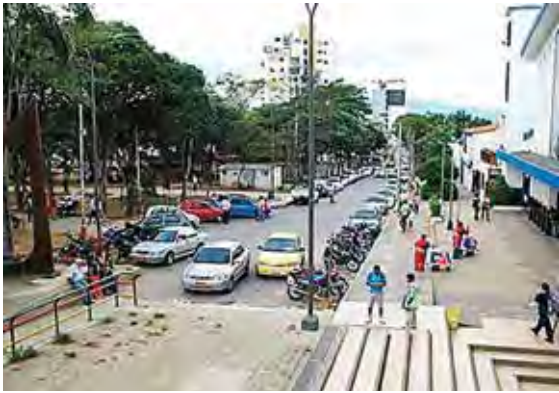
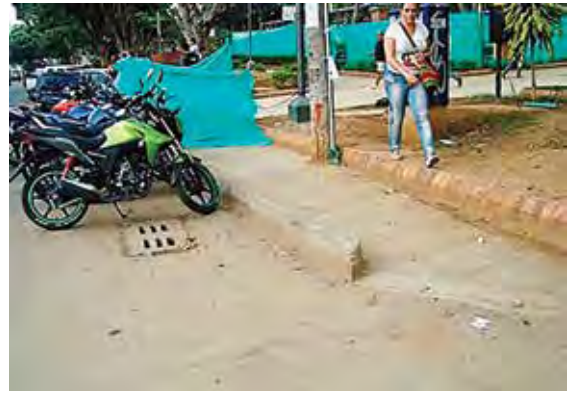
Las zonas de estacionamiento vehicular (Figuras 22, 23) evidencian desorganizaci3n permanente debido a la ausencia total de demarcaci3n. No hay plazas de parqueo para personas con discapacidad por ninguna de las v3as de acceso que rodean el parque.

Figura 22. Parquederos calle 30.
Fuente: Leonardo Enrique Díaz Suárez, 2015.

Figura 23. Parquederos carrera 26.
Fuente: Leonardo Enrique Díaz Suárez, 2015.

Los parqueaderos deben contar con cupos para personas con discapacidad debidamente demarcados con franjas de señalización laterales y traseras que conduzcan a los vados peatonales para salvar el desnivel entre calzada y acera. Además, es importante demarcar con señalización horizontal y vertical el símbolo internacional de la accesibilidad (SIA).

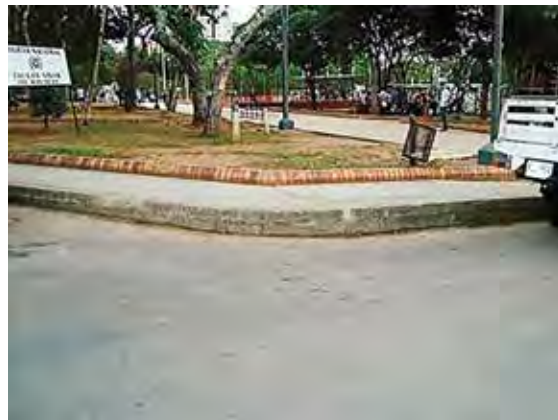
Figura 24. Andén calle 30.
Fuente: Leonardo Enrique Díaz Suárez, 2015.

Las aceras peatonales en su mayor3a no cuentan con encaminamientos podotáctiles, pero hay bordillos guía instalados para facilitar la orientaci3n de personas con discapacidad visual. Tampoco hay franjas de contraste cromático que adviertan el cambio de nivel entre andén y calzada (Figura 24). A su vez, en los itinerarios, donde se instalaron losetas podotáctiles (Figura 25), no fue realizado de modo adecuado; observándose discontinuidad e inapropiada implementaci3n de la funci3n que desempe1a cada tipo de loseta en relaci3n con el flujo peatonal y la interacci3n con el vado peatonal.

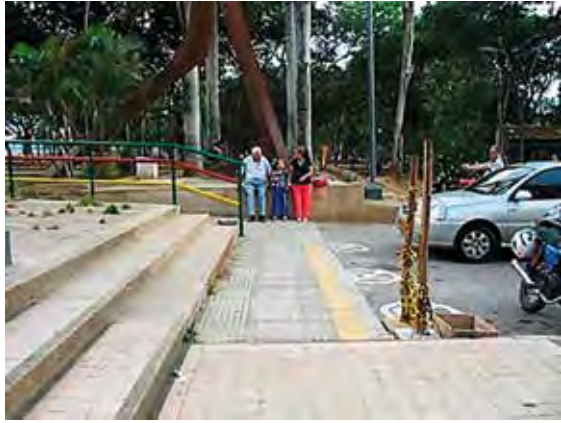
Las escaleras (Figuras 26, 27) no cuentan con pasamanos a doble altura intermedios o en los costados. No hay franjas de señalizaci3n podotáctil, en la mayor3a de ellas, para advertir el cambio de nivel al comienzo y al final del tramo y en los pocos casos donde se instal3, se hizo de modo err3neo. No se incorpor3 el contraste visual en las huellas y la franja cromática entre andén y calzada no es continua. Los pasamanos no cuentan con informaci3n en braille.

Figura 26. Losetas podotáctiles calle 30.
Fuente: Leonardo Enrique Díaz Suárez, 2015.

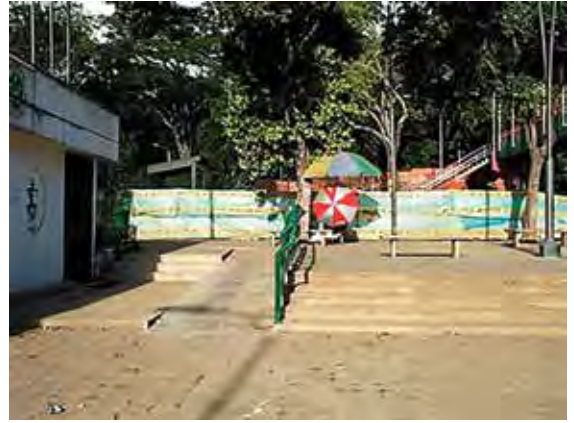
Las rampas (Figura 27) presentan problemas similares, presentando pasamanos y barandillas sin criterios accesibles, con aristas vivas, instalados a un solo lado del tramo y sin bordillos. Además, se puede apreciar la instalación de encaminamientos podotáctiles guía a lo largo del plano inclinado, donde no deberían estar, omitiendo la implementación de advertencia al comienzo y al final del tramo para señalar el cambio de nivel.

Figura 27. Rampa y escaleras calle 30.
Fuente: Leonardo Enrique Díaz Suárez, 2015.

Las barandillas de protección para las rampas y escaleras necesitan renovarse con el fin de resguardar la integridad física del peatón, por medio de pasamanos a doble altura, sin aristas vivas, con remates curvados, contraste cromático con el entorno, rejillas de protección y bordillos guía también contrastados visualmente.

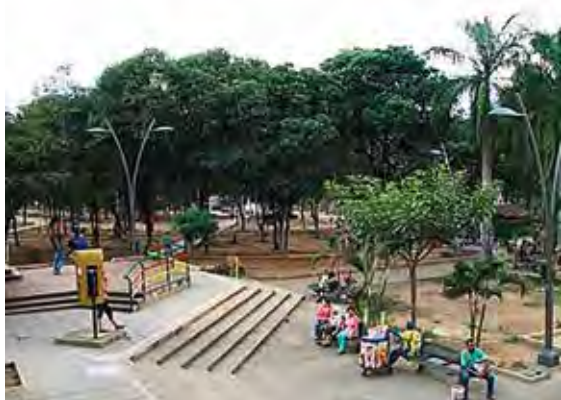
En la Figura 30 se observa la obstrucción en la circulación que genera la mala ubicación del teléfono público y la instalación de barandillas sin parámetros accesibles. Cabe anotar que en todo el parque no se encuentran fuentes de agua ni baterías sanitarias públicas.

Figura 30. Mobiliario calle 30.
Fuente: Leonardo Enrique Díaz Suárez, 2015.

Se debe considerar la reubicación de los elementos que están obstruyendo los flujos peatonales, para eliminar las barreras arquitectónicas y urbanas que suelen causar accidentes en la vía pública, tales como teléfonos, árboles y postes de alumbrado.

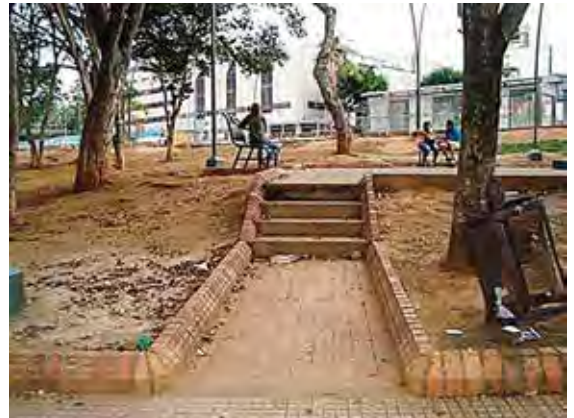
Figura 31. Mobiliario carrera 27.
Fuente: Leonardo Enrique Díaz Suárez, 2015.

Las bancas no obstruyen los itinerarios peatonales. Sin embargo, no poseen apoyabrazos, ni están hechas de un material termoestable que neutralice la temperatura originada por el calor. Las papeleras de aseo tampoco obstruyen los senderos y tienen la altura de boca adecuada, pero presentan deterioro y se aprecia la falta de aseo y cultura ciudadana al no depositar los residuos sólidos como corresponde.

Las papeleras de basura deben ser reemplazadas debido al deterioro que presentan las actuales, por recipientes señalizados y contrastados cromáticamente con el entorno, que fomenten la cultura del reciclaje y estén elaborados teniendo en cuenta las dimensiones normativas.

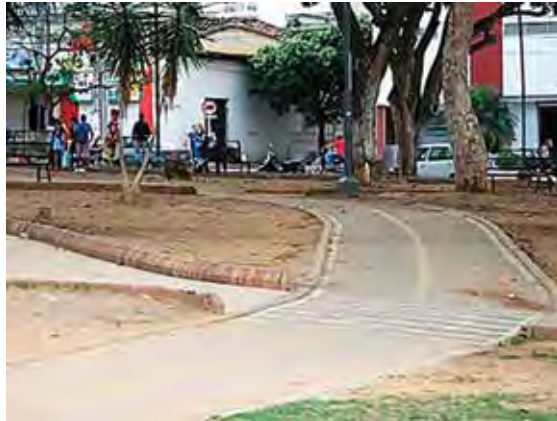
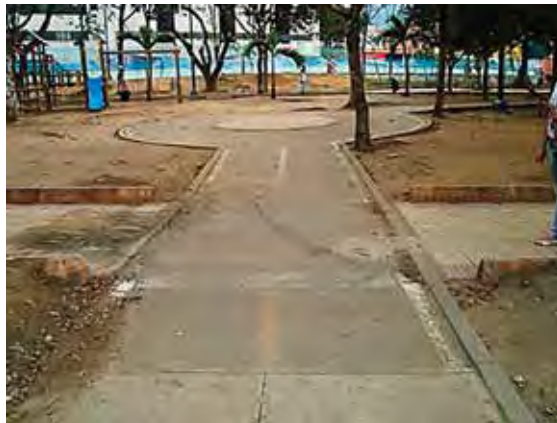
Junto a los problemas de señalización anteriormente descritos, es importante mencionar que la cicloruta (Figuras 32, 33), desarrollada al interior del parque, no cuenta con ningún tipo de señalización vertical y la demarcación horizontal en el pavimento ya no resalta el contraste cromático requerido para que puedan funcionar de manera segura los recorridos. Ahora bien, lo que más preocupa de esta situación es que la cicloruta se cruza de

Figura 32. Ciclo ruta hacia la calle 32.
Fuente: Leonardo Enrique Díaz Suárez, 2015.

manera frontal con los senderos peatonales en diversos puntos del lugar, sin que existan advertencias visuales y auditivas que alerten sobre el peligro de accidentalidad que pueden generar estos cruces de flujos.

Figura 33. Cicloruta hacia la carrera 27.
Fuente: Leonardo Enrique Díaz Suárez, 2015.

Al interior de los senderos peatonales y de la cicloruta debe existir señalización horizontal y vertical que indique el rumbo de los recorridos y advertencias de seguridad en la circulación. Se hace una mención especial al tratamiento que debe adecuarse para los cruces frontales entre estos dos flujos, con semaforización peatonal (en lo posible), rotulación pictográfica, alertas auditivas y visuales que le otorguen prioridad al flujo peatonal sobre el flujo de bicicleta.
