**PATRIMONIO CONSTRUIDO:
PROBLEMÁTICAS, MATERIALES
Y TÉCNICAS**

Revista M
Volumen 15
Enero-diciembre 2018
ISSN 1692-5114 Impreso
ISSN 2590-7883 Online
dx.doi.org/10.15332/rev.m
Patrimonio construido: problemas, materiales y técnicas
Portada:
Dibujo "Imagen colonial de Barichara", cortesía del Arq. Fabio Andrés Lizcano Prada para Revista M, 2018.

LA IGLESIA DE SANTA LUCÍA DE GUANE - BARICHARA: ANÁLISIS ESTRUCTURAL PARA SU SALVAGUARDIA

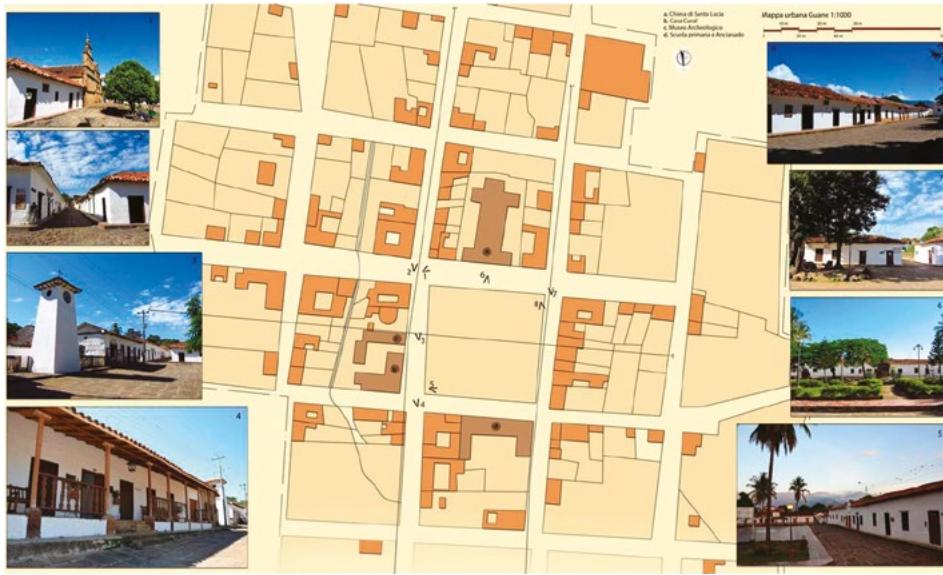
Figure 1. Impianto urbano del poblado de Guane
Fonte: Elaborazione grafica degli autori.

I *pueblos* venivano fondata a partire dalla piazza centrale nella quale si ergeva una croce, a seguire si tracciavano le *cuadras*, isolati che rispondevano al rigido disegno del cardo e decumano. Analizzando la distribuzione degli abitanti nella matrice geometrica ci si poteva fare un'idea dello status sociale delle famiglie che la occupavano: le case costruite intorno alla piazza principale appartenevano ad abitanti di prestigio, spesso con incarichi pubblici, via via che ci si allontanava dal centro scendeva il ceto sociale del quale si faceva parte (Ribero, 1986). Nonostante Guane e Barichara siano stati fondate su una topografia che presenta una notevole pendenza, la loro trama urbana segue perfettamente la rigida maglia ortogonale non preoccupandosi delle caratteristiche morfologiche naturali del suolo (Fig. 1, 2).

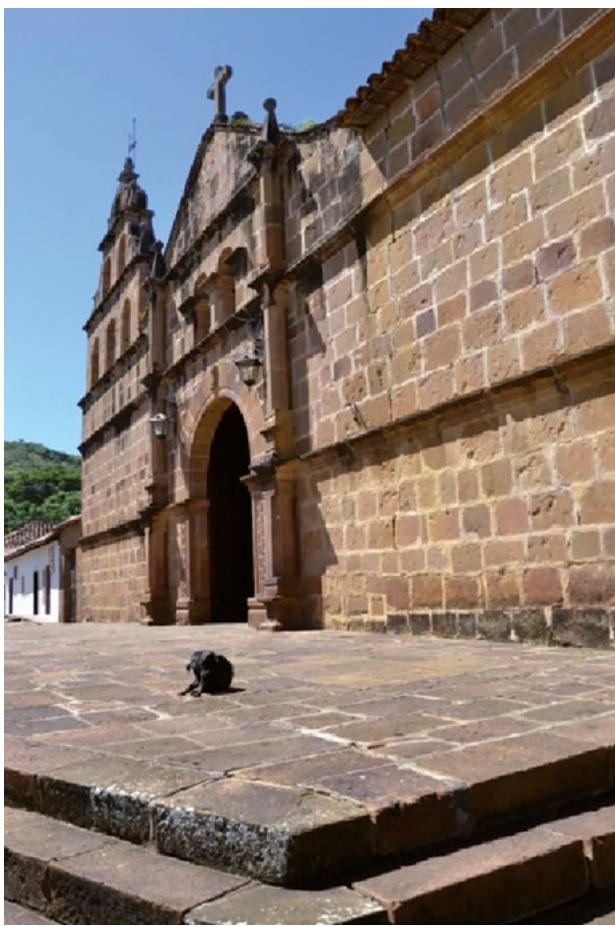
Figure 7. Facciata della Chiesa di Santa Lucia di Guane
Fonte: Archivio degli autori, 2013.

A destra della facciata si trova la cappella del Niño Jesús di pianta quadrangolare di circa 5,4 m x 5,4 m. Risulta la parte della chiesa più vulnerabile. La cappella della Niña María si trova sul lato sinistro della nave specularmente a quella del Niño Jesús e porta attraverso una scala ad accedere al coro. La Sagrestia si apre sul lato destro della navata in corrispondenza del presbiterio e presenta un passaggio alla *ronda*, la parte esterna, tramite un piccolo portico con colonne in stile neoclassico. Infine la cappella della Santa Lucia, cui è dedicata la Chiesa, è ubicata simmetricamente rispetto alla Sagrestia (Figure 5, 6, 7, 8, 9, 10).

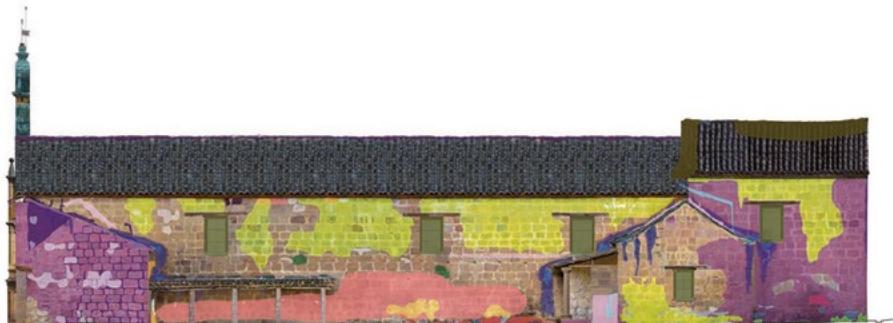
Le problematiche legate all'alterazione sia fisiologica, sia patologica dei materiali, presentano generalmente cause e meccanismi simili, ma si distinguono per l'entità degli effetti. Ogni causa di degrado si presenta spesso come la somma, il frutto dell'interazione di più azioni di degrado prodotte da uno o più agenti naturali o antropici (Francesci, Germani, 2012). Possiamo definire cause intrinseche di degrado quelle legate alle caratteristiche del manufatto stesso, come errori progettuali, mentre sono definite estrinseche quelle caratteristiche dovute a fattori esterni verificatesi successivamente alla costruzione del manufatto e indipendenti da esso, fattori naturali improvvisi o prolungati nel tempo (Francesci, Germani, 2012). Per ogni prospetto è stato individuato il tipo di degrado materico, la possibile causa e le procedure di intervento per risolvere la patologia (Fig. 12).

Figure 12. Fotopiano con le patologie di degrado
Fonte: Elaborazione grafica degli autori, 2012.

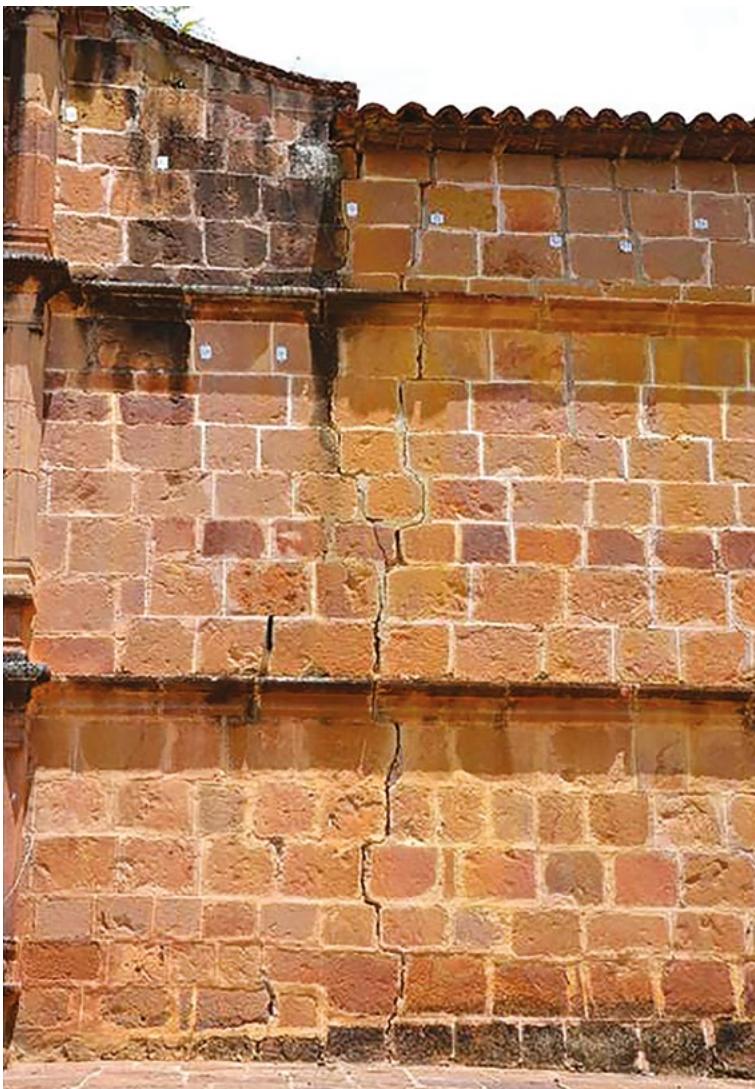
Lesione 30-31

Lo stesso andamento a gola rovescia, ma sviluppato in maniera speculare rispetto a quello prima descritto, si ritrova all'interno della cappella. Questo è sintomo di un movimento di rotazione o traslazione verticale non uniforme, dovuta al cinematismo di distacco che sta subendo la suddetta cappella. Le cause principali possono essere riscontrate nella scarsa profondità della fondazione (sono stati fatti dei saggi dai quali è risultata una fondazione di soli 40 cm su questo lato) e nel cattivo drenaggio del terreno, che non risulta in grado di restituire alla struttura una spinta uguale e contraria al proprio peso. Il cattivo ammorsamento della cappella alla navata e l'apparecchiatura muraria a sacco vanno ad incrementare ulteriormente le cause del dissesto (Fig. 17).

Figure 14. Distacco della cappella del Niño Jesús
Fonte: Archivio degli autori, 2012.

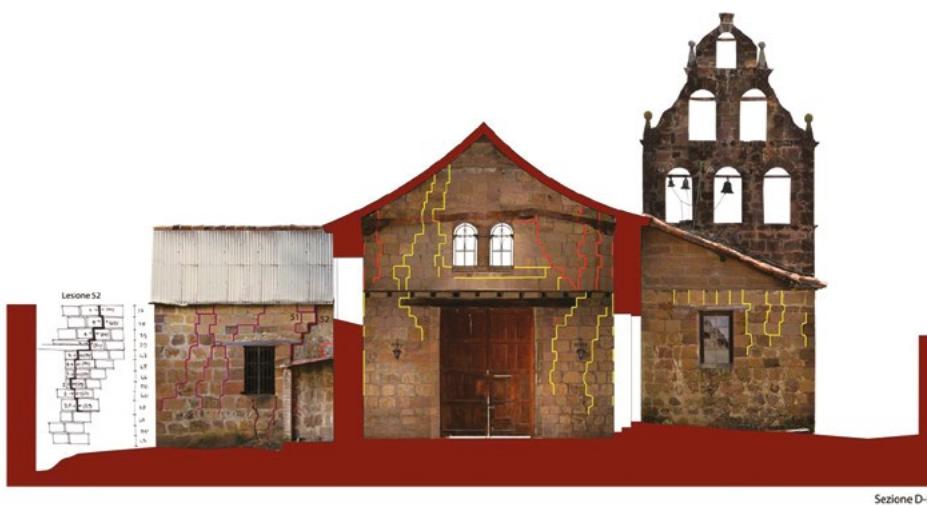
Figure 18. Quadro fessurativo della facciata posteriore

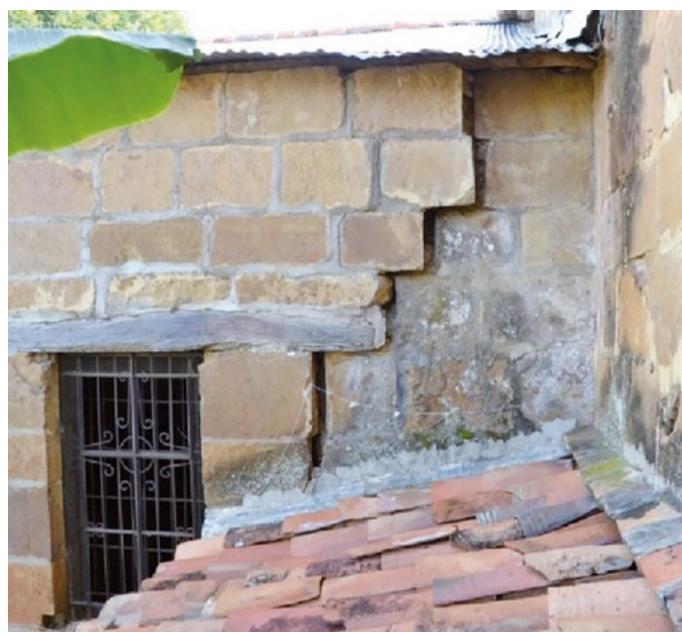
Oltre alle sopra citate lesioni che riguardano la facciata e la parete nord della cappella del Niño Jesús, vi sono altre importanti fratture presenti sul paramento murario di questa. Nella parete ovest risulta evidente il proseguimento del movimento di collasso rotazionale dell'elemento in direzione dell'angolo nord con la creazione di quelle lesioni tipiche dei cedimenti terminale nei muri ad angolo. Particolarmenente delicata si presenta la situazione della parete posteriore della cappella destra, nella zona di attacco col corpo della nave centrale; una larga parte di paramento a partire dallo stipite, ha subito un completo distacco dall'apparecchiatura muraria e, se non fosse per il portichetto laterale che senza volerlo svolge un ruolo di puntone frenandone il cinematismo, sarebbe probabilmente già collapsata. La maggiore lesione di tutto il manufatto architettonico presenta un ventre nella parte sommitale di 20 cm. (Fig. 19).

Figure 19. Disammorsamento nello spessore della parete posteriore della cappella del Niño Jesús
Fonte: Archivio degli autori, 2012.

Analizzando la cappella del Niño Jesús da un punto di vista globale, notiamo che queste lesioni fanno parte di un unico movimento che tende a distaccarla dal corpo centrale, movimento confermato anche dal fuori piombo registrato durante la fase di rilievo: 12 cm su punto centrale della parete e 8 cm agli angoli.

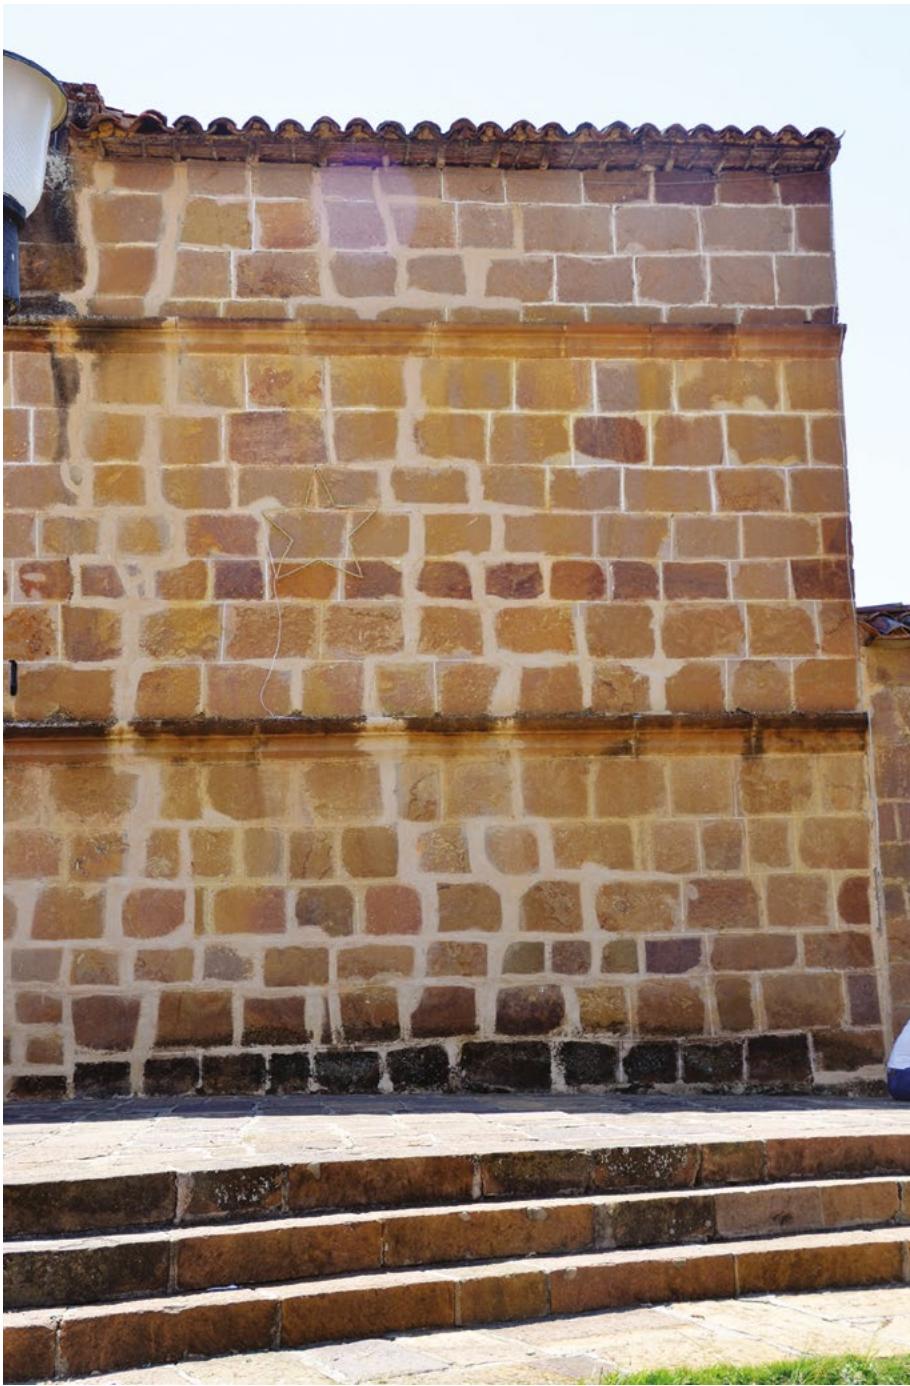
Purtroppo, la storia della Basilica Minore di Socorro si è ripetuta a Guane, con la stessa mancanza di dialogo costruttivo tra la Chiesa Cattolica e il Ministero della Cultura: di conseguenza, nella Chiesa di Santa Lucia, il tetto di una delle cappelle è crollato ed è stato ricostruito con un controsoffitto di materiale plastico chiaro e le svariate lesioni sono state semplicemente stuccate (Fig. 25).

Figure 25. Ristuccatura delle lesioni in facciata
Fonte: Archivio degli autori, 2018.

Solo che già si nota, a solo un anno e mezzo dal “riabbellimento” e non poteva che essere altrimenti, che le lesioni si stanno riaprendo. In altra sezione del documento abbiamo riflettuto sulle ragioni di questo incomprensibile atteggiamento generale, adducendone la colpa alla mancanza di volontà culturale e politica. Ma forse le ragioni stanno molto più nel profondo, e risalgono al fatto che per troppo tempo l’America Latina ha seguito modelli di sviluppo umano non propri.

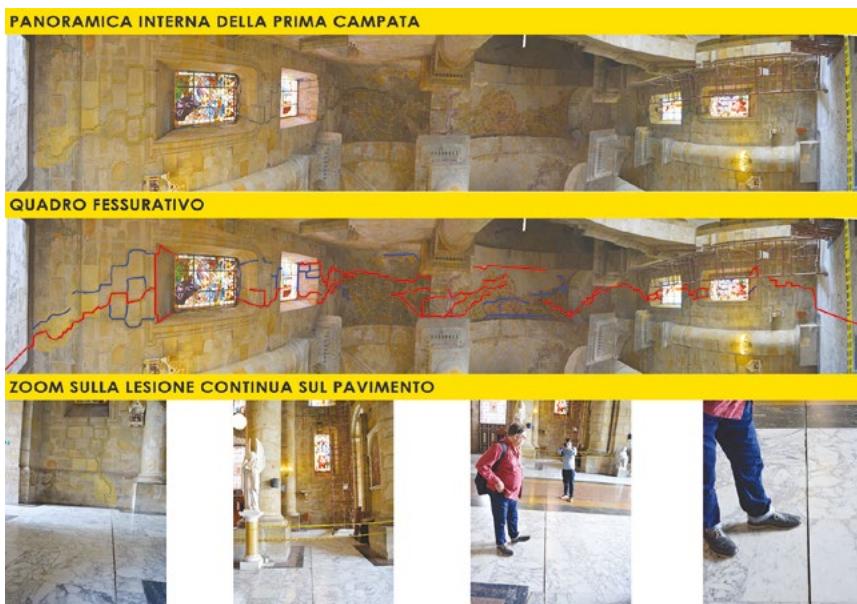
Figure 21. Panoramica interna del quadro fessurativo della campata 1
Fonte: Elaborazione grafica a cura di Olimpia Lotti e Antonio Farigu.

Il rilevo del quadro fessurativo evidenzia quanto già accennato in precedenza: le lesioni sulle facciate laterali interessano l'intera altezza delle pareti, tagliano trasversalmente le volte a crociera e interessano anche la pavimentazione: di fatto la facciata della Chiesa è interessata da un grave cinematismo che tende a separarla dal corpo di fabbrica retrostante. I quadri fessurativi delle campate retrostanti ribadiscono questo fenomeno anche se la gravità tende a scemare verso la campata 8, ribadendo il caratteristico fenomeno "a denti di pettine". L'andamento delle lesioni sulle pareti di elevazione è prevalentemente verticale con accennate presenze di tratti curvilinei a curvatura inversa (andamento a gola rovescia). Per interpretare questo quadro fessurativo, che di fatto parla da sé nella sua gravità, si può far riferimento in letteratura tecnica agli studi dell'Ingegnere italiano. Sisto Mastrodicasa (1887-1983), autore del volume "Dissesti statici delle strutture edilizie", nel quale Mastrodicasa fornisce ai tecnici un metodo che porti facilmente alla individuazione

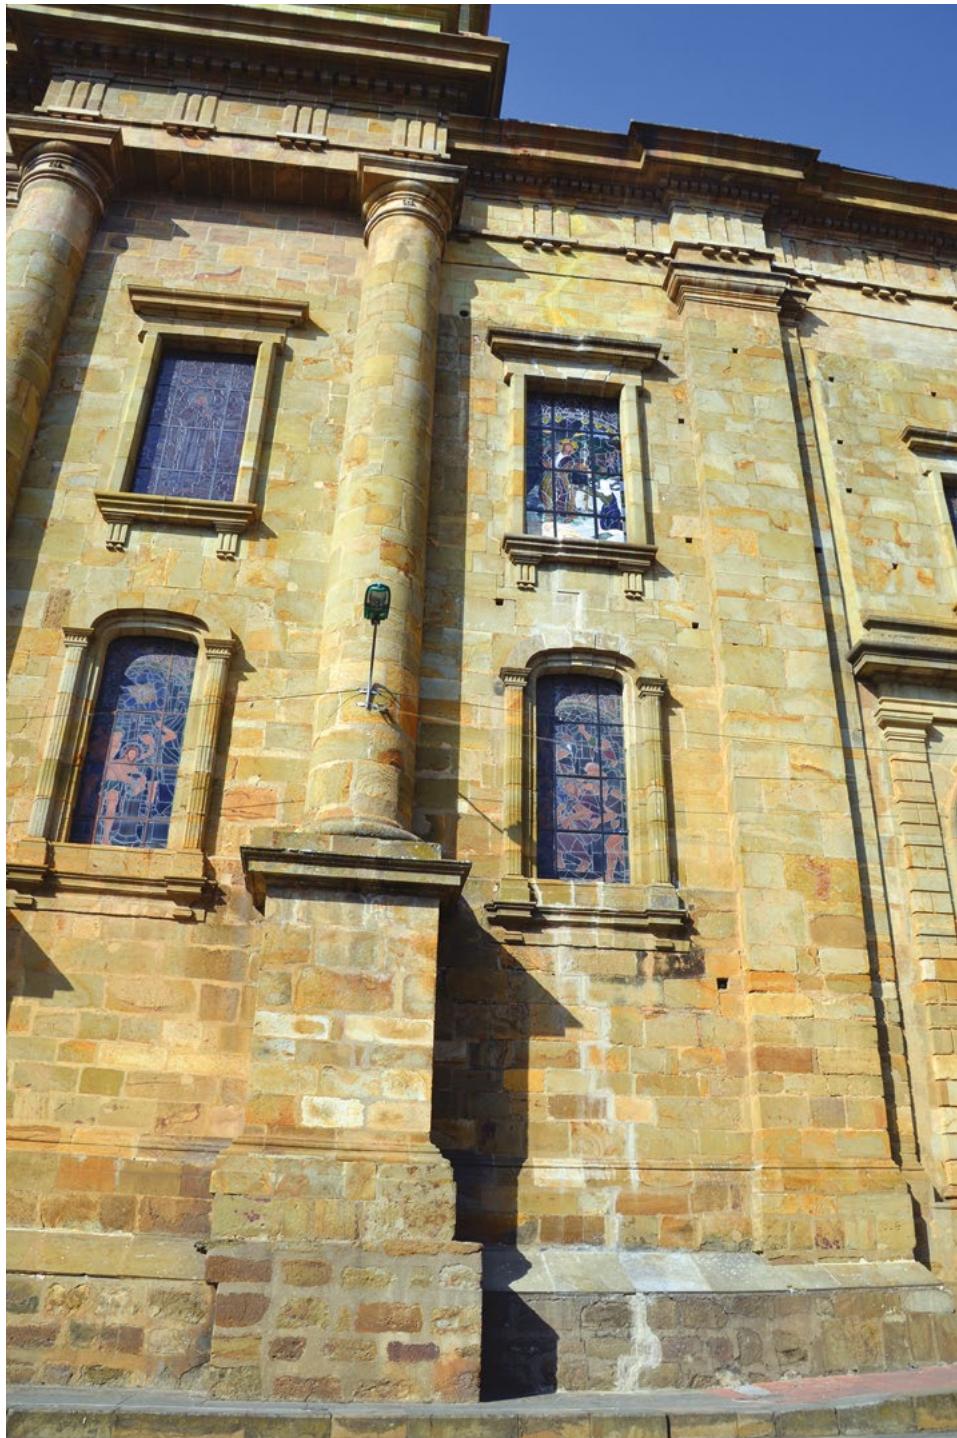
Figure 27. Stuccatura delle lesioni della facciata laterale della Basilica di Socorro
Fonte: Michele Paradiso, 2018.

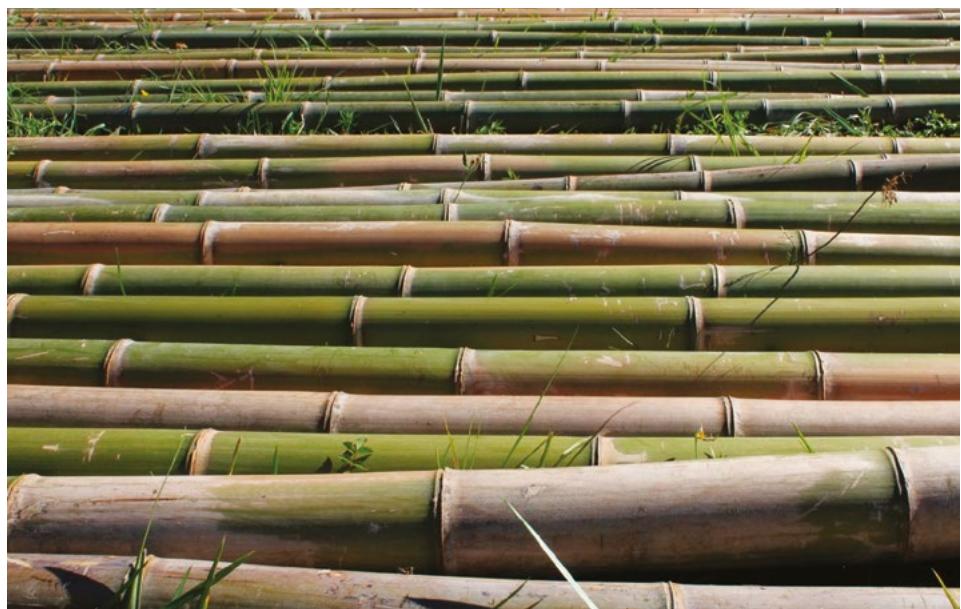
Figure 3. Il bambù. Stoccaggio all'aperto di canne appena raccolte
Fonte: Jacopo Barelli.

L'interesse per le implicazioni architettoniche del bambù nasce dalle potenzialità in termini di prestazioni e sostenibilità del materiale, la cui natura erbacea, dunque spontanea ed invasiva, fa sì che i culmi crescano molto rapidamente e senza bisogno di specifici trattamenti del terreno. Un *guadual* (bambuseto) si perpetua e propaga autonomamente e potenzialmente all'infinito; in più, il suo tessuto radicale è un importante freno al rischio di smottamento, frana e dilavamento; la sua superficie foliare, invece, è in grado di assorbire grandi quantità di biossido di carbonio dall'atmosfera e rilasciare ossigeno. La coltivazione e l'uso di tale essenza risulta quindi un'intelligente forma di preservazione del territorio (Cárdenas Laverde, 2008). L'uso in edilizia assicura un'impronta di carbonio minima, una grande facilità di assemblaggio e smaltimento, e un abbattimento dei costi che lo ha reso protagonista dell'attuale filone di progettazione di "viviendas bajo costo" del quale molti architetti e designer, come Marcelo Villegas, Simon Vélez e l'architetto vietnamita Vo Trong Nghia, si stanno dedicando.

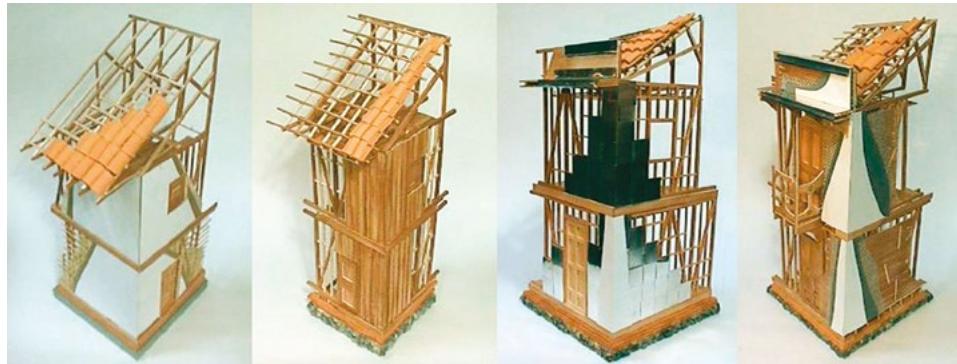
Figure 11. Le differenti tipologie di Bahareque:
de Tierra, de Tabla, Metálico ed encementado
Fonte: José Fernando Muñoz Robledo.

Nel *Bahareque* de Tierra Hueca così come nell'*Encementado* appaiono le esterillas, stuioie ottenute dalla fenditura e spianamento delle canne lungo frequenti incisioni, poste in direzione orizzontale come rivestimento parietale, con la superficie più ruvida all'esterno perché più adatta ad accogliere l'intonaco, a base di terra nell'uno e di malta di cemento nell'altro tipo. I rivestimenti delle abitazioni in Nueva Esperanza sono nella quasi totalità formati dalle esterillas, vernicate e/o smaltate, rivestite con lamine metalliche o foderate di tessuti plastici. La struttura portante in canne di guadua, l'uso di esterillas e accenni più o meno articolati di cornici di supporto e modularità, oltre a sporadiche foderature in terra e sterco: le analogie tra la tecnica tradizionale del *bahareque* e gli episodi di autocostruzione di Nueva Esperanza sono evidenti.

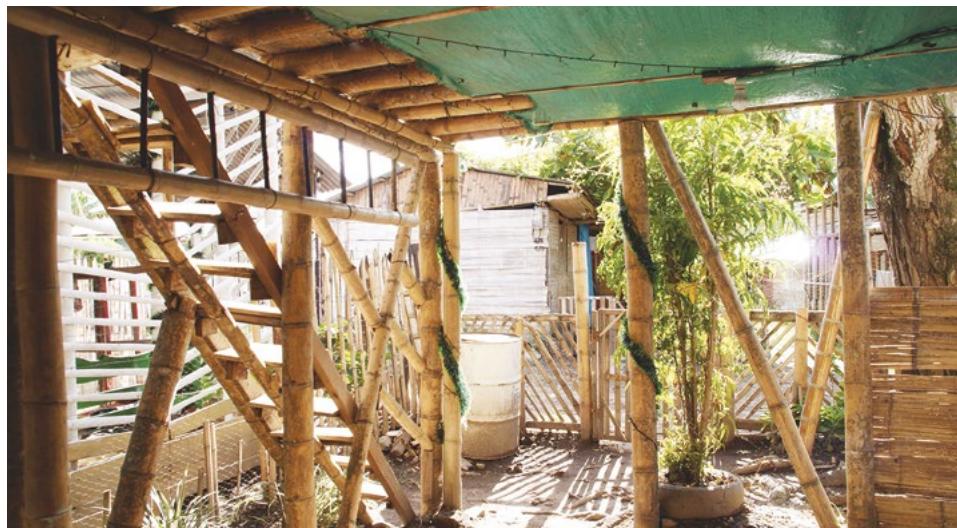
Figure 12. Irregolarità di disegno nell'accesso e zona giorno del Lote 10
Fonte: Valentina D'ippolito e Bianca Galmarini, 2017.

Per catalogare le carenze tecnologiche e strutturali delle abitazioni rilevate, è stata fondamentale la classificazione indicata nel manuale di valutazione delle strutture in *bahareque*. Sono state individuate le criticità più frequenti, secondo i tipi geometrico, costruttivo e strutturale, e legate alle patologie del materiale. Le criticità geometriche comprendono gli errori di disegno architettonico, dovuti ad una formazione non professionale degli attori del processo edilizio: irregolarità in pianta e sezione a generare punti di differente rigidezza e dunque maggiore vulnerabilità, mancata divisione in moduli, assenza di muri in una direzione, assenza di allineamenti o simmetria e incoerenza tra pianta e sezione.

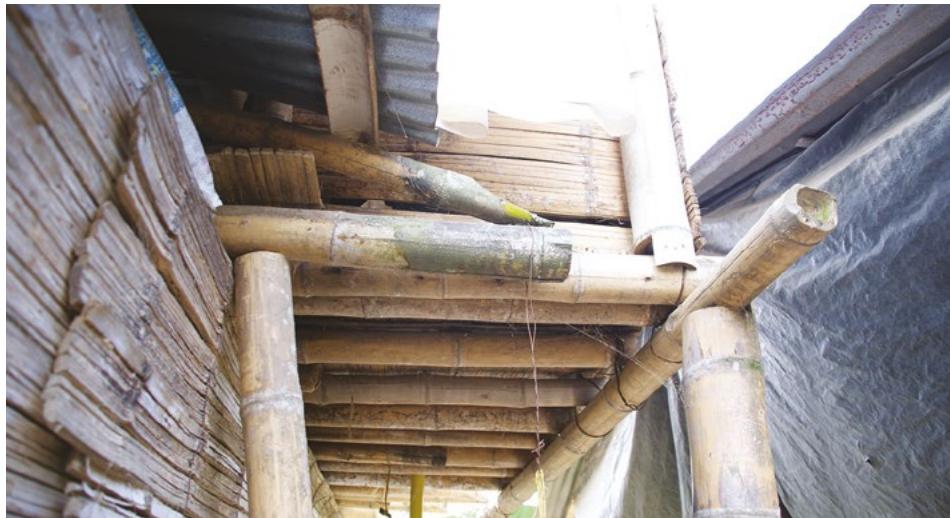
Figure 13. Errori di disegno e di collegamento degli elementi a sbalzo
Fonte: Valentina D'Ippolito e Bianca Galmarini, 2017.

Le carenze costruttive includono la cattiva esecuzione di coperture, l'assenza di stratificazione e sporti a protezione del materiale; la sostituzione delle fondazioni con un getto di cemento insufficiente a proteggere le canne infisse dal deterioramento; la cattiva esecuzione dei diaframmi, delle cornici strutturali e il conseguente schiacciamento delle soleras; le irregolarità nella realizzazione delle chiusure perimetrali, la variazione della distanza di interasse tra elementi verticali, l'uso di canne di differenti sezioni all'interno dello stesso pacchetto, l'assenza di un rivestimento completo e la conseguente esposizione diretta della *guadua* alle intemperie e all'irradiazione solare. Le patologie del materiale sono legate ad errori nelle fasi di raccolta – anticipata rispetto alla maturità della pianta, ovvero prima dei 4 anni di vita; in periodo diverso da quello consigliato, ovvero durante la stagione secca, con luna calante, e nelle ore notturne antecedenti l'alba – o di stoccaggio, essiccazione e immunizzazione delle canne.

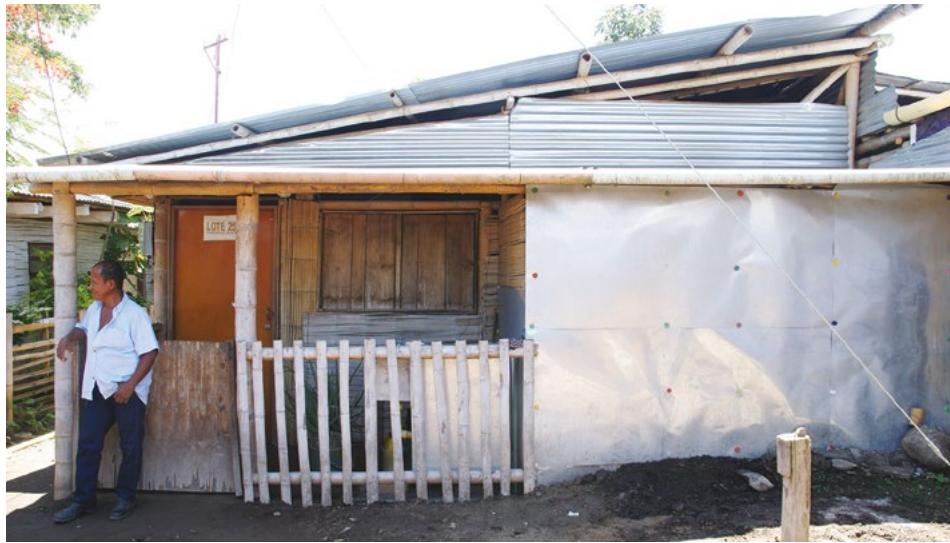
Figure 14. I rivestimenti metallici del Lote 251
Fonte: Valentina D'Ippolito e Bianca Galmarini, 2017.

In generale, le soluzioni tecnologiche rilevate nelle abitazioni dell'insediamento mostrano il carattere autodidatta della costruzione. A livello materico, è presente l'uso combinato di *guadua*, superboard, terra e sterco, tessuti plastici ed ex manifesti pubblicitari, legno, lamiere metalliche. I trattamenti e le finiture differiscono da caso a caso e all'interno dello stesso oggetto, a seconda della posizione dell'affaccio; lo stesso vale per la pratica di manutenzione.

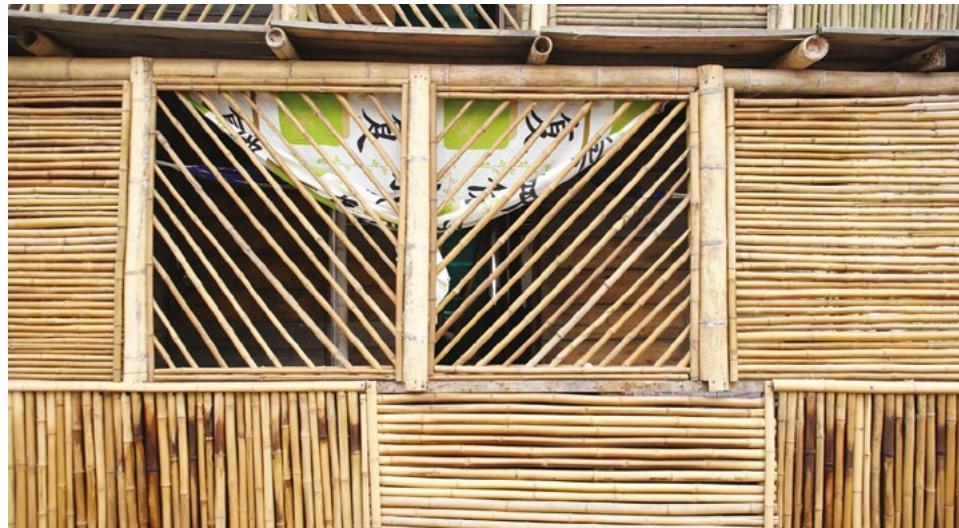
Figure 15. La versatilità della *guadua* nelle finiture esterne dell'asentamiento
Fonte: Valentina D'Ippolito e Bianca Galmarini, 2017.

Il trattamento della *guadua*, le tecniche di incontro tra canne o tra canne e travetti di legno, la preparazione delle esterillas, il disegno di una struttura in cornici: fanno tutti parte di una conoscenza tecnica tradizionale di retaggio vernacolare, il cui futuro dipende dalla trasmissione e l'insegnamento della "regola d'arte". Questo per dare affidabilità e rigore all'autocostruzione, e per dimostrare le potenzialità applicative di un materiale trascurato perché associato ad un'architettura temporanea.

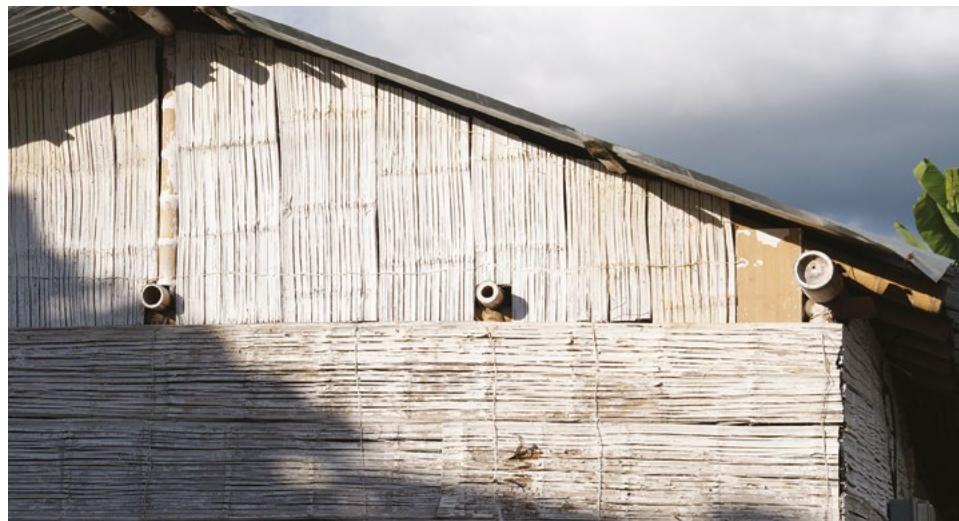
Figure 16. Lettura del disegno strutturale dal prospetto dell'edificio
Fonte: Valentina D'Ippolito e Bianca Galmarini, 2017.

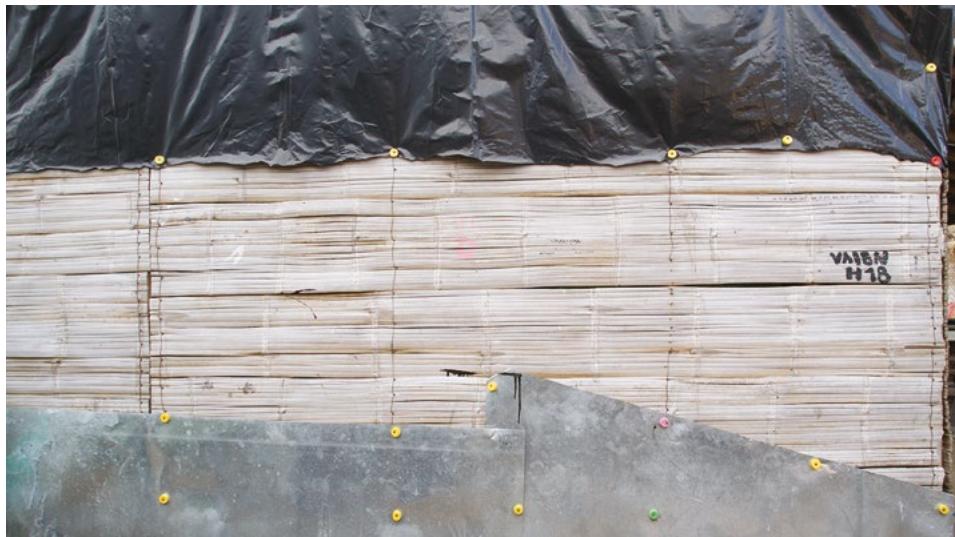
Figure 21. Uso di diverse soluzioni di rivestimento esterno nel Lote 239
Fonte: Valentina D'Ippolito e Bianca Galmarini, 2017.

Il secondo, il Lote 239, occupa una parte dell'area di pertinenza con un edificio su due piani e un'altra con una veranda a coprire uno spazio al piano terreno; la struttura è in legno e *guadua*, con tamponamenti in esterillas e al piano superiore, a fini decorativi, in tessuto plastico. È un caso di coesistenza di uso residenziale e produttivo, in quanto ospita una *tienda* di alimentari e due tavole da biliardo; è abitato da 2 persone ed è stato commissionato ad un costruttore professionista; i materiali sono stati in parte acquistati e in parte reperiti nei dintorni.

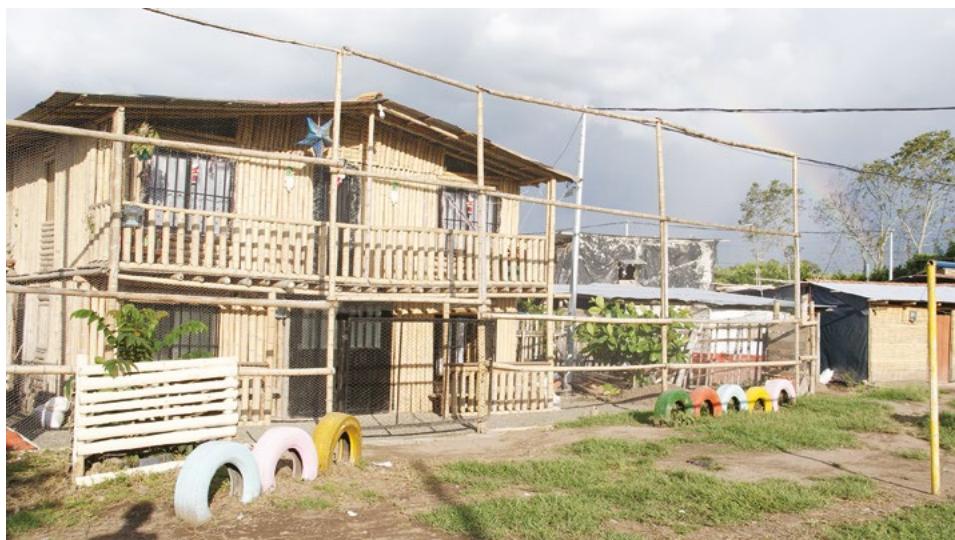
Figure 22. L'affaccio sulla Cancha del Lote 164
Fonte: Valentina D'Ippolito e Bianca Galmarini, 2017.

Il terzo caso, il 164, è un edificio prospiciente la cancha, il campo centrale dell'insediamento, realizzato con l'accostamento di canne di *guadua* a formare continuum strutturali formalmente assimilabili a setti, con solaio interpiano in tavolato ligneo e sistema

di copertura a capriata rivestita in lamiera zincata. La destinazione d'uso è unicamente residenziale, ma non è stato possibile definire il numero di abitanti, poiché in fase di completamento al momento dell'intervista al proprietario. Eseguito dal proprietario e da collaboratori, il materiale dell'intervento è stato reperito in una *finca* nelle vicinanze.

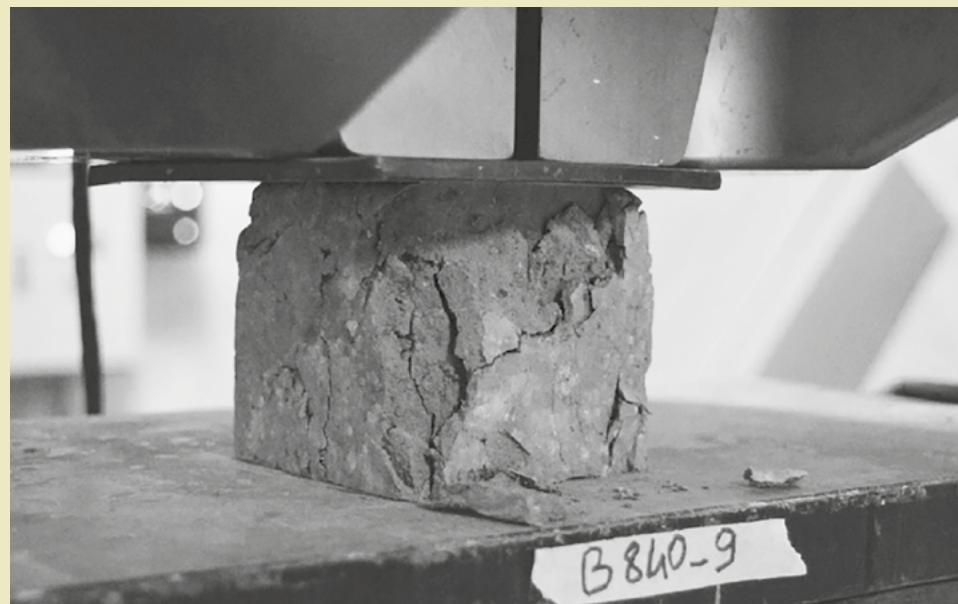
Compression of adobe sample mixed with bamboo powder

The earth was kneaded with bamboo powder in proportions equal to 3%, 8% and 12% of the weight of the earth, and mixed with water at 30% and 40%. The mixture was manually processed and pressed into a timber mold, and removed after 2-3 days of drying. Thereafter the specimens were seasoned with air on a wooden panel for about a month. This process of slow drying reduces the possibility of cracking. The test machine is composed of a hydraulic jack able to move axially, controlled by a computer. The performed tests in monoaxial compression, were conducted in stress-controlled mode; the force is increased at a given rate and the correspondent piston's displacement is measured. The test specimen are loaded with a rounded head on a thick plate positioned on the upper surface of the specimen. The data on the displacements of the specimen along the direction parallel to the load were recorded through four displacement transducers placed on the four corners of the load plate.

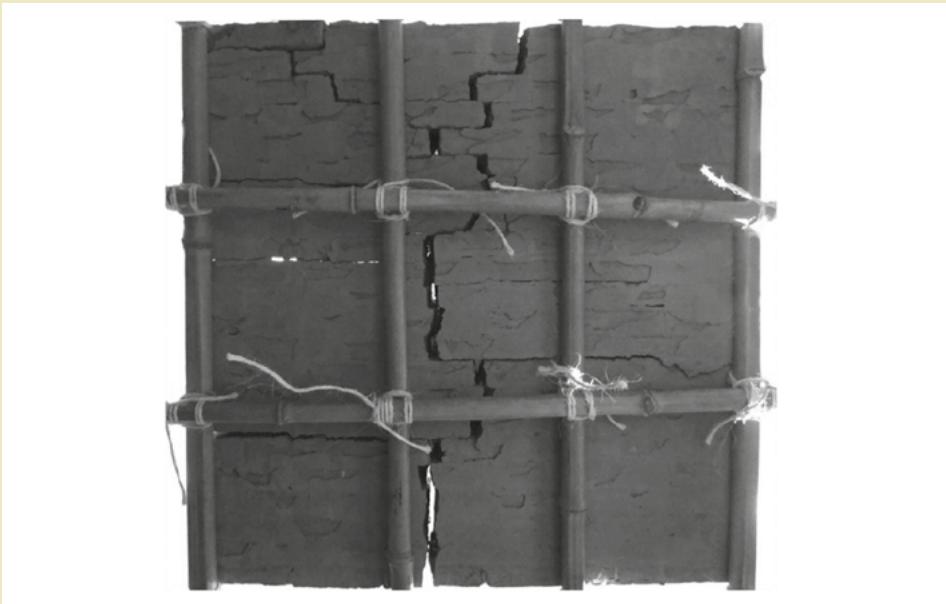
Bamboo canes with adobe bricks
Source: Authors' photo.

The research also tested the effectiveness of bamboo external frame for adobe walls, to install on existing and new structures. A grid of orthogonal bamboo canes, tied together by means of vegetal ropes, forms the designed reinforcement. The frames, juxtaposed on both sides of the adobe wall are anchored each other by transversal elements, in order to form an external cage that stands on independent foundations. In normal conditions, the bamboo grid does not collaborate with the bamboo wall, but the frame is activated in case of earthquake, avoiding the risk of crumble of the wall; in fact, the elastic bamboo grid dissipates the seismic energy. The reason why the reinforcement is installed on both sides of the wall is that the seismic force can have different directions. Nevertheless, the tests were performed considering the presence of the frame on only one side of the wall. In fact, the aim of these tests is to evaluate the resistance of the canes and the lashed connections under the wall's self weight on the most loaded side. If the wall were loaded on the opposite side, the second grid would be activated. The tests were performed considering that the two structures are independently anchored to the ground. This very complex aspect of the connection among the structural elements needs to be analyzed with further research.

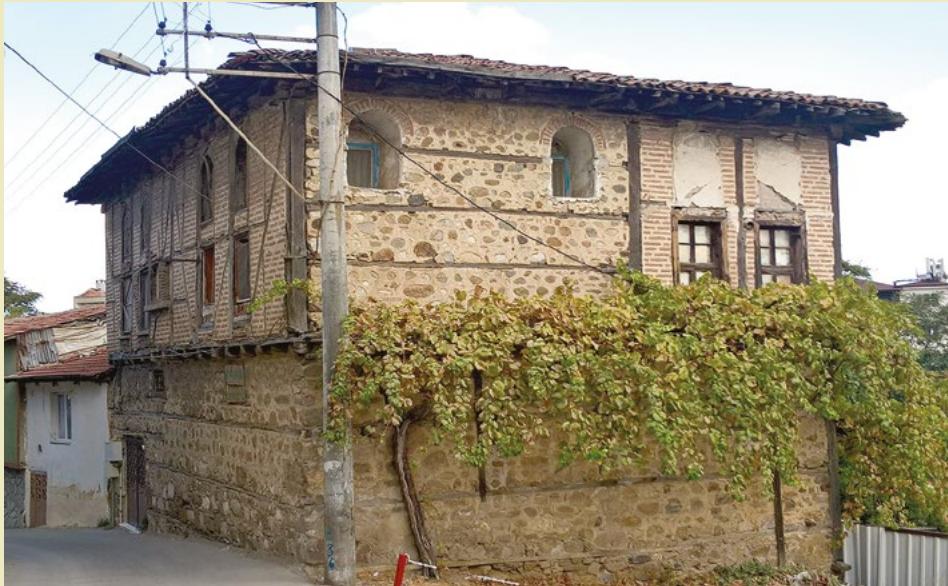
Himş constructional technique on a TAQ technique basement in Mudanya, Turkey
Source: Elena Perria, 2017.

Because of the huge availability of wood on the territory within the Bosphorus area around Istanbul, the technique called *Bagdadi* is developed. Here, the masonry *infill* is replaced by short rough pieces of wood plastered from the inner and outer side, in order to form a solid wooden wall. Because of the influence of the Ottoman Empire, the *TAQ* technique, used in combination with the other constructional techniques, is present also in the Turkish area (Figure 9).

Figure 9. *Himis* constructional technique on a *TAQ* technique basement in Mudanya, Turkey
Source: Elena Perria, 2017.

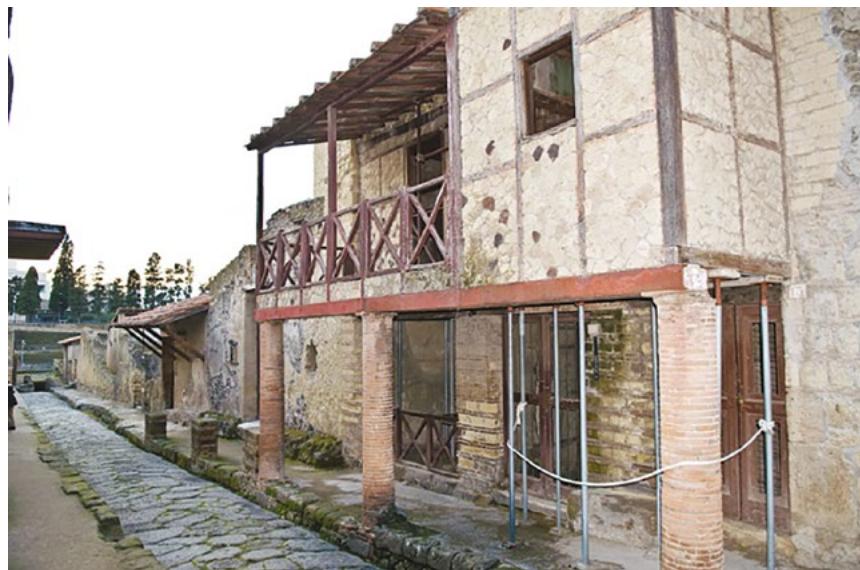
Figure 3. Vitruvius' *Opus Graticium* in Herculaneum, Naples, Italy
Source: By Kuznetsova Yulia, La Casa a Graticcio, Herculaneum - Own work, CC BY-SA 3.0 (<https://commons.wikimedia.org/w/index.php?curid=18227258>).

The first vernacular *post construction* houses known as *longhouses* were erected in the 4500 BC. Around the 600 BC the first roman timber vaulted bridges built by means of wooden ribs appeared, and developed along the whole Roman Empire era. In this context, the first known *half-timber* system was developed in Herculaneum (Naples) before the 79 BC. The system described by Vitruvius, called *Opus Graticium*, combines a timber frame with masonry *infill* (Figure 3). During the Roman Empire, more elaborated techniques like the joinery techniques called *mortise and tenon*, and triangulated roof structures were also introduced.

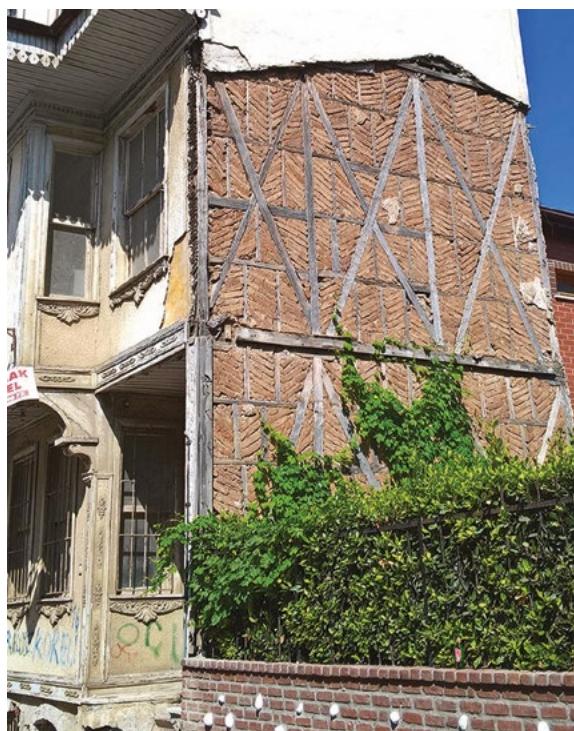
In Turkey, the most diffused techniques are the *half-timber* construction called *Himis* (Figure 6) and *Bagdadi* (Figure 7). The *Himis* technique consists of a masonry wall, the foundations, on which the timber frame is located.

Figure 6. *Himis*, traditional Turkish construction in Mudanya, Turkey
Source: Elena Perria, 2017.

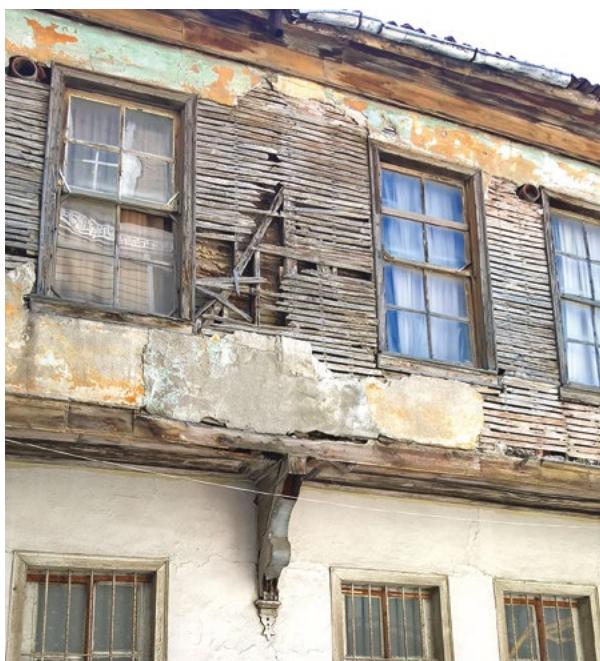
Figure 7. Bagdadi traditional Turkish construction in Mudanya, Turkey
Source: Elena Perria, 2017.

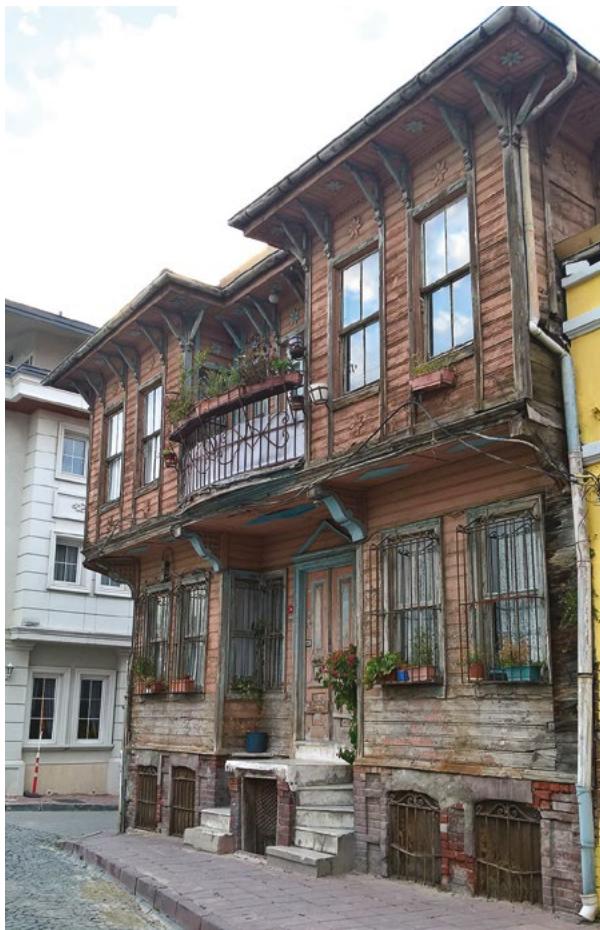
Typical is the *infill* of masonry in between the columns, beams and studs, filled either by brick or rubble stones. A variant on the *himis* technique called *hatil* (Figure 8) covers the visible half-timber façade with horizontal wooden laces as finishing external layer.

Figure 8. Hatil, traditional Turkish construction in Istanbul, Turkey
Source: Elena Perria, 2017.

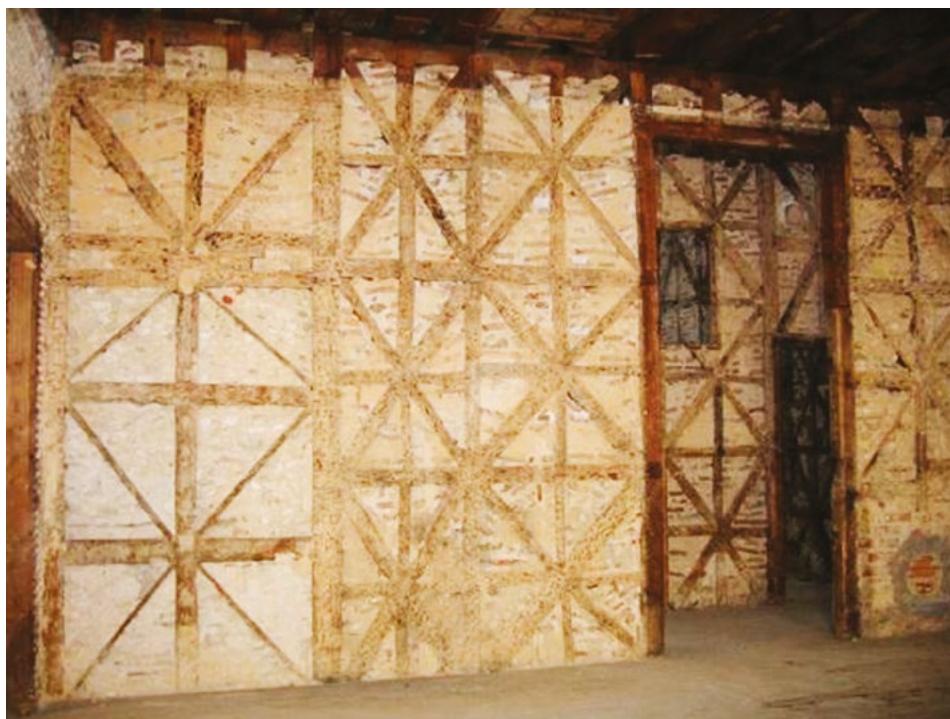
Figure 11. Gaiola Pombalina
Source: Monumenta, Poletti, 2013.

In Portugal, after the destruction of Lisbon due to the earthquake in the year 1755, the adoption of timber as a structural material became common. The system, called *Gaiola Pombalina* technique (from *gaiola* = cage, in Portuguese) is a three-dimensional braced timber structure (Figures 10, 11).

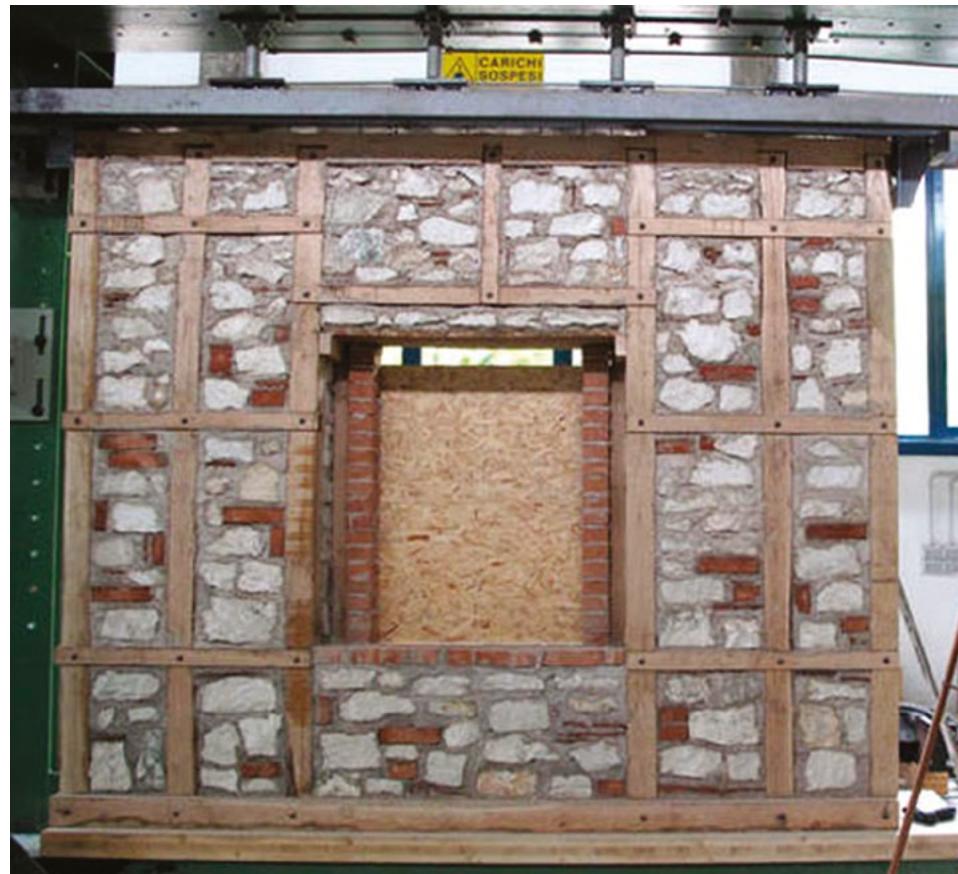
Figure 13. Casa Baraccata, reconstruction at
CNR Trento
Source: Elena Perria, 2012.

The “Casa Baraccata” (Figures 12, 13) is a structural system developed in the XIV century in the central Italy and diffused after the 1783 devastating earthquake occurred in Calabria, in the city of Messina (Vivenzio, 1783). This system is recognized as the first anti-seismic system who entered in the Bourbon state building regulations for the reconstruction of the destroyed cities. The technique is a two-dimensional frame inserted in masonry perimeter walls. The frame is placed in the inner part of the walls along both the façade and corners; the frame consists of horizontal and vertical elements reinforced with diagonal crosses to bear the lateral loads (Ruggieri, 2013).

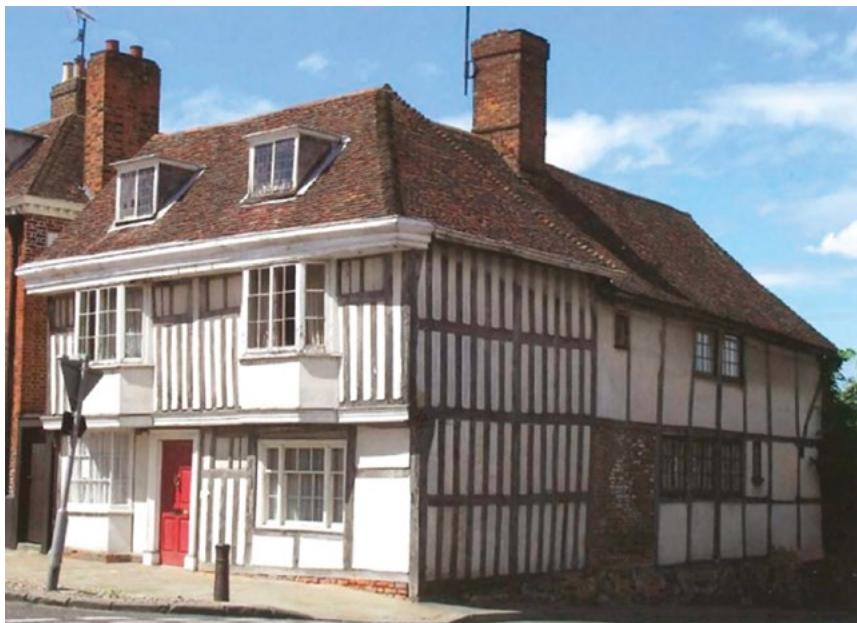
Figure 17. 16th century box frame town house

in east Kent, UK

The simplest version of the *half-timber* construction known in England, is the box frame (Figures 16, 17); this consists of an independent box structure, composed by two longitudinal wall frames joined together by tie-beams and covered by a rafter roof.

The bracing helps keeping the frame on plumb, level and square. The most common inclination is the one in which the upper far-end points outwards and they are disposed symmetrically on the two sides of the corner. The vertical supplementary elements that compose the *wall frames* are called *studs* and the horizontal ones *nogging pieces*. In the English tradition, the *studs* are at closer distance one with the next one, while in the German tradition the space between the *studs* is wider and that framing form acquires the name of *square panel framing* or *diamond paneling* (Figure 17).
