**PATRIMONIO CONSTRUIDO:
PROBLEMÁTICAS, MATERIALES
Y TÉCNICAS**

Revista M
Volumen 15
Enero-diciembre 2018
ISSN 1692-5114 Impreso
ISSN 2590-7883 Online
dx.doi.org/10.15332/rev.m
Patrimonio construido: problemas, materiales y técnicas
Portada:
Dibujo "Imagen colonial de Barichara", cortesía del Arq. Fabio Andrés Lizcano Prada para Revista M, 2018.

LA IGLESIA DE SANTA LUCÍA DE GUANE - BARICHARA: ANÁLISIS ESTRUCTURAL PARA SU SALVAGUARDIA

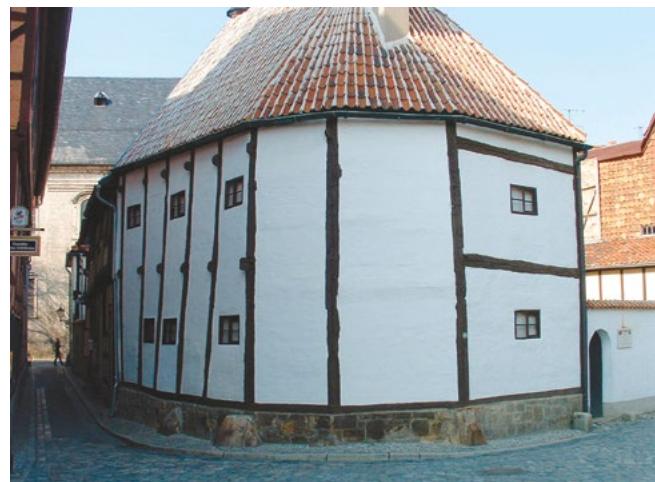
Figure 19. Ständerbau (Quedlinburg,
Wordgasse 3)
Source: www.Fachwerk.de

As well as in the *box frame*, the vertical *posts* are continue timbers that elevate from the *sill beam* to the underside of the *wall plate* (Figure 19).

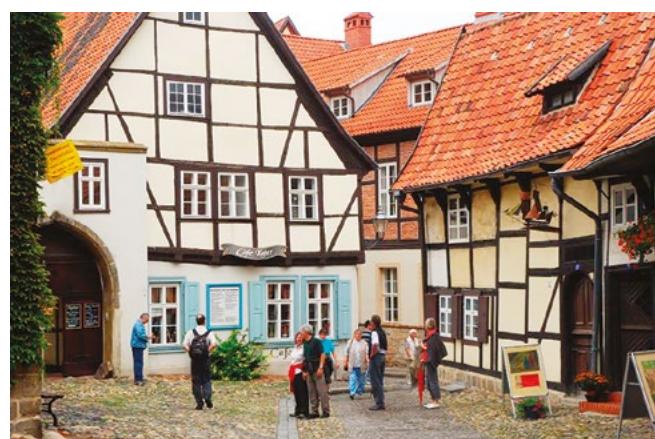
Figure 20. House in post and truss frame or
Geschossbauweise (right) in Quedlinburg
Source: Elena Perria, 2016.

For this reason, the maximal height of the timber determinates the height of the structure. Because of the limited length of the available timbers, the maximum height of these buildings was two levels, approximatively 10 m. The load-bearing structure consists of two of parallel *wall frames* (Figure 20).

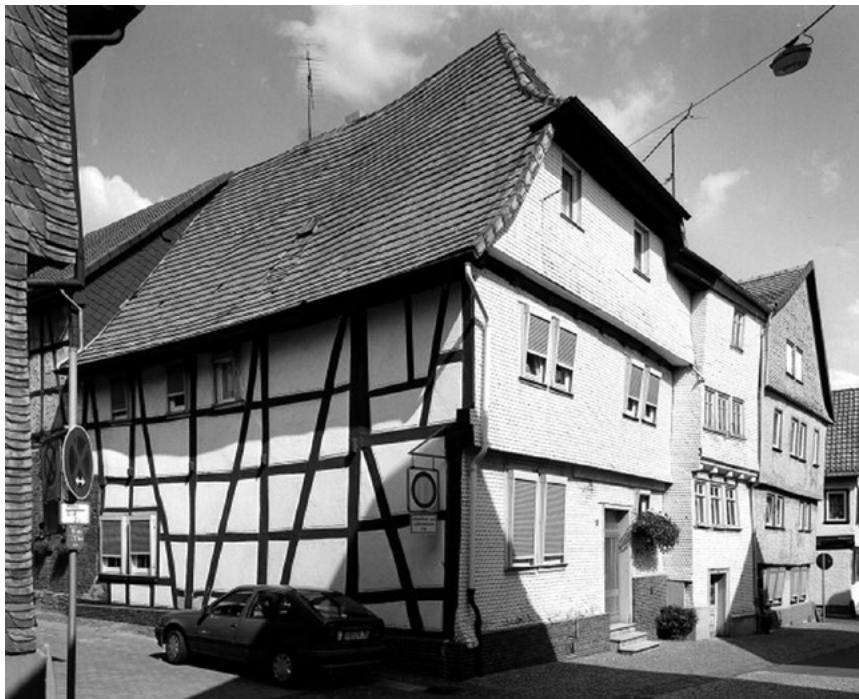
In the *post-and-truss structure* (*Geschossbauweise*) are usually present *full* and *long braces* (*Vollstrebe / Langstrebe*); they extend respectively along the whole height of the frame, from the *sill-beam* to the *wall plate*, and along the half of the frame's height, from the *sill beam* at ground or first floor (Figure 21).

Figure 21. Long braces in Untere Fulder Gasse 28, Alsfeld
Source: Landesamt für Denkmalpflege Hessen.

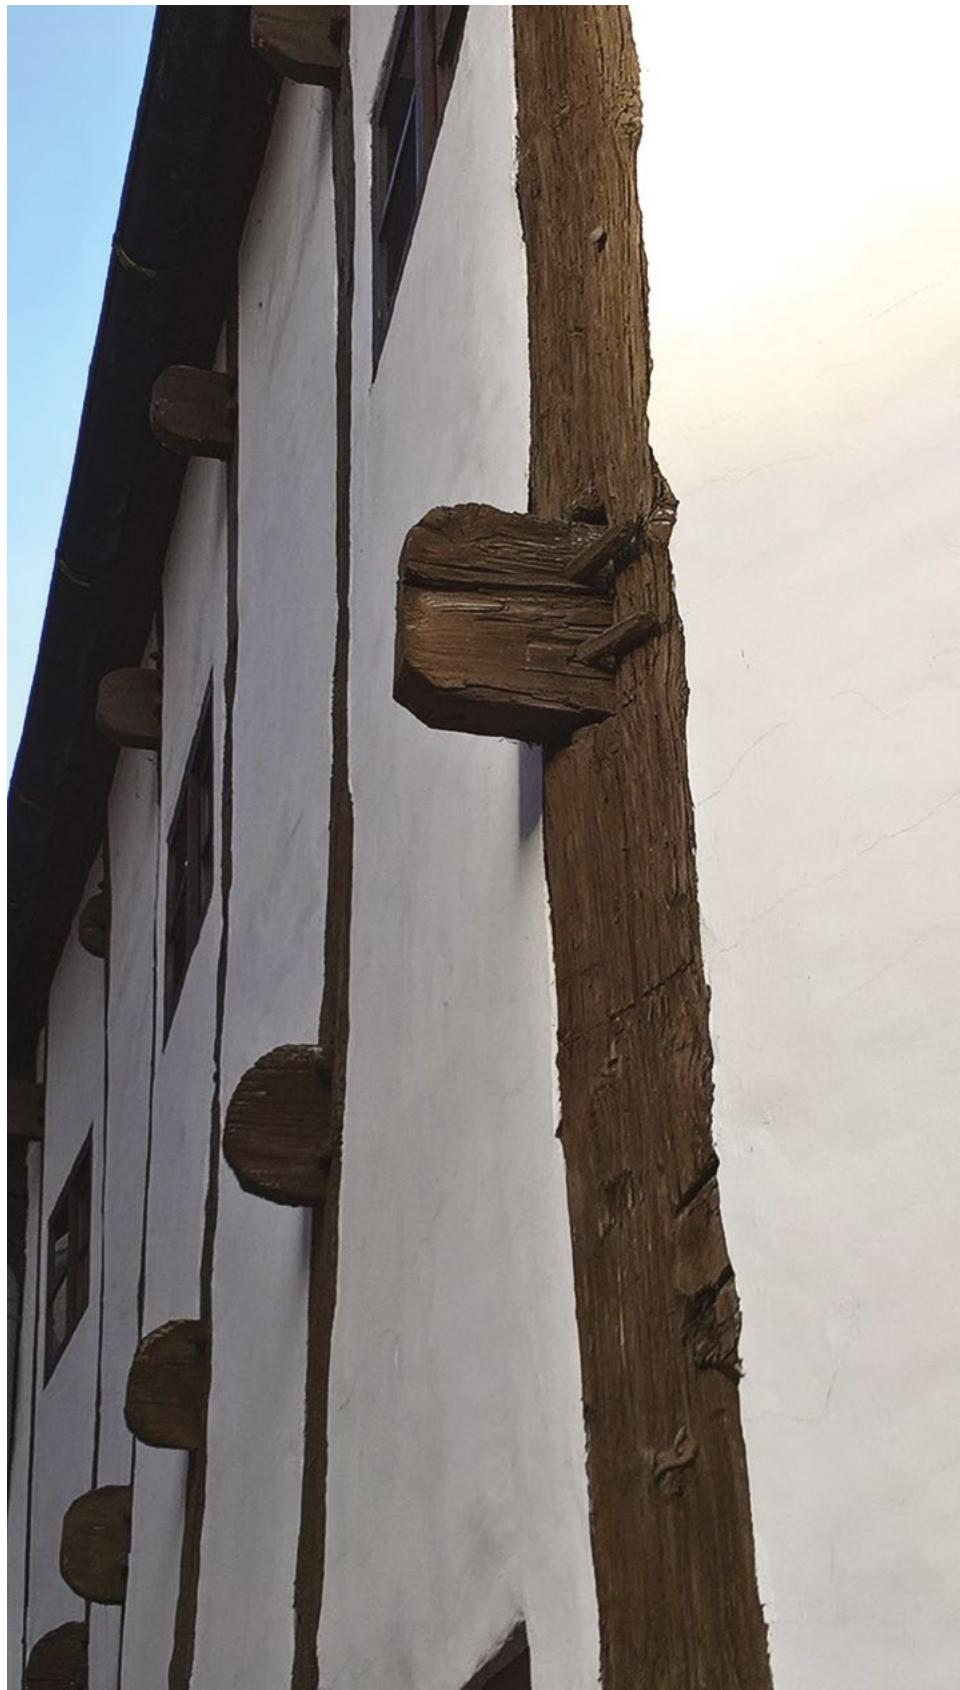
Figure 22. Extended mortise and tenon in the house in Quedlinburg, Wordgasse 3
Source: Elena Perria, 2016.

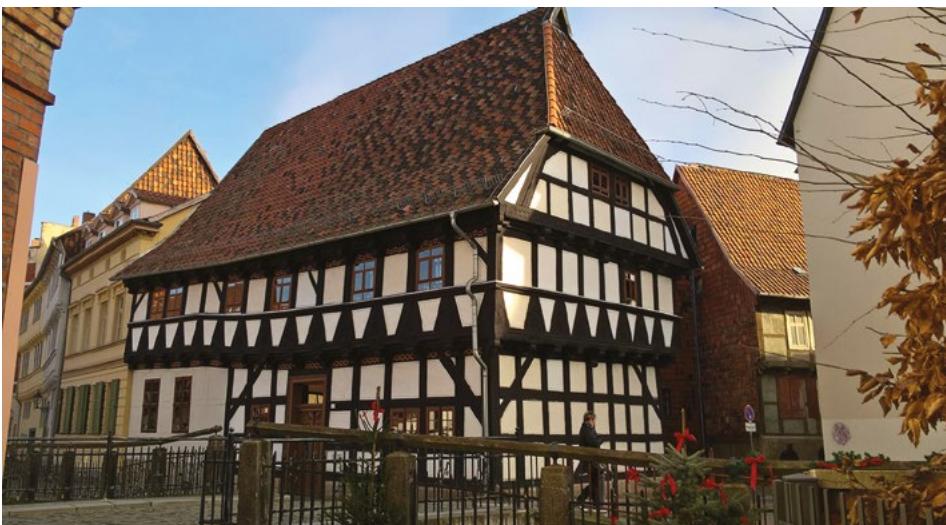
Figure 23. House in Story framing or Stockwerkbauweise in Quedlinburg
Source: Elena Perria, 2016.

From the 14th century, because of the increasing population in the cities, the new technique called *story framing* was developed for the construction of multi-story buildings in urban areas. The *story-framing* construction (Figure 23) presents similar characteristics to the *post-and-truss* construction, but it is improved in the point of weakness typical of the *post and truss frame*.

It consists in a *half-timber* structure characterized by multiple stories with a characteristic second-story (or more stories) overhang on the façade's side. A *rafter roof* but also a *purlin roof* mainly cover the structure. The system has the peculiarity of having been built with shorter timbers respect to the one needed in the *post-and-truss* construction, in spite of the possibility to build in height. Structurally speaking each of the stories is conceived as a cage independent from the lower or the upper one: the frame of *sleepers*, *posts*, *braces* and *wall-plate* system elevates for only one level. Multiple levels can be superposed thanks to the cantilever system.

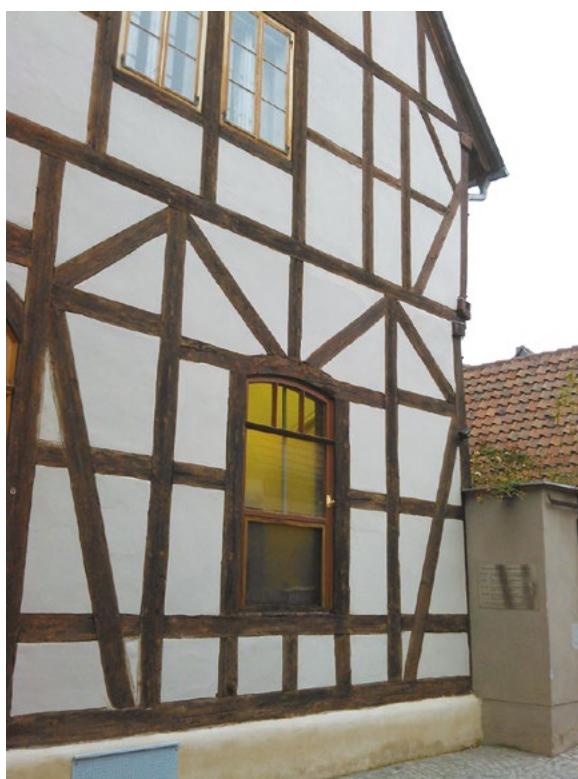
In this evolved technique, the bracing system is mainly by *short-braces* (*Kurzstrebe*) that include *foot-braces* (*Fussstrebe*), *head-braces* (*Kopfstrebe*) and St. Andrew's crosses. The *short-braces* (Figure 25) connect the half of the storey-height on the *noggings* pieces or the whole storey height. The *head-braces* run from the *post / stud* middle height to the upper *wall plate*. The *foot-braces* are either straight or curved braces that extend between the *wall-plate* or *sill-beam* and the middle height of a *post / stud*. Under this category are also included all the braces that extend for three quarters of the floor-height, also called "Man legs" (*Beine eines Mannes*). The special figure of the St. Andrew's cross is a cross form that connects the *noggins* piece to the *upper or lower plates*.

Figure 25. Short and long braces
Source: Elena Perria, 2015.

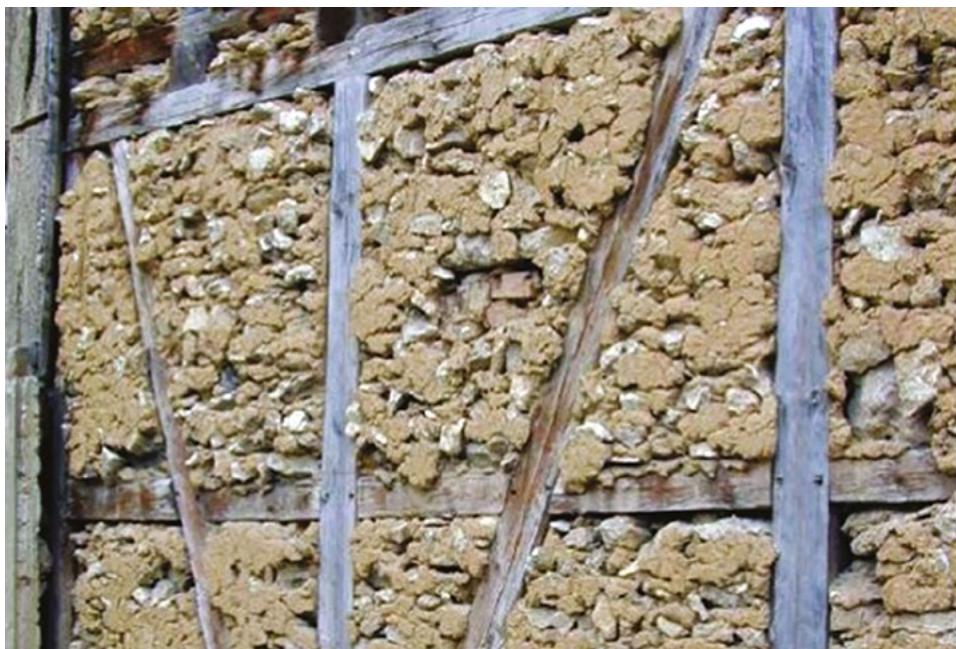
Figure 38. *Infill with rubble and plaster*
Source: Elena Perria, 2017.

The exterior finishing of *half-timber* structures is made weather tight in various ways. On the Continent, the opening in between the frame, the *infill* panels, are generally filled with *rubble and plaster* (Figure 38), with *brick* (Figure 39) or with *wattle-and-daub* (Figure 40). The wooden framework is left exposed to form a pattern between the *infill*. The filling with *watt-and-daub* was the most diffused until the 16th century. In this century, both for durability and economical reasons it was replaced by a *bricks infill*. The panels were finally left in view, or plastered with clay. In countries where the lumber was abundant, the wood-frame had a wood sheeting called *weatherboards* or *timber lathing* covered by *plaster finishing*. *Lathing* or *boards* have also a structural function of increasing the stiffness of the timber structure working as a diaphragm.

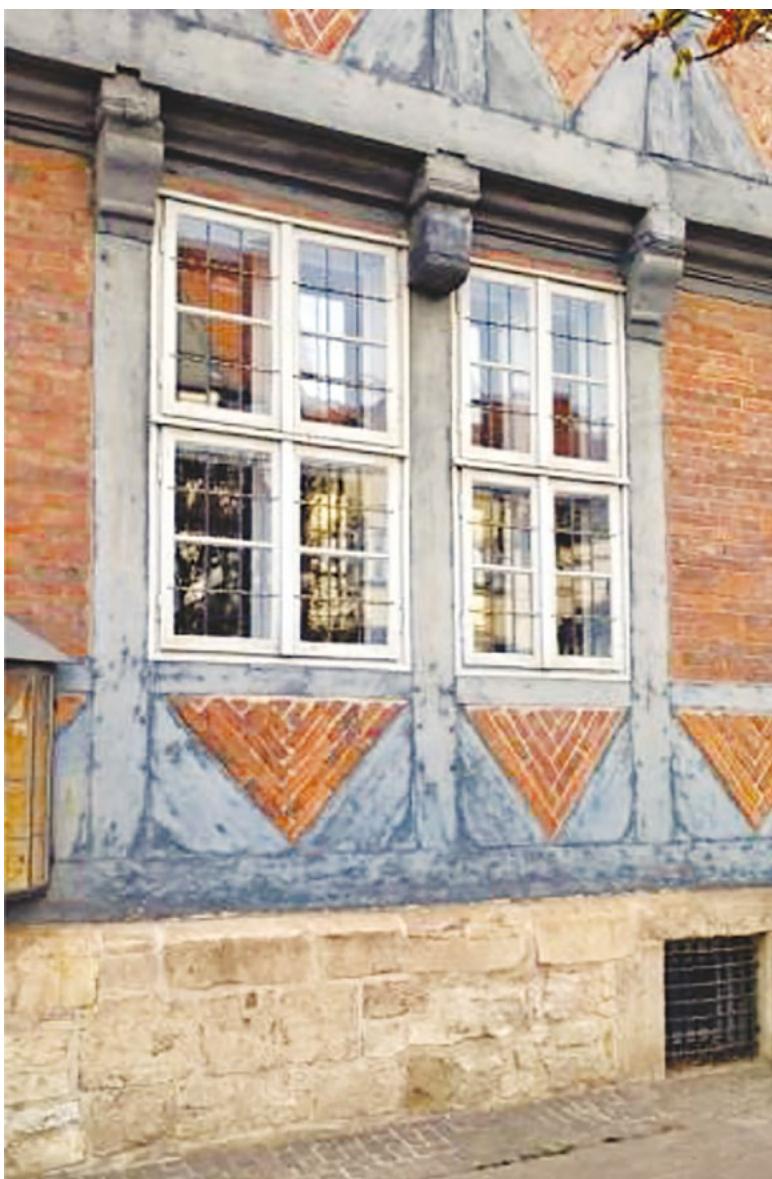
Figure 39. Infill with bricks
Source: Elena Perria, 2017.

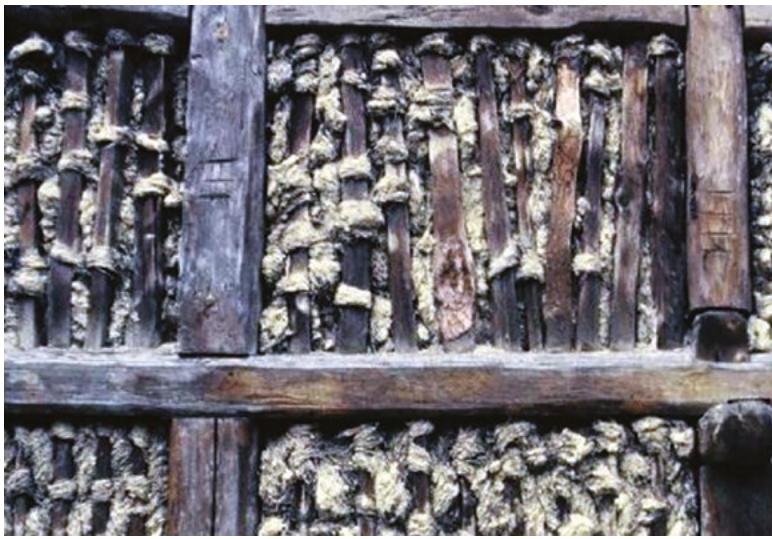
Figure 40. Infill system with wattle and daub
Source: Elena Perria, 2017.

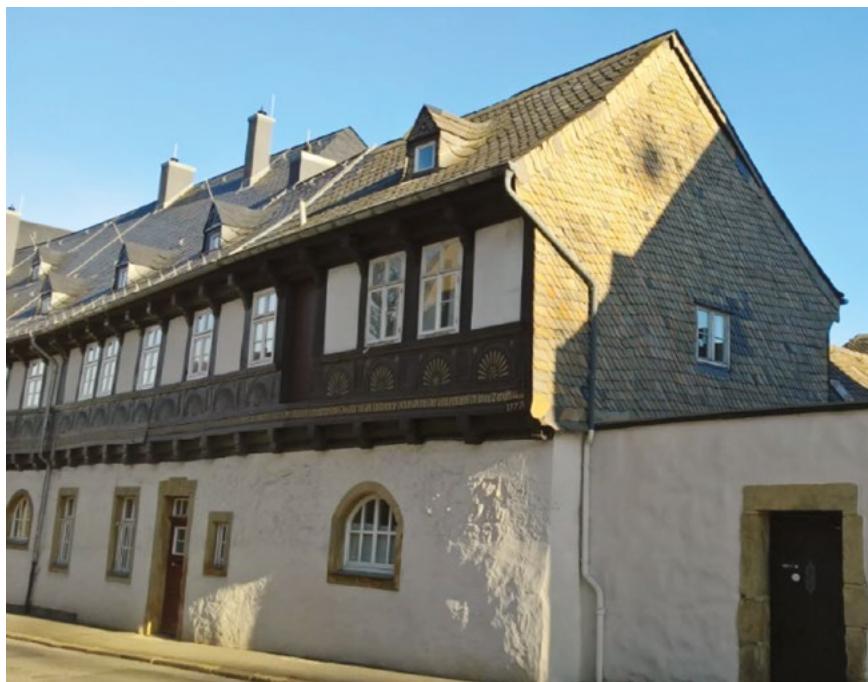
Figure 41. Wall cladding with natural slate stone in Goslar

Source: Elena Perria, 2016.

With the evolution of the technique, in places where the stones were abundant, thin natural stone slab from native rock, which is split into thin layers were used as a *roof covering* or *wall cladding* was used. This roof covering from inorganic material was not just a protection against the weather but also worked as fireproof material (Figure 41).

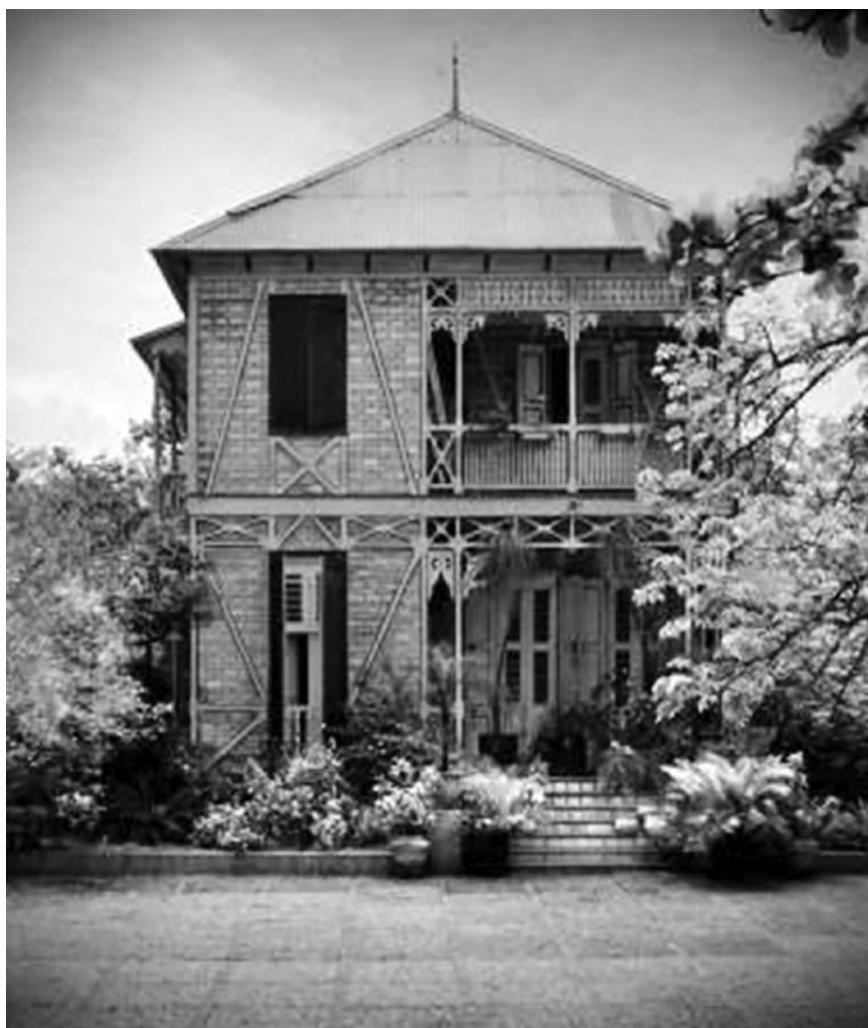
Figure 42. Colombage structure in France

Source: Langenbach, 2015.

The *Colombage* (Figure 42) is a *timber-frame* filled with brick and diagonals at the angles. The wood, with carved shapes, adorns façades and roof banks, high ceilings and large openings onto vast porches. The second version of the houses is the braced timber-frame clad with horizontal *lapped-wood* siding on the exterior, also known as *shiplap siding*. The

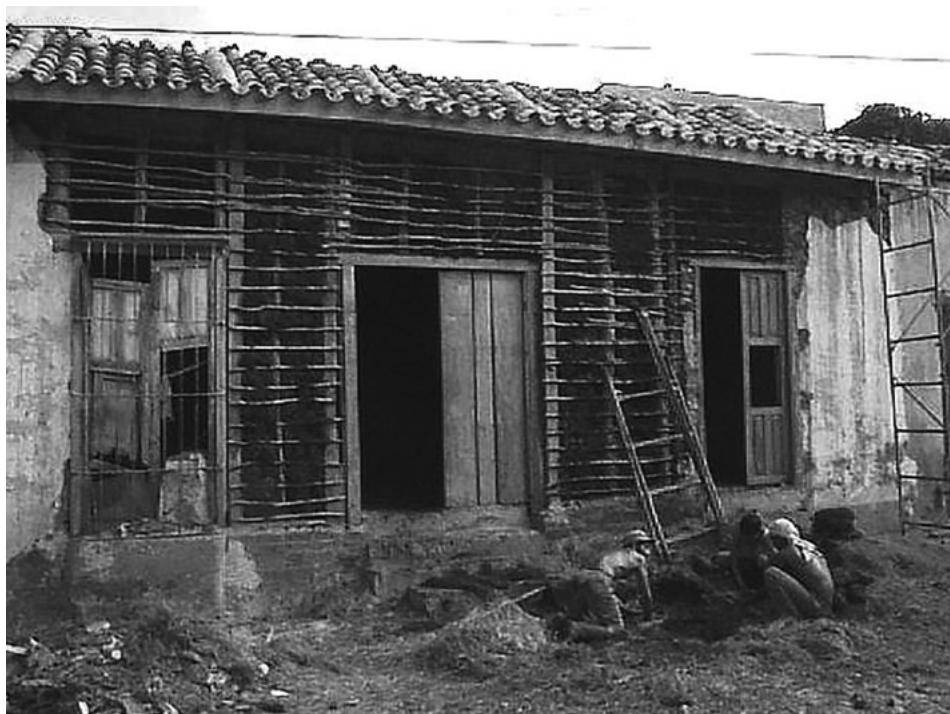
Figure 43. Structure in bahareque technique
Source: Revista de la Construcción, 2010.

In the Spanish Caribbean area and South America, the most diffused technique before the IV Century was the *Bahareque* technique. The *Bahareque* construction (Figure 43) is a *post and lintel* system, composed of vertical and horizontal wooden elements combined with specific type of unions to form a collaborative frame with tightening function.

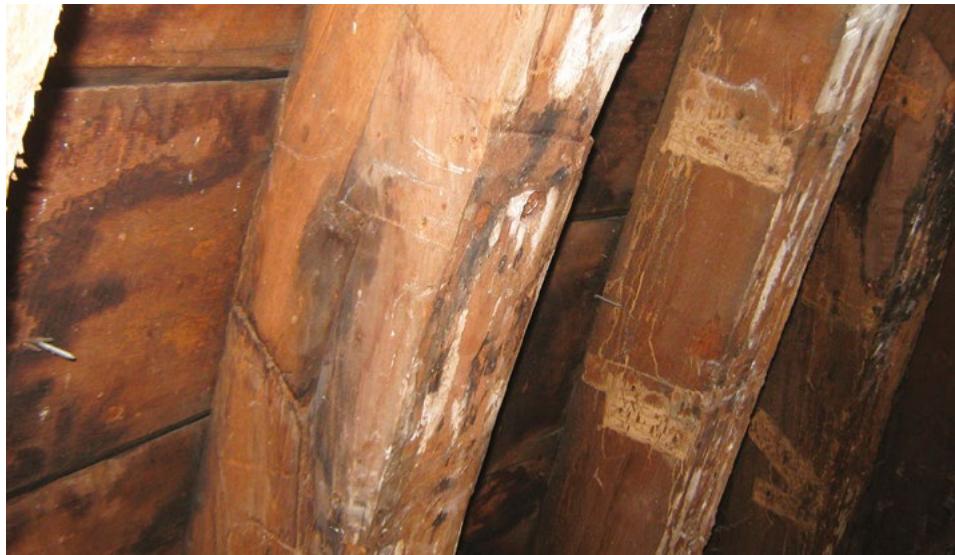
Figure 48. Jupiter joint or Splayed undersquinted and tabled scarf joint with key of the wooden dome of Santiago de Cuba's Cathedral, Cuba
Source: Roncoli, 2013.

The *horcónes*, the load-bearing pile foundations, are individual poles or groups of wooden poles (depending from the dimension of the structure) that from the ground rise up to the upper edge beams of the roof. They have squared cross-section or also a raw form with variable and irregular circular section. This self-bearing timber structure is culminated with the typically colonial roof *cubierta de par y nudillo* structure (Nuere, 2003). Inspired by the *Mudéjar* system and the naval engineering, it has a reverse boat frame shaped form (Figure 47). The horizontal and vertical elements are connected with carpentry wood-wood connections from the European tradition (Figure 48). The wooden structure is drown into masonry or brick walls (Figure 49).

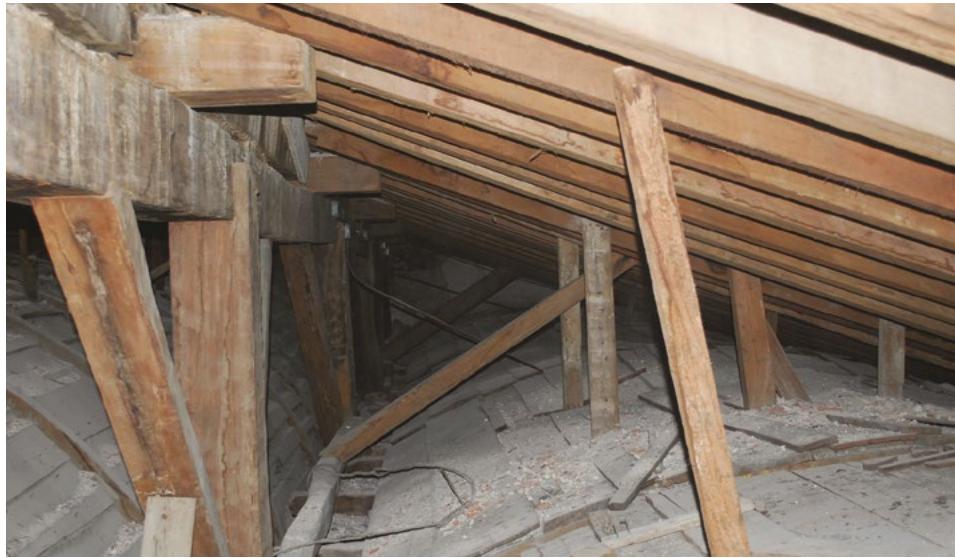
Figure 49. Wooden structure of Santiago de Cuba's Cathedral drown into masonry and brick walls
Source: Elena Perria, 2010.
