The Objects that "made" the History of the Strength of Materials

Revista M

La conservación del patrimonio histórico construido:

Italia y América Latina

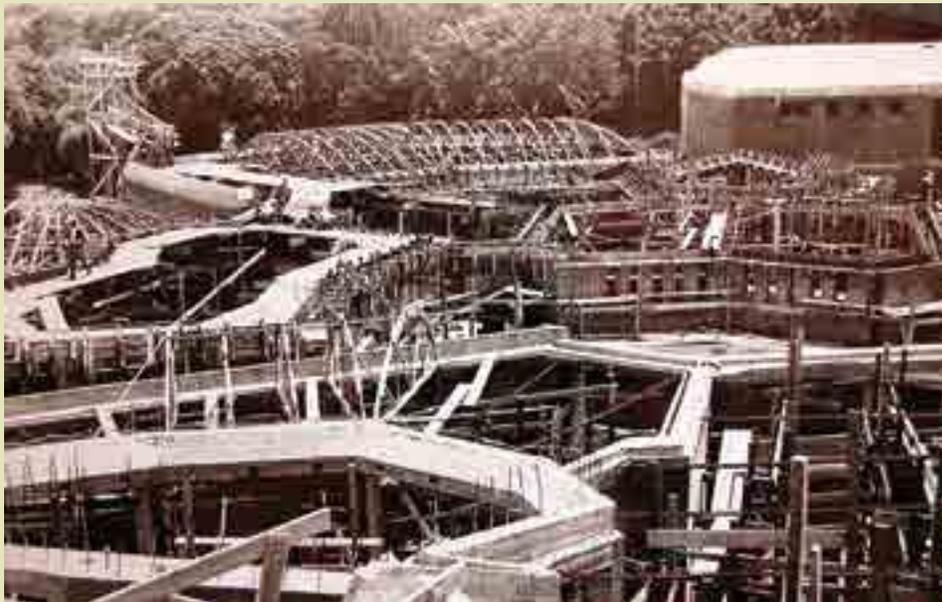
Foto di cantiere degli anni '60.
Fonte: Archivio privato di Michele Paradiso (per gentile concessione di Roberto Gottardi).

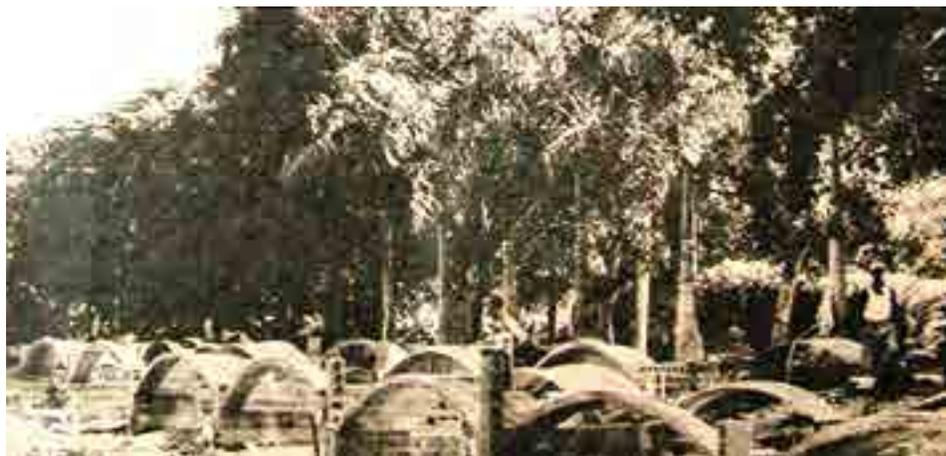
Figura 1. Foto storica degli anni '60 che mostra i modelli in scala di diverse geometrie di volte, a botte utili all'insegnamento della tecnica alle maestranze cubane.

Oggi, dopo 60 anni, gli edifici della Scuola Nazionale d’Arte di Cubanacán (ENA) si trovano in una situazione drammatica: solo parzialmente realizzati e quindi utilizzati in modo diverso dal progetto originale, nonostante i timidi recenti interventi di restauro. Completati dal Governo cubano nel 2011, si trovano in una situazione di degrado fisico-meccanico e anche alcuni mai utilizzati e totalmente abbandonati (Scuola di balletto, Scuola di Musica). È importante spiegare perché sono arrivati a quella situazione. Quindi è importante iniziare con alcune note storiche. Tre giovani architetti furono incaricati del progetto: il cubano Ricardo Porro Hidalgo e gli amici italiani Roberto Gottardi e Vittorio Garatti. I tre si erano conosciuti in Venezuela ed erano rimasti molto amici: Ricardo Porro in esilio volontario di fronte alla dittatura Batista, i due italiani si erano trasferiti in America Latina per voglia di nuove esperienze professionali, il primo era un laureato a Venezia e un discepolo di Carlo Scarpa, il secondo a Milano e un discepolo di Ernesto Nathan Rogers. Gli architetti con il loro progetto realizzarono un’opera diversa dall’architettura predominante dell’epoca a Cuba, influenzata dal movimento moderno, al punto che l’ENA può essere considerata un esempio spettacolare di architettura organica. C’erano due principi di base nel loro progetto: l’integrazione nel paesaggio e l’uso del mattone come materiale predominante. Si consiglia, per approfondire l’affascinante storia di questa epica vicenda, di fare riferimento ai testi di Loomis (2011, 2015, 2020) indicati in bibliografia poiché questa comunicazione intende solo riflettere sinteticamente sugli aspetti tecnico-costruttivi, argomento, per il quale risulta agli autori, fino ad ora non sufficientemente indagato. Quindi, riguardo a questo argomento e tornando alla storia del complesso, i tre architetti decisero di utilizzare l’unico materiale che allora si poteva facilmente trovare a Cuba, la ceramica e il mattone, come stretto rapporto con la natura e la cultura cubana, utilizzandoli associati alla tecnica delle volte catalane, per la sua possibilità di offrire grande libertà nelle forme architettoniche, e ispirandosi all’opera di Antoni Gaudí. In effetti, c’erano precedenti esperienze di volte catalane all’Avana, ma la saggezza costruttiva era stata in qualche modo persa. La fortuna li fece incontrare con un muratore catalano, che qualcuno afferma avesse lavorato con Rafael Guastavino. Di quel signore, che ha avuto un ruolo fondamentale nella costruzione delle Scuole, secondo un’usanza tipicamente latinoamericana, si ricorda solo il nome proprio: Gumersindo. Gumersindo insegnò ai muratori cubani la tecnica e realizzò molti modelli in scala, con prove di carico, per dimostrare il potenziale di resistenza della tecnica catalana (vedi fig. 1).

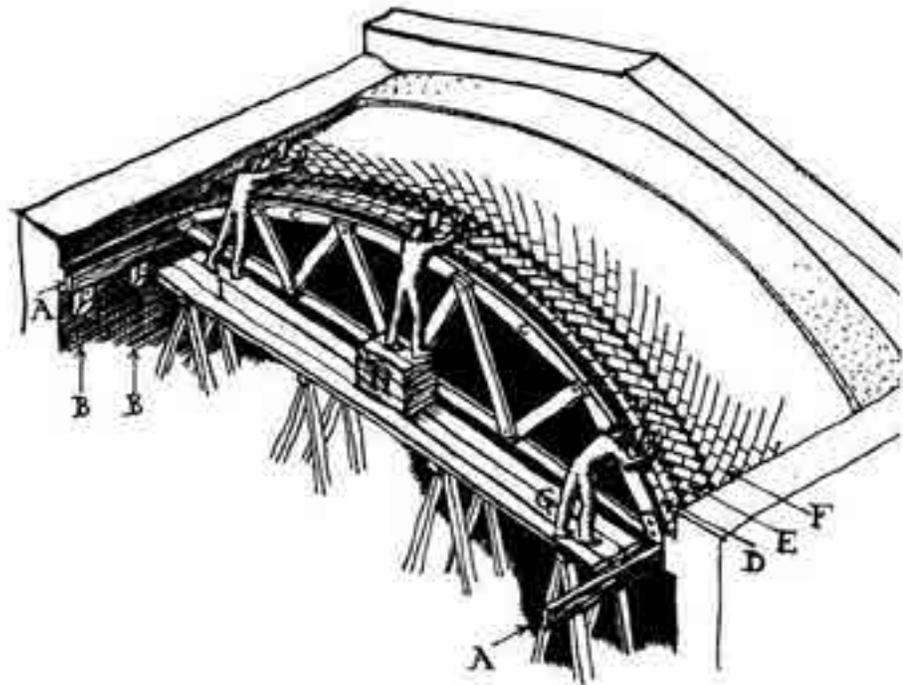
FIG. 2.—Construcción de una bóveda cilíndrica empleando cercia corredera;

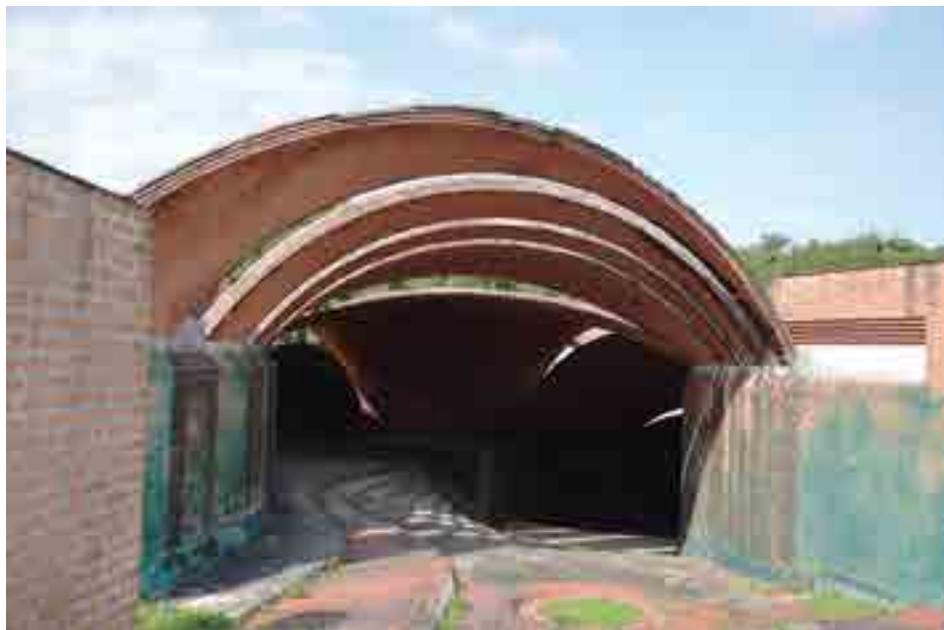
Figura 3. Volte catalane dell'entrata della Scuola di Balletto di Vittorio Garatti.
Fonte: Foto di Michele Paradiso, 2016.

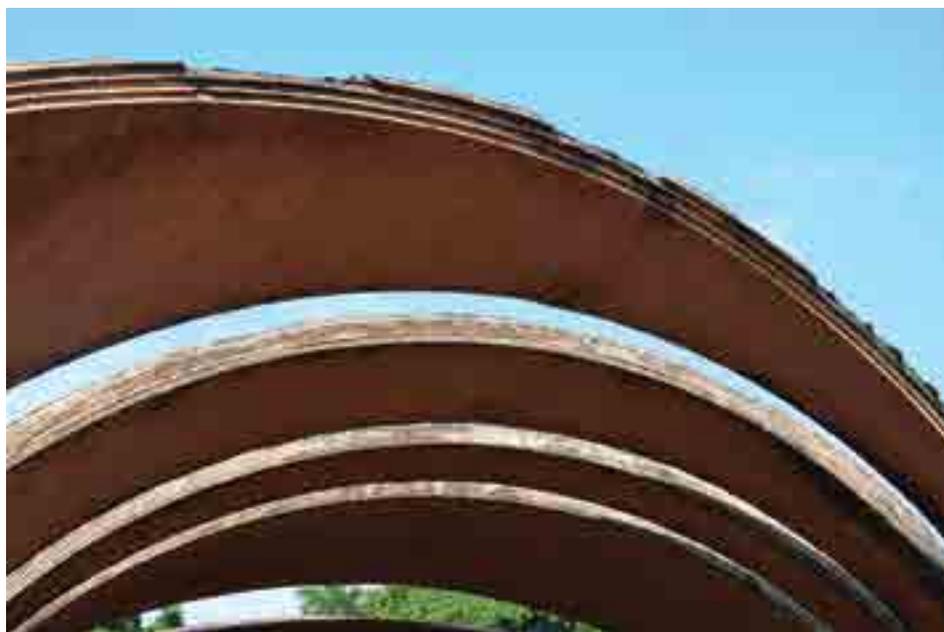
Figura 4. Volte catalane dell'entrata della Scuola di Balletto di Vittorio Garatti: sono visibili le perdite di *rasillas* in estradosso.
Fonte: Foto di Michele Paradiso, 2016.

zone dell'estradosso si sono perse o sbocconcellate, si vede che il sistema adottato non è il classico sistema alla catalana: le *rasillas* della seconda *capa* non si sovrappongono alla sottostante secondo una linea di posa in opera a 45° rispetto alla precedente, ma sono poste una sull'altra, sia pure sfalsate (*mata junta*). Se così fosse questa non sarebbe una volta pura alla catalana, bensì un struttura classica ad arco, realizzata attraverso la giustapposizione di vari archi di minimo spessore posti uno sull'altro. In buona sostanza non esisterebbe quella resistenza per forma che è il segreto e la potenzialità della volta catalana. Si tratta cioè un arco realizzato da tanti archi sottili, uno sull'altro (vedi fig. 4).

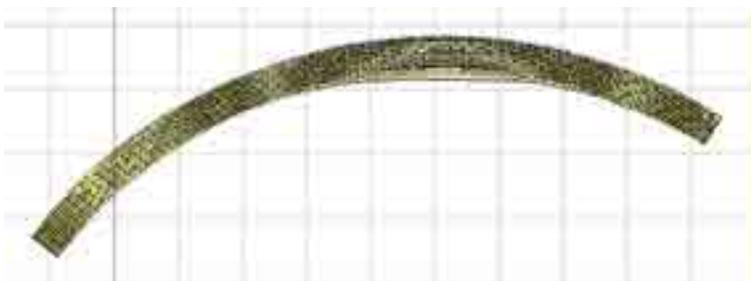
Figura 5. Effetto di delaminazione o *debonding* di un arco costituito da una serie di archi di altezza sottile sovrapposti.

L'unica possibilità dell'ammorramento nella direzione dello spessore è affidata alla tenuta dei ricorsi di malta. Il pericolo di siffatta costruzione è il ben noto *debonding* (delaminazione): per effetto anche di un minimo cedimento delle imposte e del conseguente aumentare della spinta di ognuno di questi archi componenti, verrebbe superata la minima resistenza alla trazione della malta in direzione dello spessore con conseguente distacco di un arco dal superiore, fenomeno evidenziato dalla formazione di lesioni che seguono la curvatura dei ricorsi dei giunti, più ampie nella mezzeria e a partire dal basso (vedi fig. 5).

È dimostrabile che anche la perdita di efficienza di un solo *folio* o *capa*, a causa della delaminazione, riduce la capacità resistiva del complesso di un buon 30%.

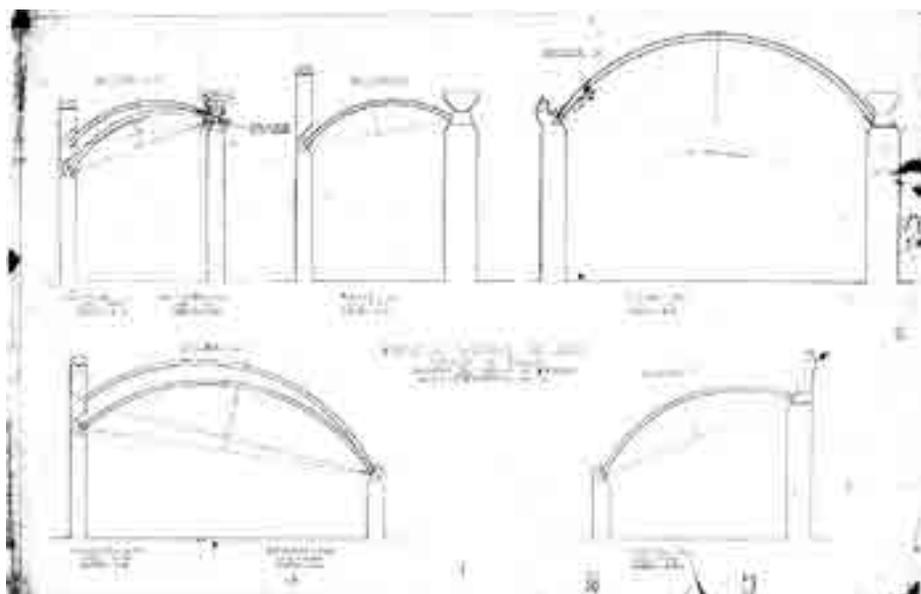
Figura 6. Disegni originali di progetto degli anni '60 relativi alle varie sezioni del pasillo d'entrata della Scuola di Balletto.
Fonte: Archivio privato di Christian Zecchin.

La struttura si deve quindi considerare un arco irregolare a sezione variabile. Inoltre il rilievo ha determinato uno spessore in chiave di circa 25 cm, composto da 10 fogli di rasillas e 9 fogli di malta. Si ipotizza così che lo spessore della pianella possa essere di cm. 1,5 e quello della malta cm. 1,00-1,20 (variabile). Paradiso et al. (2007) puntualizzano che si è proceduto ad una analisi numerica, usando il codice di calcolo SAV2000 del Software Aedes (2020), basato sulla teoria della stabilità di archi e volte in muratura che si deve a Jacques Heyman (1999). Il metodo, seguendo la teoria degli stati limite, ricerca il poligono funicolare interno alla sagoma dell'arco, attraverso un metodo iterativo che si basa sulla teoria degli stati di coazione. Se il poligono funicolare, risultato della analisi, risulta interno alla sagoma dell'arco questi risulta stabile tanto da poterne determinare un proprio coefficiente di sicurezza; se invece risulta tangente alla sagoma o addirittura parzialmente esterno, nascono tensioni di trazione che non possono essere sopportate dal materiale che di conseguenza si lesiona, diminuisce il suo grado di sicurezza fino al precollasso o collasso.

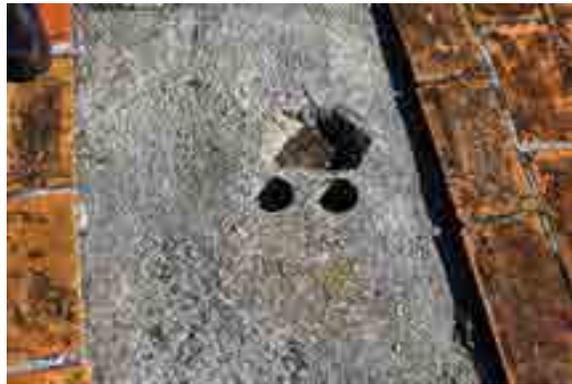
Figura 16. Ispezione sulla calotta 1.
Fonte: Archivio privato Christian Zecchin.

In particolare, i risultati sopra esposti indicherebbero comunque una fragilità della struttura al danneggiarsi l'estradosso, così come è nei fatti. Eppure la praticabilità dell'estradosso viene sfruttata per qualsiasi occasione: visite turistiche, eventi culturali, eccetera. Nonostante ciò, la struttura non sembra risentirne, a parte i più volte menzionati atti di vandalismo. Ma, ricordando le parole di Mosquera e Gayoso, sono stati eseguiti saggi di ispezione e piccoli carotaggi sulla superficie superiore della calotta. Si è pertanto avuto conferma del racconto dei protagonisti dell'epoca, anche se ciò che appare non ci dice ancora con chiarezza quali tipi di rinforzo furono eseguiti all'epoca nello spessore della volta. Di seguito vengono riportate tre figure che fanno riferimento a queste piccole ispezioni sulla calotta. Si può intravedere la presenza nello spessore di altro materiale che non siano le *rasillas* e la malta (vedi fig. 16, 17, 18).

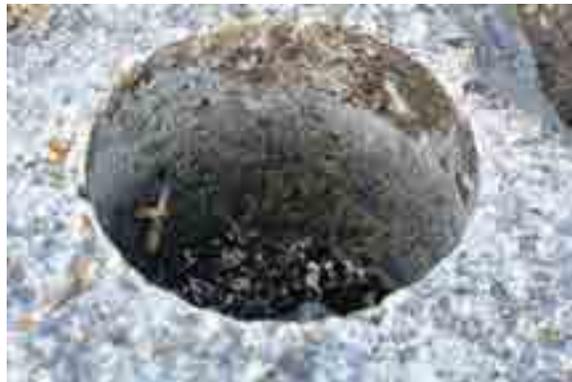
Figura 17. Ispezione sulla calotta 2.
Fonte: Archivio privato Christian Zecchin.

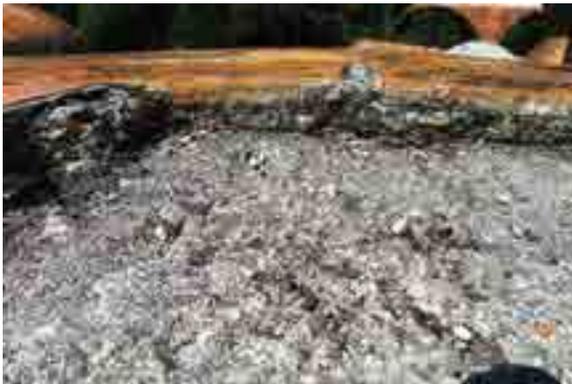
Figura 18. Ispezione sulla calotta 3.
Fonte: Archivio privato Christian Zecchin.

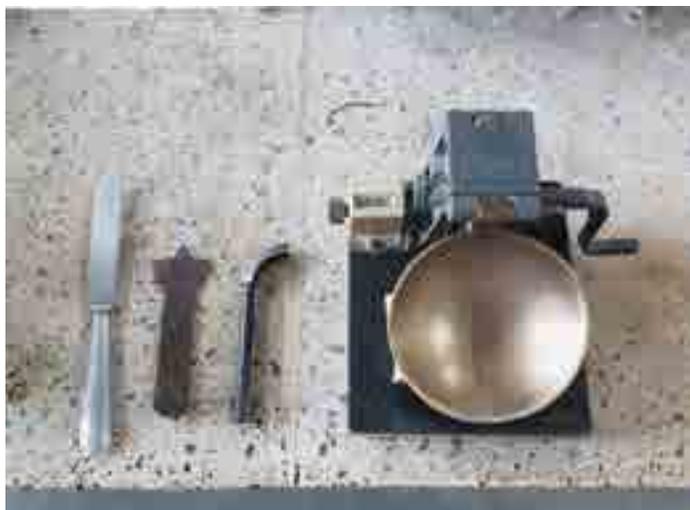
Figura 8. Apparecchiatura utilizzata per l'ottenimento del limite liquido.
Fonte: Foto degli autori.

Il limite liquido corrisponde a quel valore di acqua limite superato il quale la terra inizia a comportarsi come un fluido. La prova si svolge utilizzando un apparecchio chiamato Cucchiario di Casagrande (vedi fig. 08); nella coppa in ottone di tale strumento è stato posto un campione di argilla il quale viene solcato con un apposito utensile (Belluzzi, 1992). A questo punto la coppa è stata fatta rimbalzare per una quantità di volte utile a far chiudere tale solco per una lunghezza pari a 13 mm. La prova è stata effettuata più volte con condizioni di umidità dei campioni differenti fino ad avvicinarsi ad una media di 25 colpi.

Preso una parte di ogni campione, questo è stato fatto essiccare determinandone la quantità d'acqua presente. Attraverso la creazione di un diagramma è stato quindi possibile determinare il contenuto d'acqua corrispondente a 25 colpi, che rappresenta il limite liquido, pari in questo caso al 26,7% di acqua rispetto al peso del terreno (vedi tab. 02).

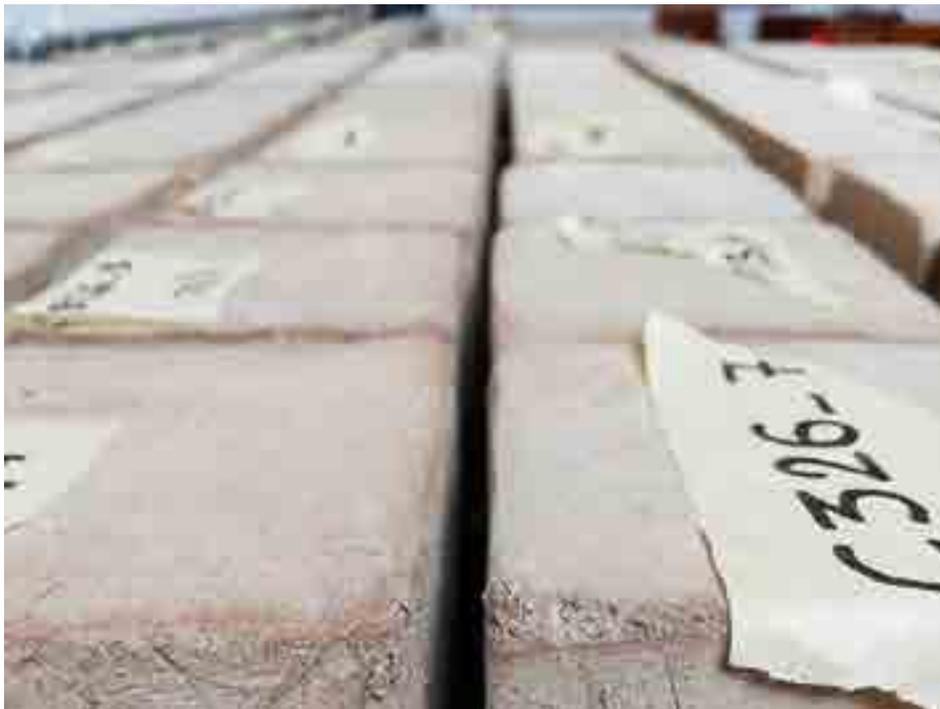
Figura 9 - provini realizzati.
Fonte: Foto degli autori.

Sono stati realizzati un numero totale di 93 provini: 36 cubi di lato 8 cm per le prove di compressione, 9 per ogni percentuale di additivo, e 48 parallelepipedi di dimensioni 8 x 8 x 30 cm per le prove di flessione per tre e per quattro punti, 12 per ogni percentuale di additivo, più ulteriori 9 provini utili per aggiustamenti, settaggi dei macchinari e prove secondarie (vedi fig. 09).

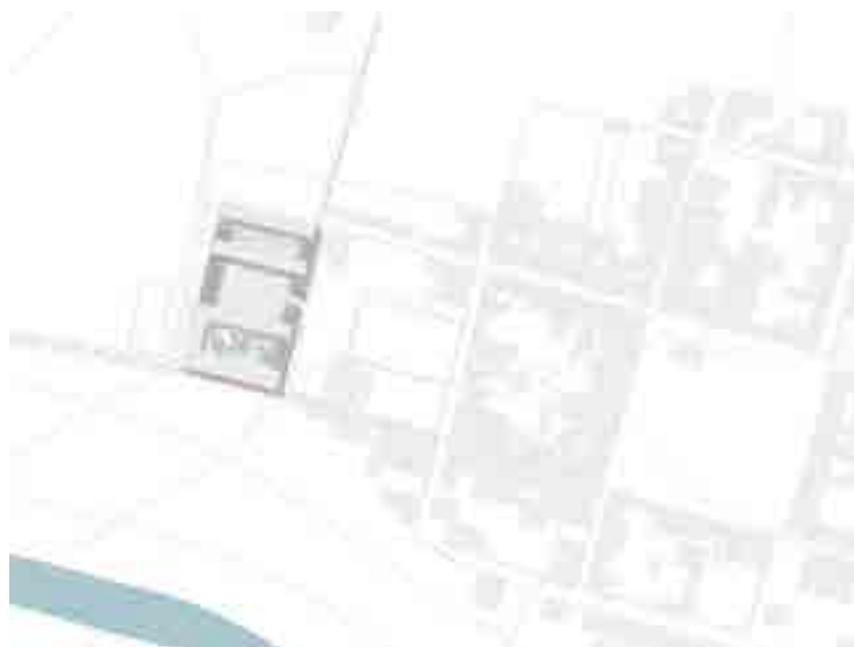
Figura 10. Masterplan.
Fonte: Bigi & Cartesio (2019).

Il progetto sorge occupando per intero uno degli isolati liberi del *centro* urbano, posizionandosi all'incrocio tra la strada d'accesso al paese e ad una via ad essa perpendicolare che conduce ad un percorso naturalistico che costeggia il fiume Chicamocha vedi (fig. 10).

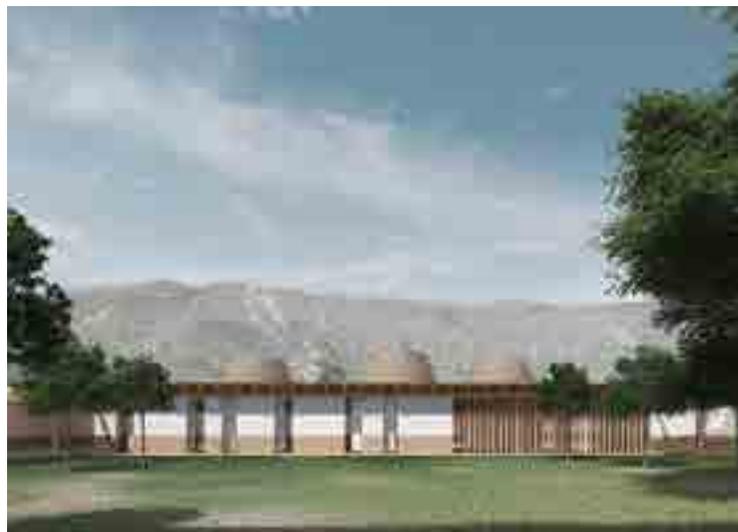
Figura 13. Vista dal cortile interno.
Fonte: Elaborazione degli autori.

L'immersione nel contesto è garantita anche dalla qualità materica dei muri. Questi sono ovviamente realizzati in adobe rivestito poi da una scialbatura in calce bianca e si ergono su di un basamento lapideo, che richiama idealmente quello in vernice marrone presente in tutte le case del paese. Sono le tre cupole in terra, emergendo dai tetti in coppi, a rompere questo andamento orizzontale (vedi fig. 13).

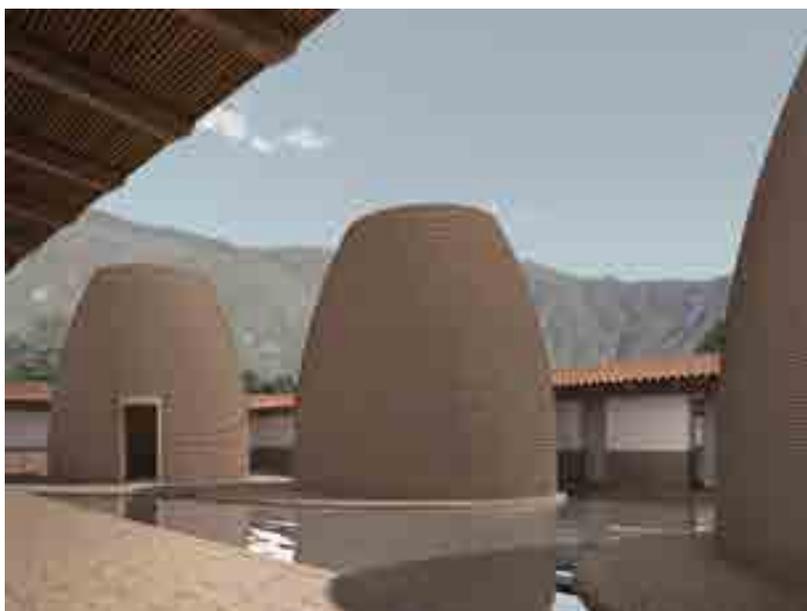
Figura 14. Vista dal cortile delle cupole.
Fonte: Elaborazione degli autori.

A fare da filtro tra i cortili e gli ambienti “chiusi” sono presenti solo brevi brani murari, tende, o file di brise-soleil verticali e semoventi, utili a schermare, all’occorrenza, ambienti quali ad esempio le aule, le quali possono dunque essere completamente in luce e in pieno contatto con l’esterno se questi ultimi sono aperti o al contrario protette ed in ombra quando questi vengono chiusi. Particolare è poi il rapporto tra l’area più pubblica del progetto, ossia il mercato, ed il cortile che ospita le cupole. Il primo si apre alla città attraverso la sua totale permeabilità e con l’inclinazione della falda del tetto che invita all’ingresso, il secondo, più privato, è visibile dal mercato tramite strette fenditure nel muro che lasciano intravedere i giochi di luce creati dallo sfioro d’acqua. Il cortile che ospita le tre cupole (vedi fig. 14) è sicuramente uno degli ambienti più suggestivi dell’intero progetto.

Questi elementi architettonici emergono dalla vasca d’acqua e risultano idealmente e fisicamente isolati dal resto del progetto. Sono rivestite da un intonaco in terra caratterizzato da una particolare finitura rigata con corsi orizzontali, e ospitano tre piccoli quanto particolarissimi ambienti espositivi; la qualità materica della trama di superficie genera giochi di luci ed ombre grazie all’ingresso zenitale della luce solare. Il rapporto tra le cupole ed i camminamenti coperti dai brise-soleil che le circondano, evidenzia ancora una volta come queste si “isolino” rispetto al resto dell’edificio grazie, sì, alla loro particolare forma, ma anche tramite un distacco fisico tangibile, garantito proprio dalla presenza della vasca d’acqua, che le rende accessibili solo in pochi precisi punti. Queste connessioni non sono altro che intersezioni tra l’area di pertinenza della cupola, che funge anche da piccolo spazio di ritrovo per i visitatori, ed un camminamento adiacente al mercato.

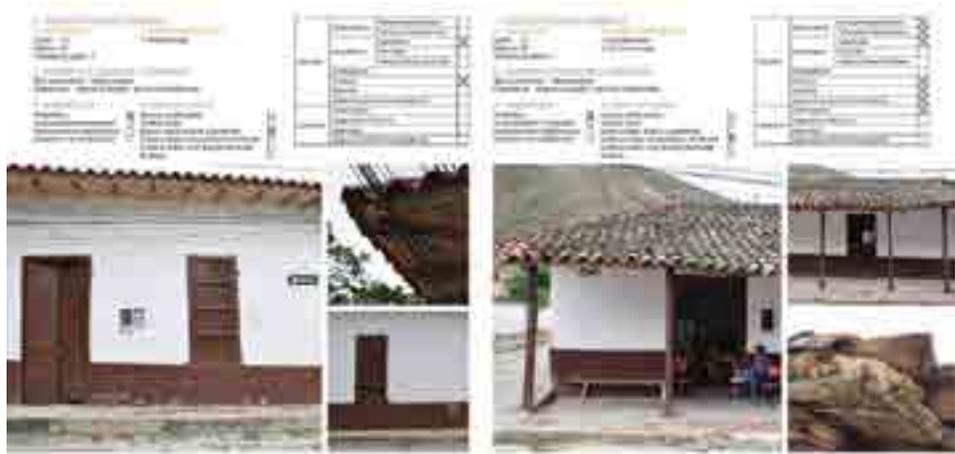
Figure 4. Inventario degli edifici nel paese di Cepitá.
Fonte: Elaborazione grafica degli autori.

Il primo lavoro svolto nel paese ha portato alla catalogazione e alla classificazione di tutti gli edifici del nucleo urbano (vedi fig. 4). La schedatura ha avuto la finalità di mappare l'architettura in terra di quest'area evidenziandone lo stato di conservazione, il grado di autenticità preservato e i danni ricorrenti dei singoli edifici, cercando quindi di contribuire alla valorizzazione del patrimonio locale (Higuera, 2007).

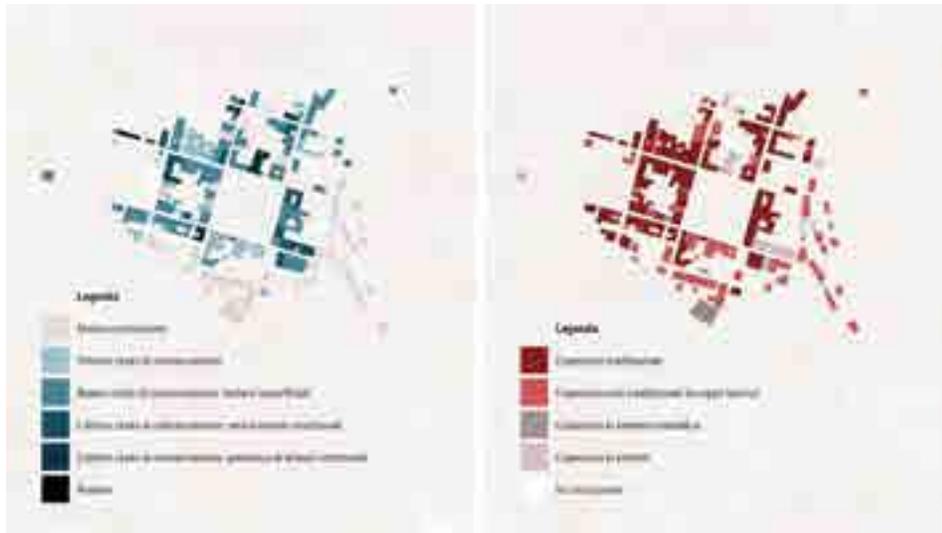
Figure 6. Stato di conservazione – tipologia di coperture
Fonte: Elaborazione grafica degli autori.

La schedatura, oltre a testimoniare graficamente la presenza massiccia dell'architettura in terra, ha fatto risaltare la tendenza di intervenire sugli edifici con l'impiego di materiali non compatibili, andando a danneggiare i manufatti non solo da un punto di vista estetico, ma anche per quanto riguarda la risposta strutturale. I fenomeni di dissesto sono spesso ascrivibili ad errori costruttivi e alla mancata manutenzione. Quest'analisi evidenzia inoltre

come nei lotti non ancora edificati e in posizione più defilata rispetto alla piazza principale si tenda a scegliere materiali alternativi per la realizzazione di nuove costruzioni (vedi fig. 6).

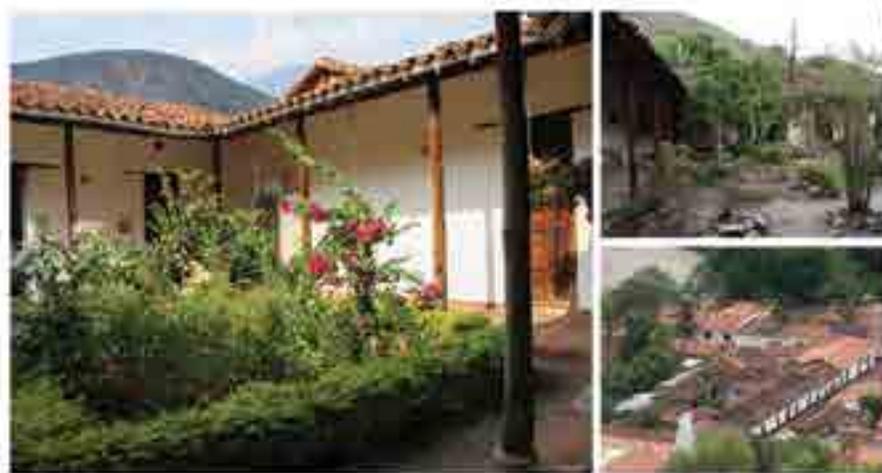
Figure 8. Esempi di patio – vista dall'alto. Cepitá.
Fonte: Autori, 2019.

La maggior parte di essi è caratterizzata da una forte matrice rurale che ne definisce gli spazi, che sono molto legati alle principali attività agricole della zona del Chicamocha, come la coltivazione del tabacco. Gli edifici del paese sono molto spesso case con patio, o comunque derivanti dalla divisione di edifici di questo tipo (vedi fig. 8).

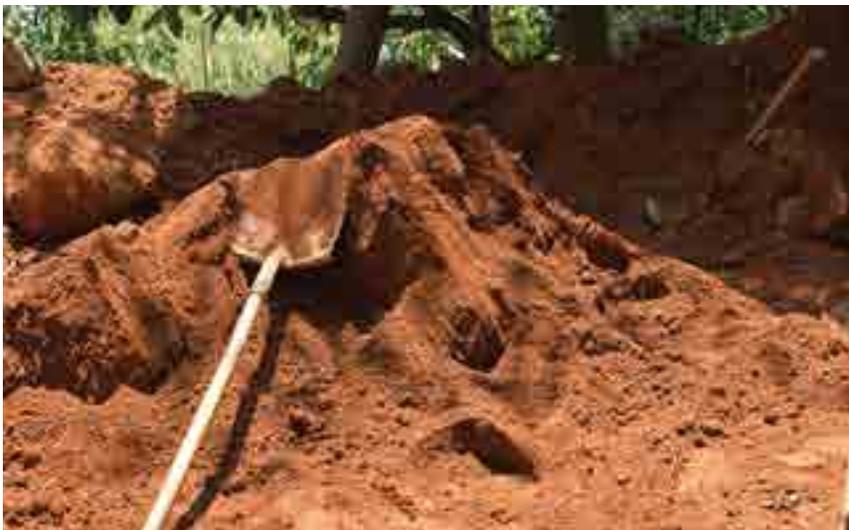
Figure 9. Estrazione della terra in prossimità di un cantiere, Barichara.
Fonte: Autori, 2019.

La *tapia pisada* è una tecnica costruttiva che prevede la realizzazione di un sistema monolitico con funzionamento scatolare che lavora bene a compressione (Galdieri 1982). Per poter essere utilizzata come materiale da costruzione, la terra deve presentare particolari caratteristiche chimico-fisiche, dovrà essere pastosa, relativamente ricca di argilla e di materiali ferrosi, atti a favorire la coesione tra le particelle anche dopo la completa disidratazione (vedi fig. 9). Questo tipo di terra è generalmente reperibile in vicinanza di corsi d'acqua.

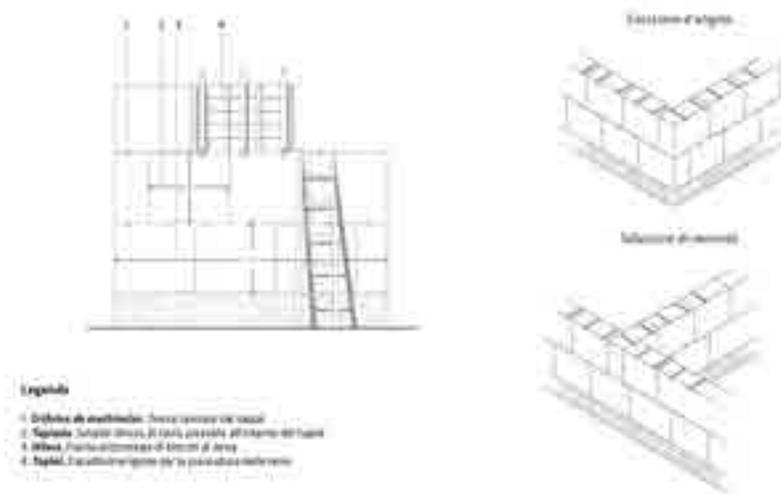
Figure 11. I muri in tapia pisada.
Fonte: Elaborazione grafica degli autori.

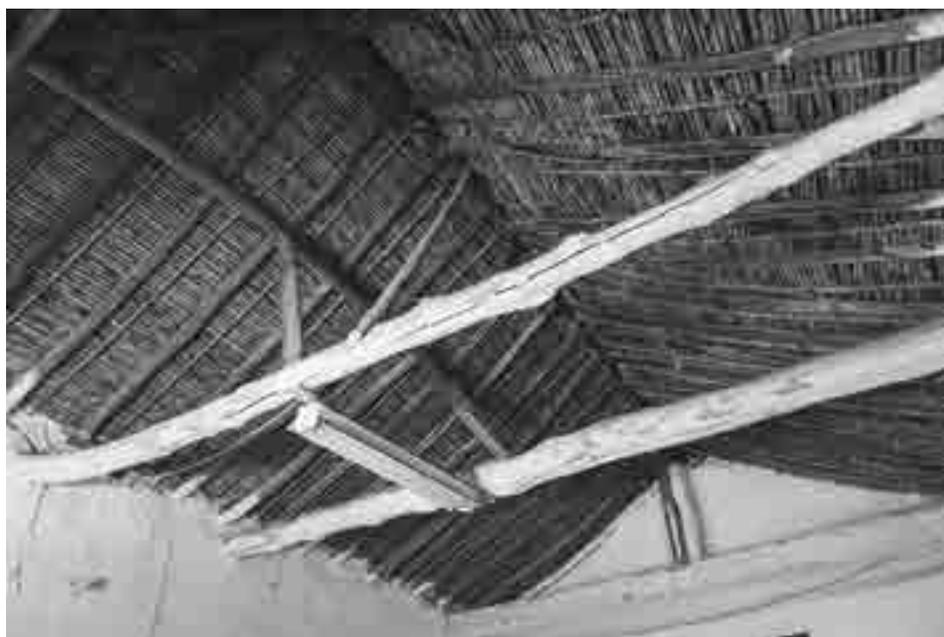
Figure 12. Vista interna della copertura in un edificio, Cepitá.
Fonte: Autori, 2019.

Quello che è emerso dalle nostre analisi sulle coperture è che sono tutte derivanti dalla cultura costruttiva importata dagli spagnoli, i quali hanno affinato la tecnica e migliorato le prestazioni statiche degli elementi nel corso dei secoli (vedi fig. 12).

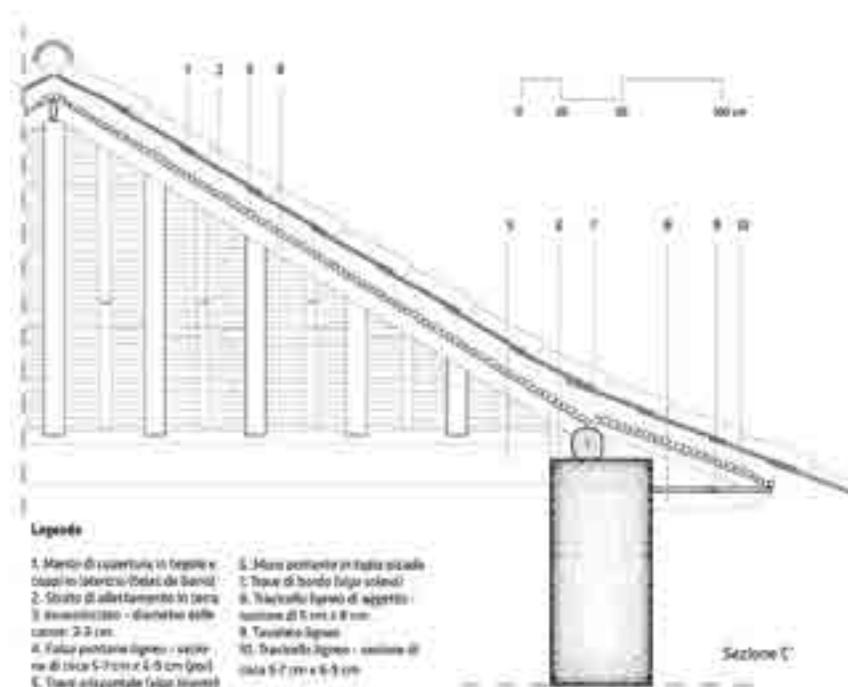
Figure 13. Copertura a “*par e hilera*”.
Fonte: Elaborazione grafica degli autori.

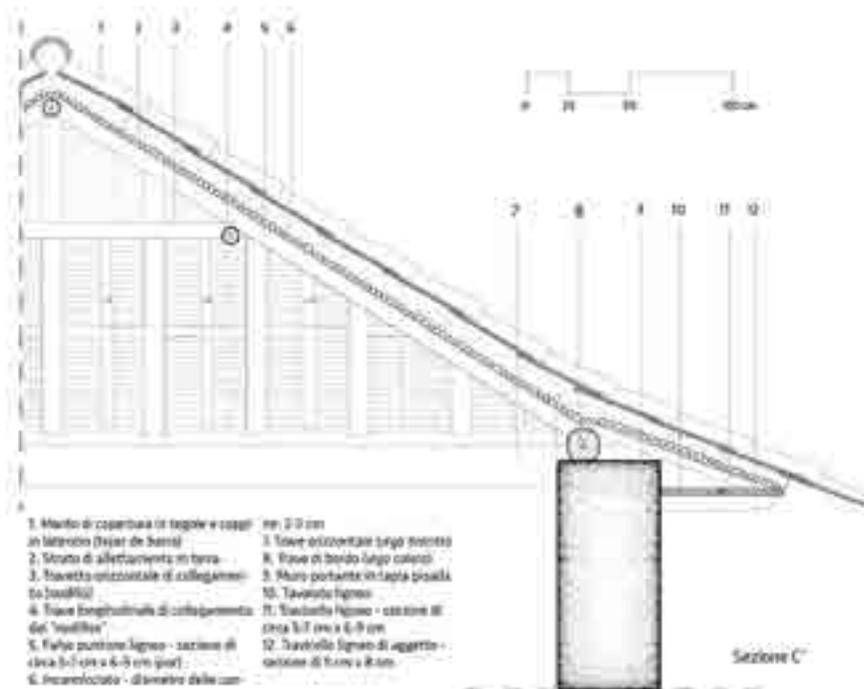
Figure 14. Copertura a “*par y nudillo*”.
Fonte: Elaborazione grafica degli autori.

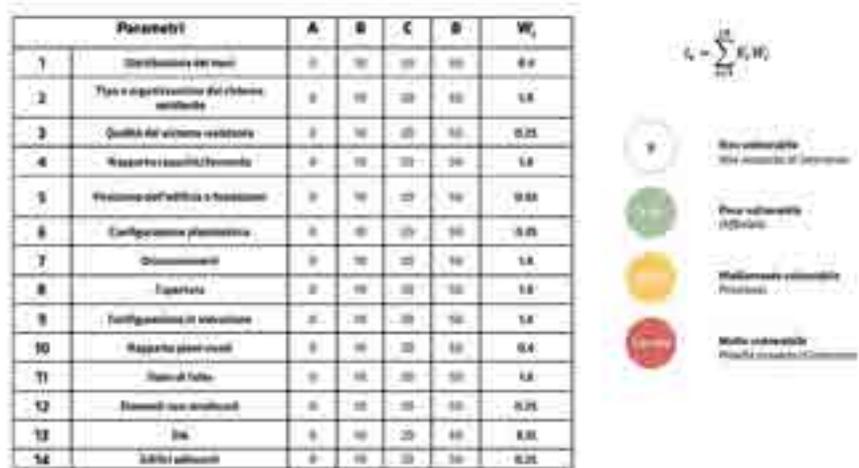
Figure 17. Tabella per il calcolo dell'indice di vulnerabilità.
Fonte: Elaborazione grafica degli autori.

Il processo valutativo consiste nell'individuare un indice di vulnerabilità attraverso la valutazione di 14 parametri rilevanti (vedi fig. 17). A ogni parametro, che possiede una differente influenza sulla vulnerabilità dell'edificio, viene associato un coefficiente di peso che va 0.15 a 1.0. (Di Pasquale et al., 2000). Tali parametri vengono valutati su una scala da A a D, dove A rappresenta il punteggio massimo e sono:

Sommando il punteggio dei singoli parametri moltiplicati per i corrispettivi coefficienti si ottiene infine l'indice di vulnerabilità dell'edificio; tale punteggio, compreso tra 0 e 430, metterà in evidenza la vulnerabilità dell'edificio in relazione alla priorità di intervento.

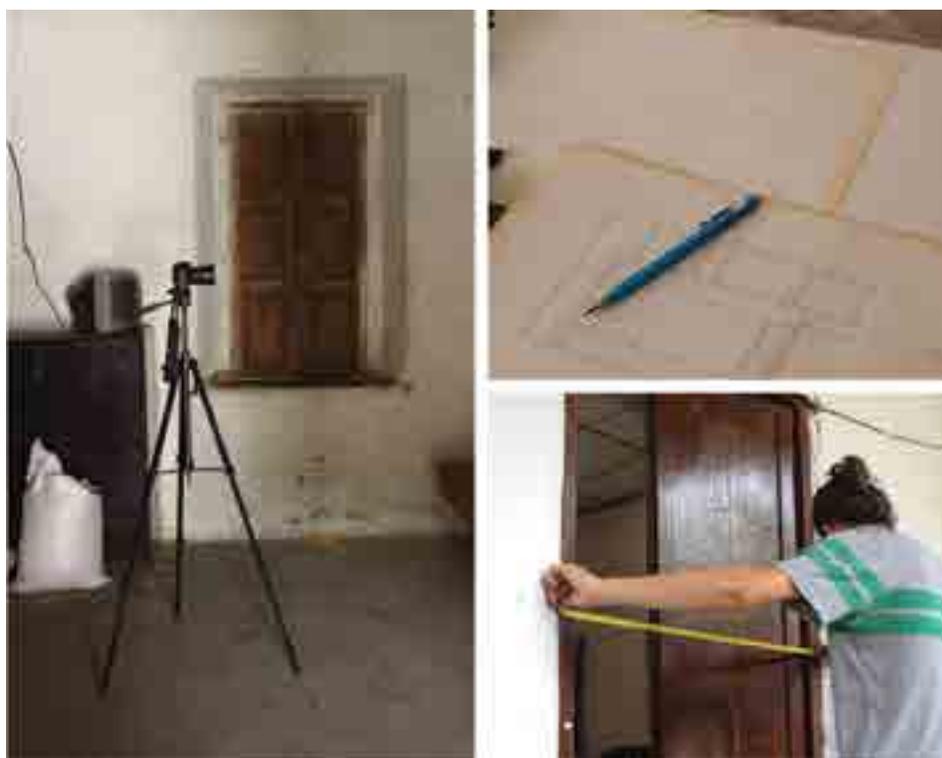
Figure 18. Fasi di rilevamento di alcuni edifici di Cepitá.
Fonte: Autori, 2019.

Il rilievo materico e dimensionale da noi riportato raggiunge un livello di dettaglio adeguato all'analisi speditiva. Come già accennato, il lavoro svolto ci ha consentito di reperire le informazioni in modo non invasivo (vedi fig. 18).

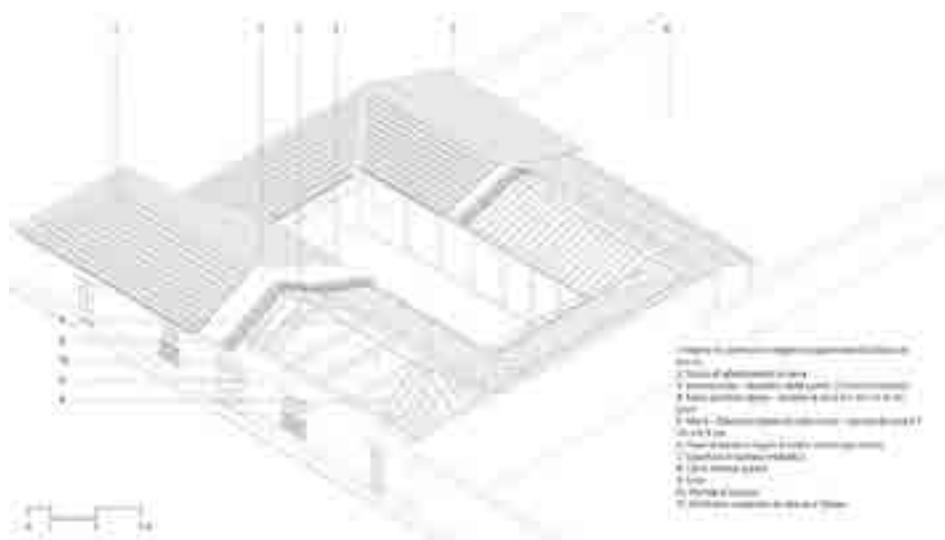
Figura 19: Modellazione di un edificio analizzato in base alla pianta architettonica.
Fonte: Papparazzo & Pianigiani (2019).

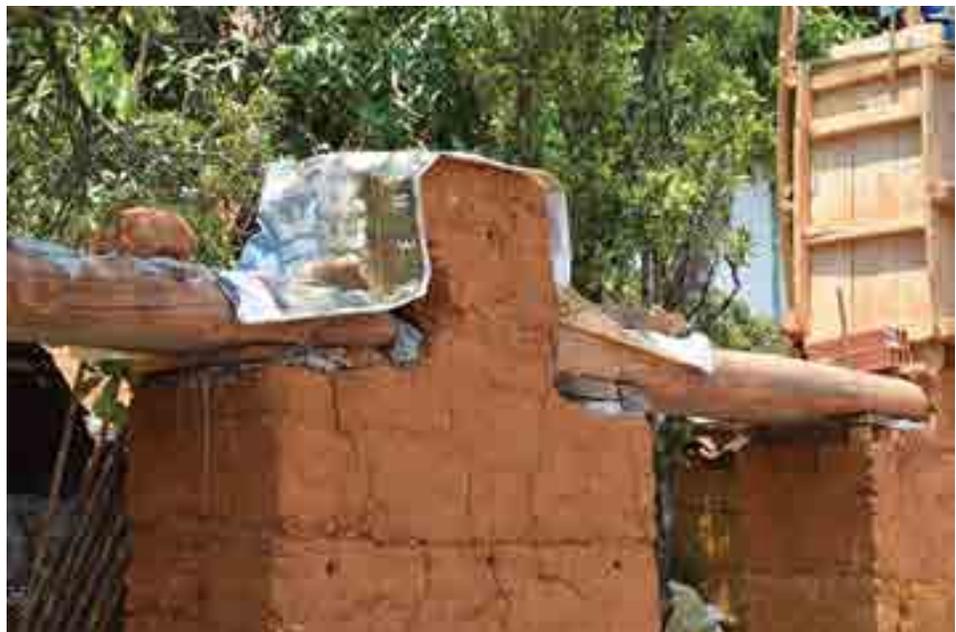
Figure 21. Fase realizzativa di un architrave, Barichara.
Fonte: Autori, 2019.

A Cepitá gli architravi sono quasi sempre ben realizzati e raramente non raggiungono i 25 centimetri di ammorzamento, misura considerata minima da rispettare. Una criticità, però, si presenta quando si realizzano nuovi varchi che vanno ad indebolire la risposta strutturale della parete, circostanza molto frequente nel paese (vedi fig.21).

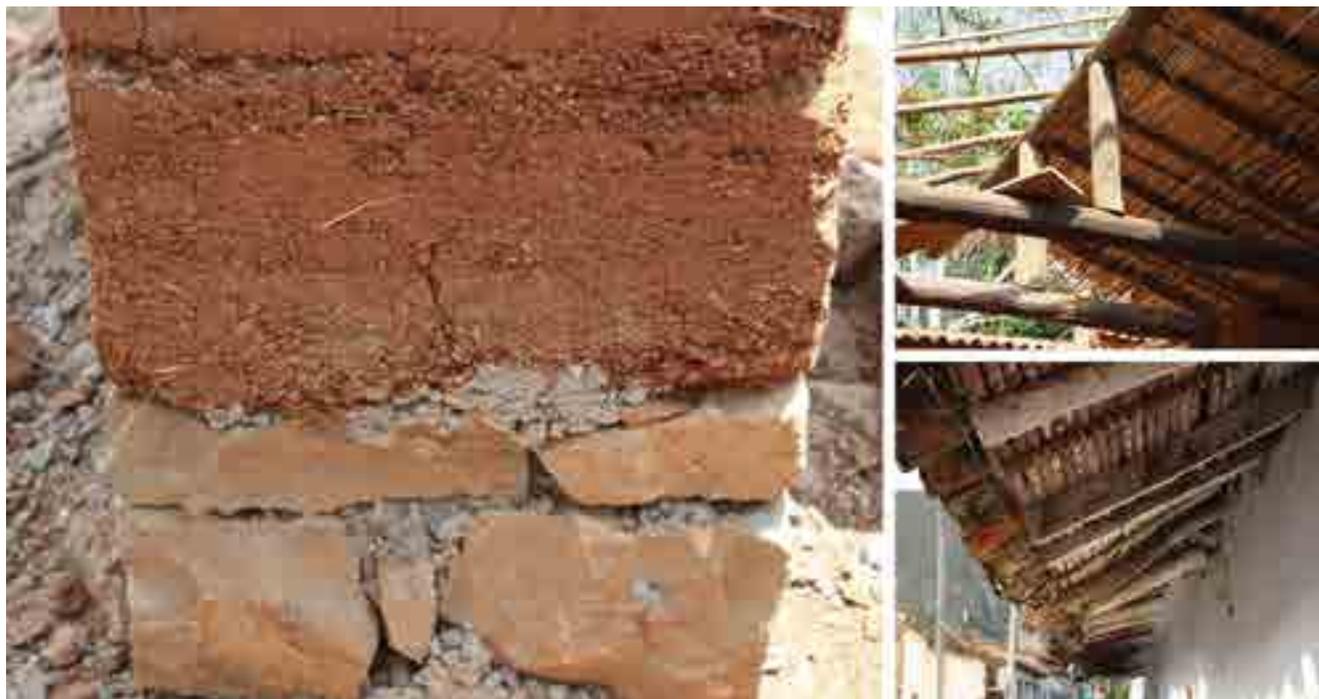
Figure 22. Fase realizzativa di fondazione e copertura, Barichara – Cepitá.
Fonte: Autori, 2019.

Le fondazioni analizzate durante i sopralluoghi mettono in evidenza una buona cultura e una buona esecuzione, soprattutto per quanto riguarda gli elementi lapidei scelti e la profondità che lo strato fondazionale raggiunge (vedi fig. 22).

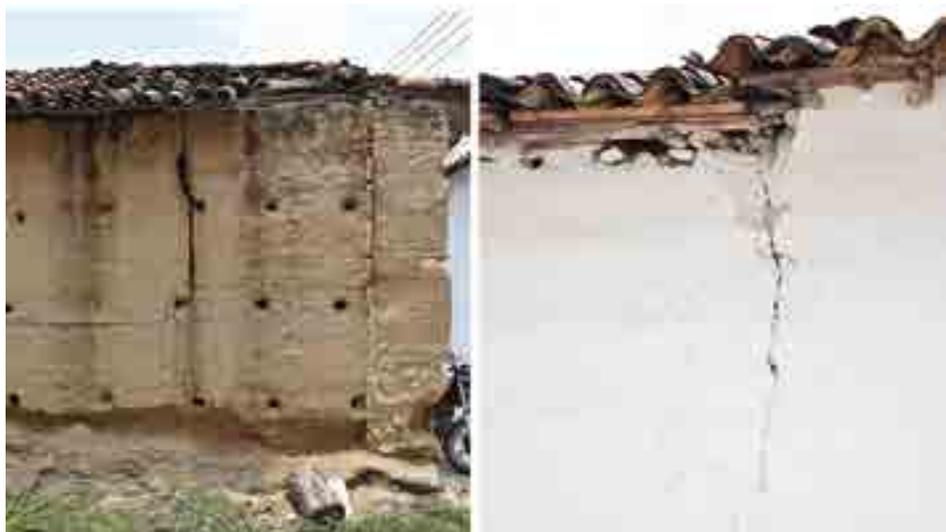
Figure 23. Pareti spovviste di ammorzamento con conseguenti danni strutturali – Cepitá.
Fonte: Autori, 2019.

Ad esempio, per il parametro due, relativo alla qualità e all'organizzazione del sistema resistente, si valuta l'efficacia dei collegamenti tra i vari elementi strutturali, che devono essere ben realizzati per garantire una buona ripartizione dei carichi all'interno della struttura; qui viene valutata la presenza e l'efficacia dei collegamenti fra pareti ortogonali, tali da assicurare l'efficienza del comportamento scatolare della struttura (vedi fig. 23).

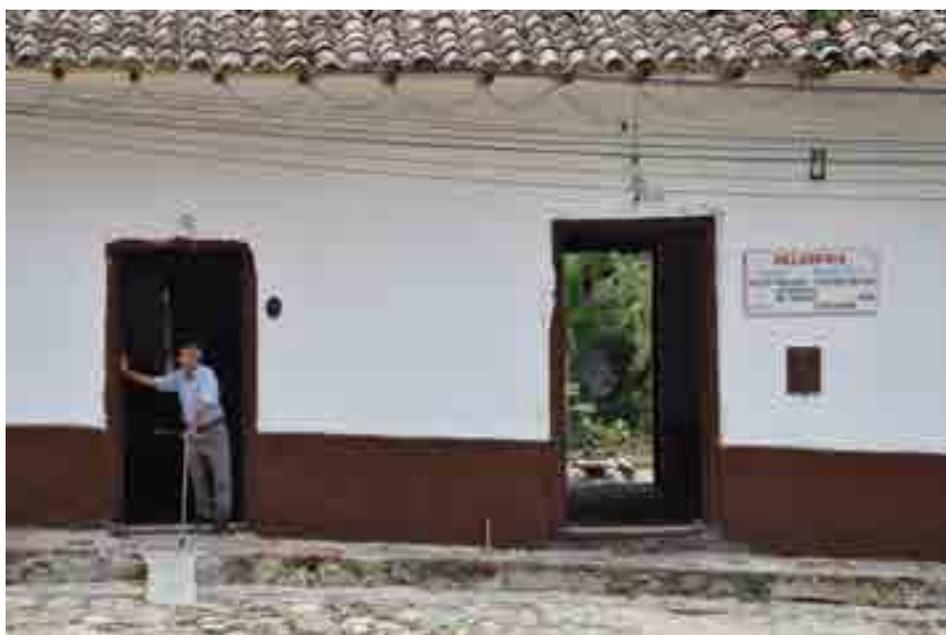
Figure 24. Prospetto di un edificio nella piazza del paese, Cepitá.
Fonte: Autori, 2019.

Quando, ad esempio, i solai di due edifici vicini si trovano ad altezze diverse, uno dei due può colpire la struttura portante dell'altro durante l'evento sismico. Per questo motivo, nel parametro relativo è sempre importante valutare la distanza tra gli edifici, in modo da poter prendere in considerazione la possibilità di un'influenza negativa reciproca in caso di scossa (vedi fig. 24).

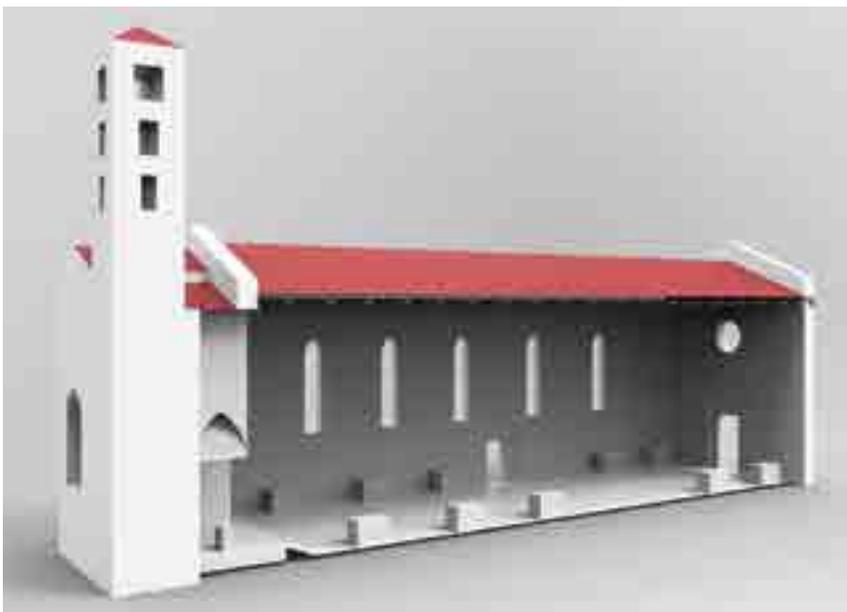
Figura 2. Ricostruzione tridimensionale stato pre-trasformazione in caserma.
Fonte: Elaborazione degli autori, 2017.

Figura 3. Ricostruzione tridimensionale
trasformazione in caserma.
Fonte: Elaborazione degli autori, 2017.

In seguito all'abolizione degli ordini, il 30 luglio 1877, la chiesa viene ceduta al genio militare e trasformata in distretto (Distretto Militare F. Ferrucci). L'assetto attuale deriva infatti da quest'ultima significativa trasformazione (figura 1). Sulla facciata, il timpano viene rimosso e viene realizzata una testa a padiglione. Il volume dell'intera chiesa è stato suddiviso in tre parti da due solai in legno, sostenuti da 9 setti trasversali disposti ad interasse costante corrispondente al doppio dell'interasse delle capriate. I setti, al piano terra e primo piano, sono costituiti da quattro pilastri, di cui quelli terminali addossati alle pareti laterali della Chiesa, collegati da archi a tutto sesto (figuras 2, 3 e 4).

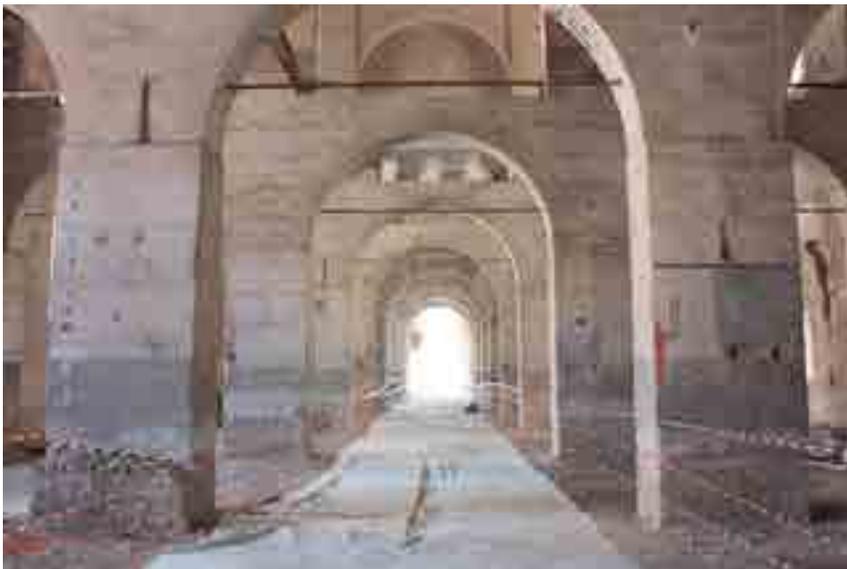
Figura 6. Setti trasversali con aperture ad arco.
Fonte: Archivio degli autori, 2017.

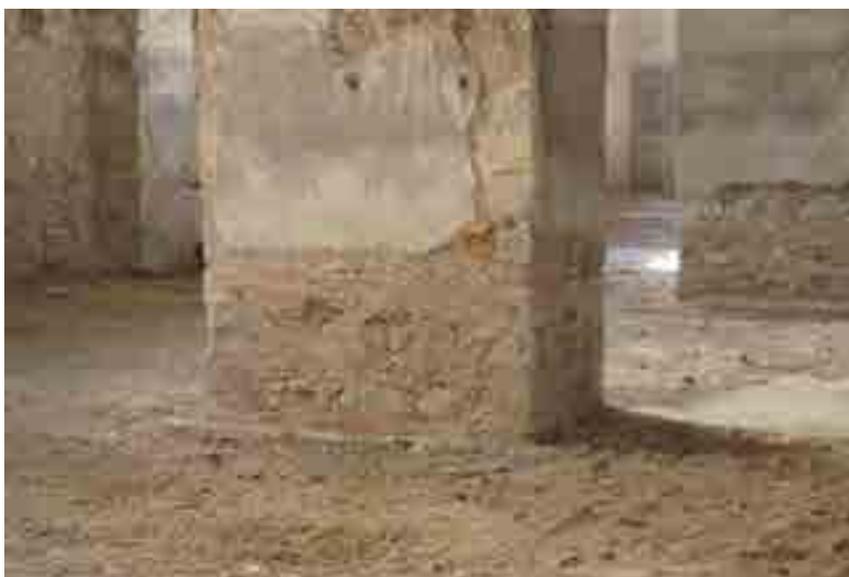
Figura 7. Particolare della muratura dei pilastri, Opus Listatum.
Fonte: Archivio degli autori, 2017.
