The Objects that "made" the History of the Strength of Materials

Revista M

La conservación del patrimonio histórico construido:

Italia y América Latina

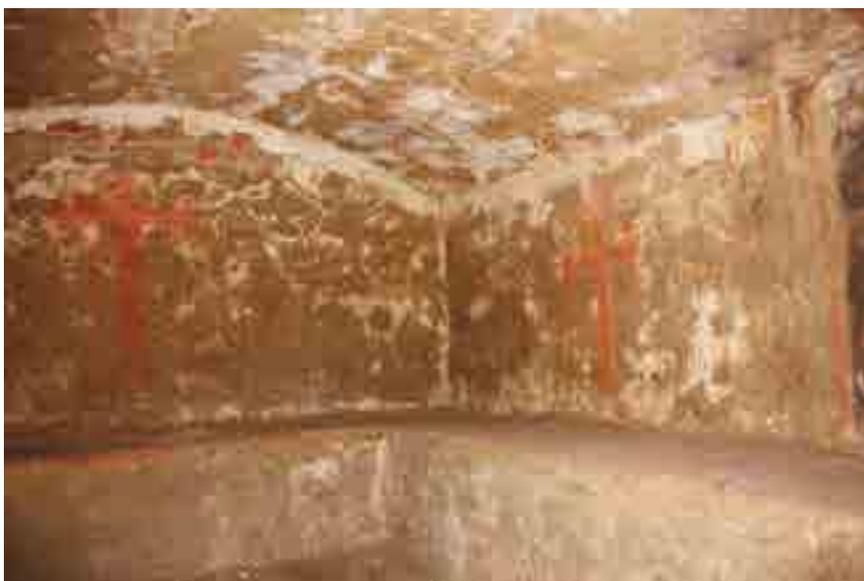
Figura 8. Ambiente ipogeo rilevato al di sotto della cappella della Santa Trinità.
Fonte: Archivio degli autori, 2017.

I saggi di accertamento condotti dalla Soprintendenza hanno permesso di rilevare la presenza di due ambienti ipogei nella zona absidale, in corrispondenza delle due cappelle laterali: la cappella della Santa Trinità, parzialmente conservata e la cappella di San Giovanni, demolita a fine '800 per far spazio alla costruzione del vano scale. Non trovando alcuna documentazione relativa, si è proceduto al rilievo diretto. La cripta, al di sotto della quota del pavimento della prima cappella, è stata facilmente individuata dall'accesso assicurato da una stretta scala in mattoni parzialmente conservata, nascosta originariamente da una lapide pavimentale collocata in posizione frontale rispetto all'altare. Il vano interrato occupa circa i tre quarti dell'area della cappella (4.10 m. per 2.40 m.) ed è coperto da una volta in mattoni, con altezza al cervello di circa 1.64 m. Le pareti e la volta, completamente intonacate, presentano una decorazione con croce dipinta in terra rossa (figura 8), il pavimento è invece costituito da un semplice battuto di calce steso direttamente sulla terra. In corrispondenza di quella che una volta era la cappella di San Giovanni, demolita a fine '800 per lasciar spazio alla costruzione della scala voltata, si trova il secondo ambiente ipogeo. Sono state eseguite delle ricerche per comprendere se fosse possibile l'accesso e dove potesse essere collocato. All'esterno della parte retrostante la Chiesa, sul lato verso il convento, si trova un ingresso ad un vano di 1.20 m sotto il livello del piazzale; questo risulta essere un ambiente sotto le scale in pietra, ben visibili infatti dal suo interno. Il rilievo non è stato semplice a causa della presenza di circa 0.15 m di acqua nel suolo; ciò che è stato, però, possibile notare è la presenza di un arco all'altezza della terra, perpendicolare alle scale, visibile solo per la metà della sua lunghezza. Questo sembrerebbe essere l'ingresso ad una zona più bassa che al momento risulta interamente coperta da terra di riporto e detriti. Si è giunti alla conclusione, dunque, che quello poteva essere l'inizio del secondo ambiente ma che questo, con la trasformazione della Chiesa in distretto militare, sia stato riempito di materiale di scarto in modo da dare maggiore sostegno alla nuova conformazione superiore.

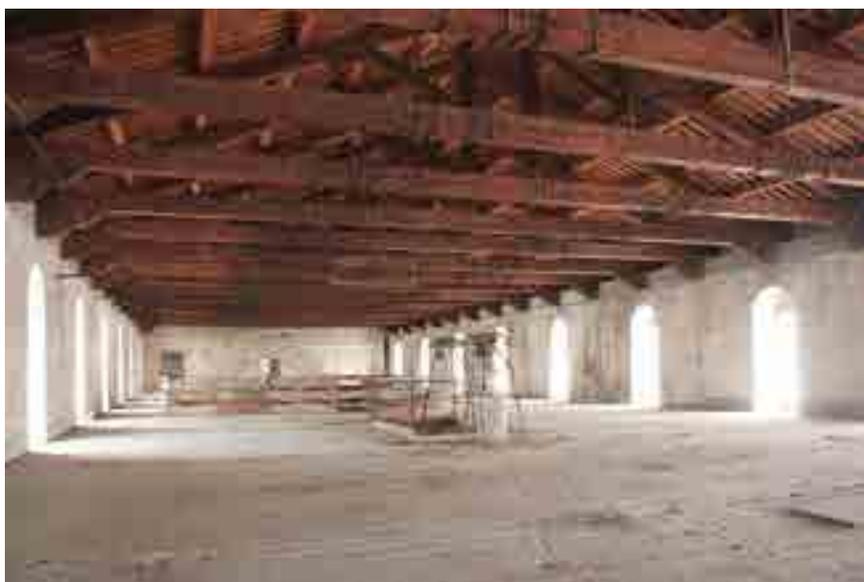
Figura 9. Foto sottotetto dove sono visibili le diciassette capriate in legno.
Fonte: Archivio degli autori, 2017.

Per impostare e organizzare correttamente le fasi successive di ricerca, è stato fondamentale lo studio della copertura. Effettuando il primo sopralluogo nel 2017, si è resa subito chiara la complessità della sua orditura primaria, costituita da imponenti capriate in legno (figura 9), motivo per cui è stato effettuato un accurato rilievo dei singoli elementi che la compongono per facilitare la successiva classificazione delle patologie di degrado. Le capriate lignee all'italiana sono in tutto diciassette, presentano un interasse di 3.2 m e coprono una luce di circa 20 m, motivo per cui la catena risulta essere composta (3 parti

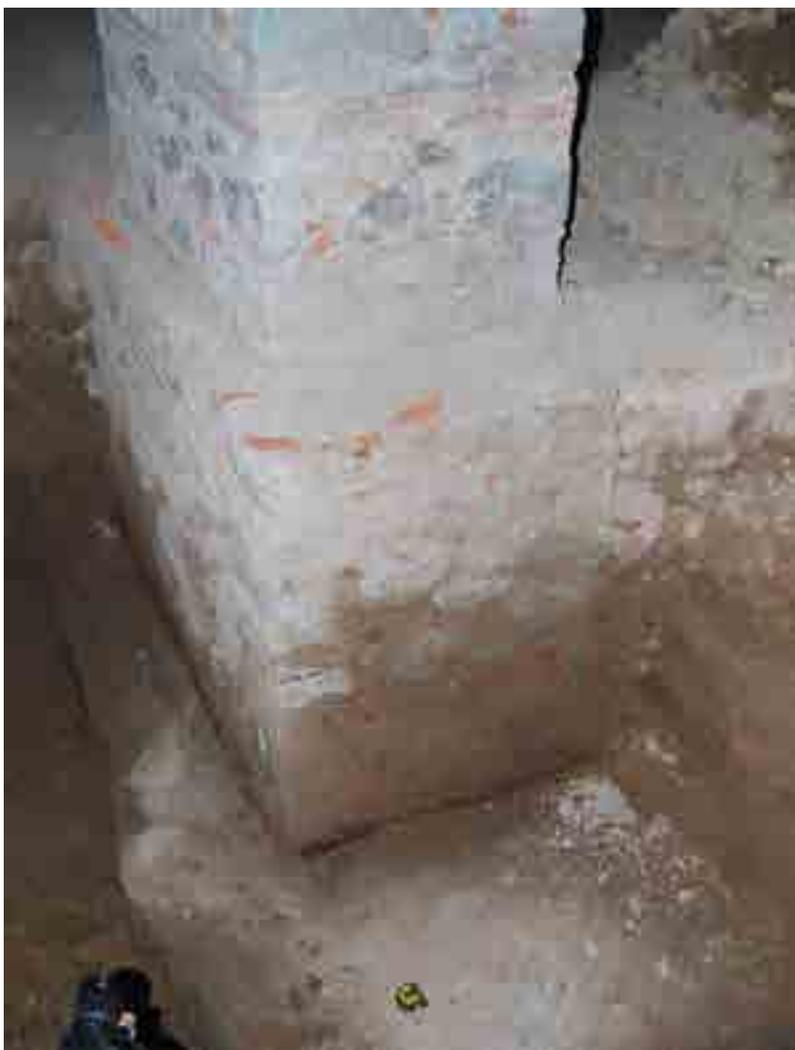
Figura 11. Saggio di fondazione su pilastro interno del setto ottocentesco.
Fonte: Archivio degli autori, 2017.

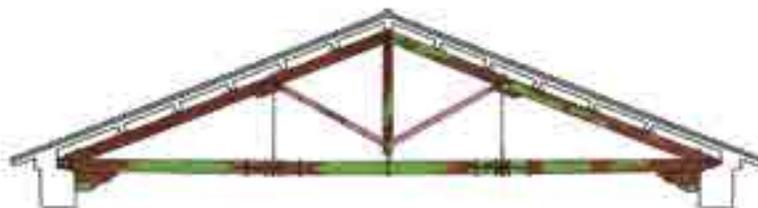
Figura 12. Fotopiano prima capriata con patologie di degrado.
Fonte: Elaborazione grafica degli autori, 2017.

Una volta effettuato e restituito in scale adeguate il rilievo geometrico, si è proceduto con la lettura diretta dell'edificio e una completa rilevazione di tipo fotografico. Questo ha permesso la realizzazione dei fotopiani e la successiva documentazione ed analisi dei materiali che compongono il manufatto, delle tecniche di lavorazione, nonché dei fenomeni di degrado e dissesto. Le indagini effettuate sulle capriate hanno permesso di accertarne lo stato di conservazione come sufficientemente buono, dovuto sicuramente all'opera di restauro effettuata sull'orditura secondaria precedentemente dalla Soprintendenza. La patologia di degrado maggiormente rilevata è l'alterazione cromatica causata dal naturale invecchiamento del materiale ligneo e agli agenti inquinanti esterni (figura 12). Una lieve alternanza di fori di sfarfallamento e di carie fibrosa ci indicano la presenza di insetti mentre

si hanno delle fenditure a ramo unico poco diffuse, indice di una errata fase di essiccamento (Tampone, 2016). Per quanto riguarda i prospetti esterni è da notare, innanzitutto, il buono stato di conservazione in cui si trovano (figura 13). Diversa è la situazione dell'interno che presenta uno stato decisamente più accentuato di degrado. Vista l'assenza di alcuni infissi e il cattivo stato di altri, e quindi la facilità per le intemperie e per gli animali di entrare nel fabbricato, si comprende la moltitudine dei degradi rilevati (figura 14). Le patologie presenti in questo edificio sono probabilmente riconducibili per la maggior parte a fattori antropici causati da mancata manutenzione nel tempo e dall'utilizzo improprio dei locali. Infine, un'altra grande causa di degrado è riconducibile a fenomeni di umidità di risalita a causa della presenza di acque sotterranee non drenate e dell'assenza di buone fondazioni nel manufatto.

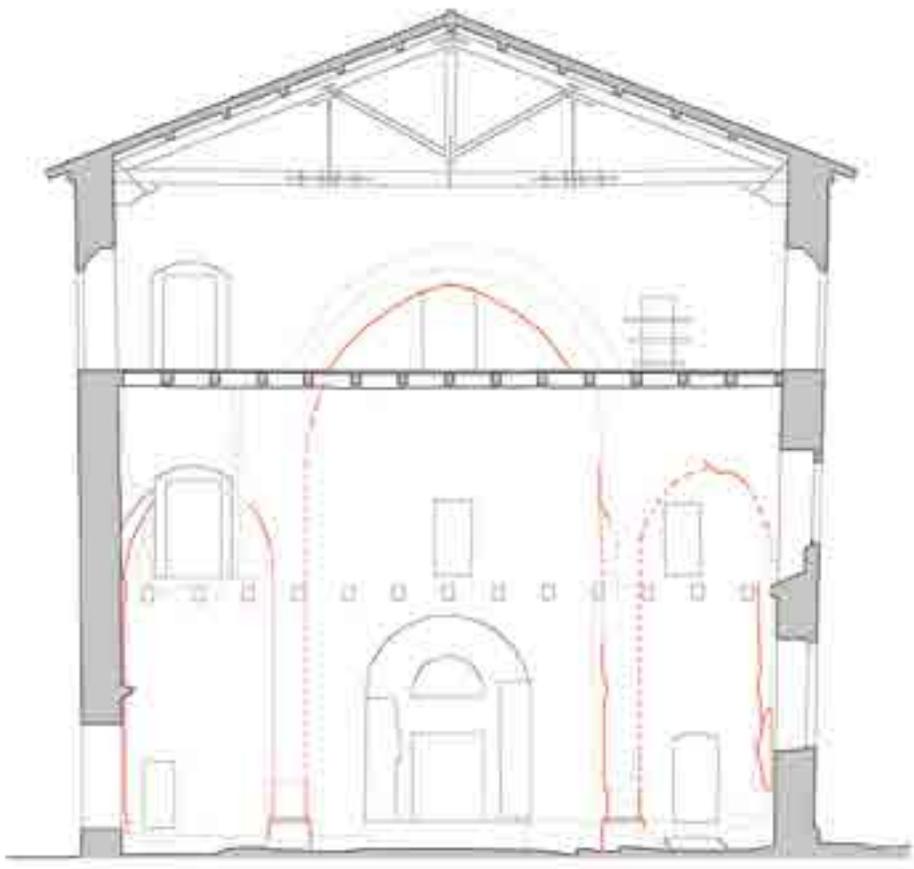
Figura 15. Ricostruzione degli archi di accesso alle cappelle seguendo le lesioni della muratura. Fonte: Elaborazione grafica degli autori, 2017.

Attraverso l'esame visivo e fotografico, svolto durante le fasi di rilievo sono state determinate le famiglie di lesioni e i fenomeni di dissesto che caratterizzano il manufatto. Per la maggior parte, le lesioni consistono in soluzioni di continuità causate da disomogeneità dei materiali a seguito del sovrapporsi delle vicende costruttive. Questa macro-famiglia di lesioni, presenti in corrispondenza delle aperture originarie, ha permesso di validare le indagini storico-archivistiche svolte nella prima fase di conoscenza e di ricostruire l'impianto originario della Chiesa a partire da quello attuale. Sulle pareti longitudinali, in basso, sono inoltre presenti lesioni ad andamento diagonale in corrispondenza dei cantonali destro e sinistro della facciata: la causa può essere rintracciabile in un cedimento della parte centrale del fabbricato, in relazione all'elevata deformabilità del terreno sottostante. A giudicare dalle caratteristiche delle lesioni, questo fenomeno appare ormai stabilizzato. Nell'area del coro il quadro fessurativo si complica, l'analisi svolta ci ha portato a dividere in tre macro gruppi le lesioni presenti (figura 15): una prima famiglia per la parete di controfacciata posteriore, probabilmente causata dalla spinta non contrastata dell'arco della cappella centrale; una seconda nella stessa parete, ma in corrispondenza del cantonale dovuta presumibilmente alla spinta del puntone del padiglione di copertura; una terza in corrispondenza delle pareti laterali della scarsella del coro, causata dal movimento verso l'esterno della facciata posteriore.

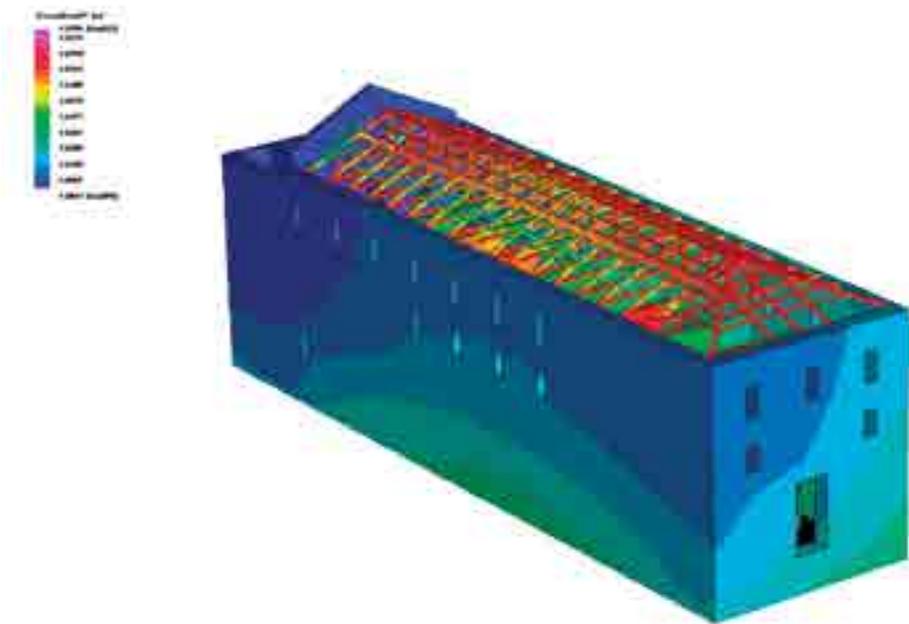
Figura 16. *Spostamenti verticali lungo l'asse z con rappresentazione mediante mappe cromatiche, risultano più sollecitati i cantonali della Chiesa in corrispondenza della facciata principale e posteriore.*
 Fonte: *Elaborazione grafica degli autori, 2017.*

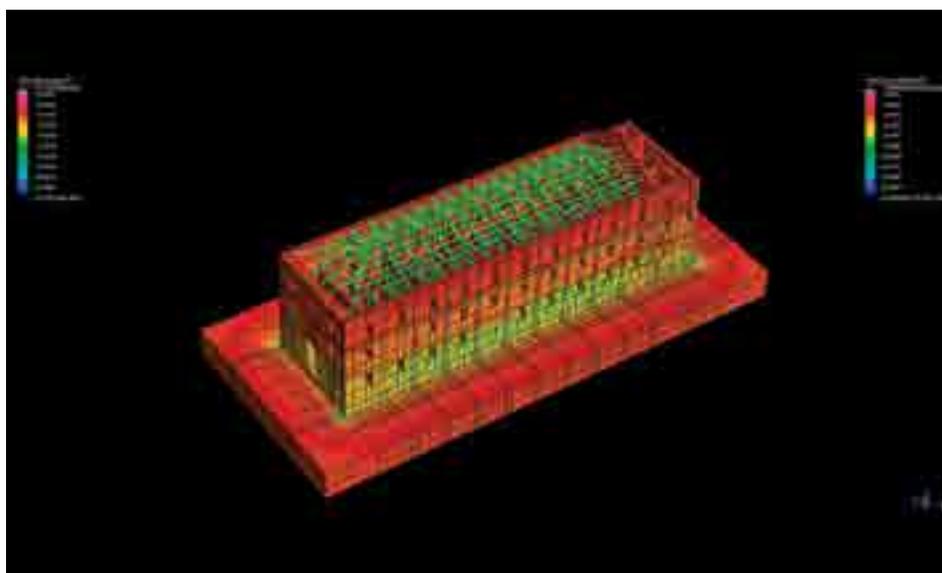
Figura 19. Tensioni principali lungo l'asse z delle pareti longitudinali.
Fonte: Elaborazione grafica degli autori, 2017.

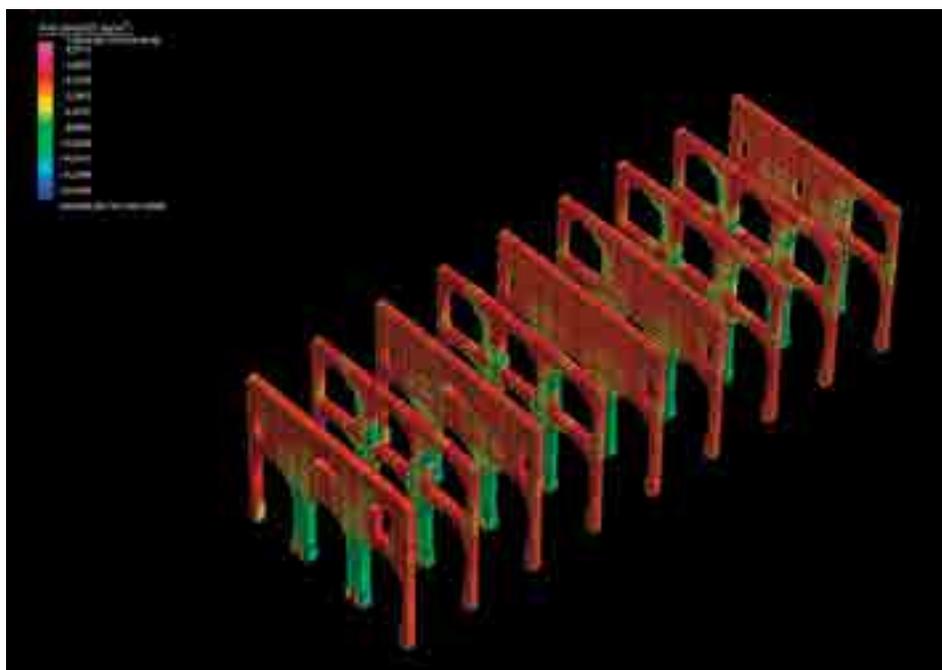
Figura 20. Tensioni principali lungo l'asse z dei setti trasversali.
Fonte: Elaborazione grafica degli autori, 2017.

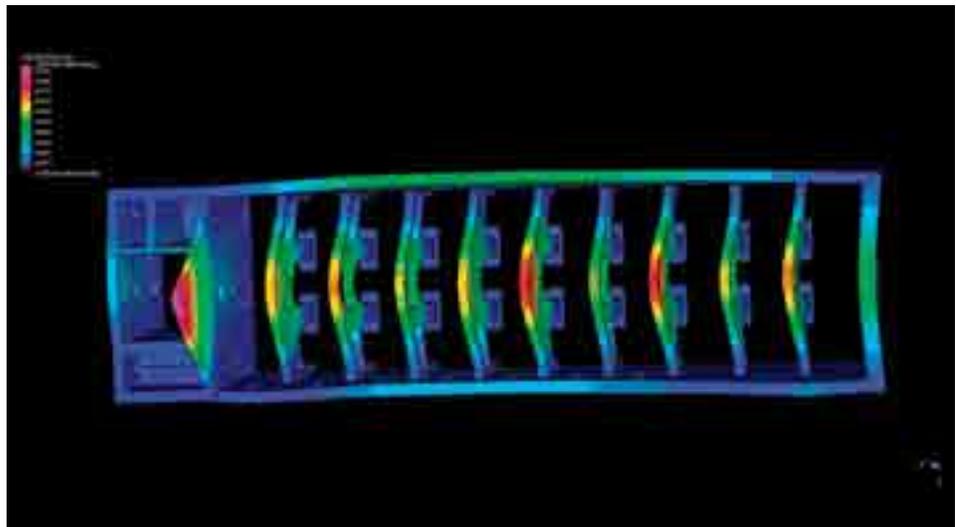
Figura 21 e 22. Risultato dell'analisi dinamica con sisma in direzione longitudinale e trasversale. Fonte: Elaborazione grafica degli autori, 2017.

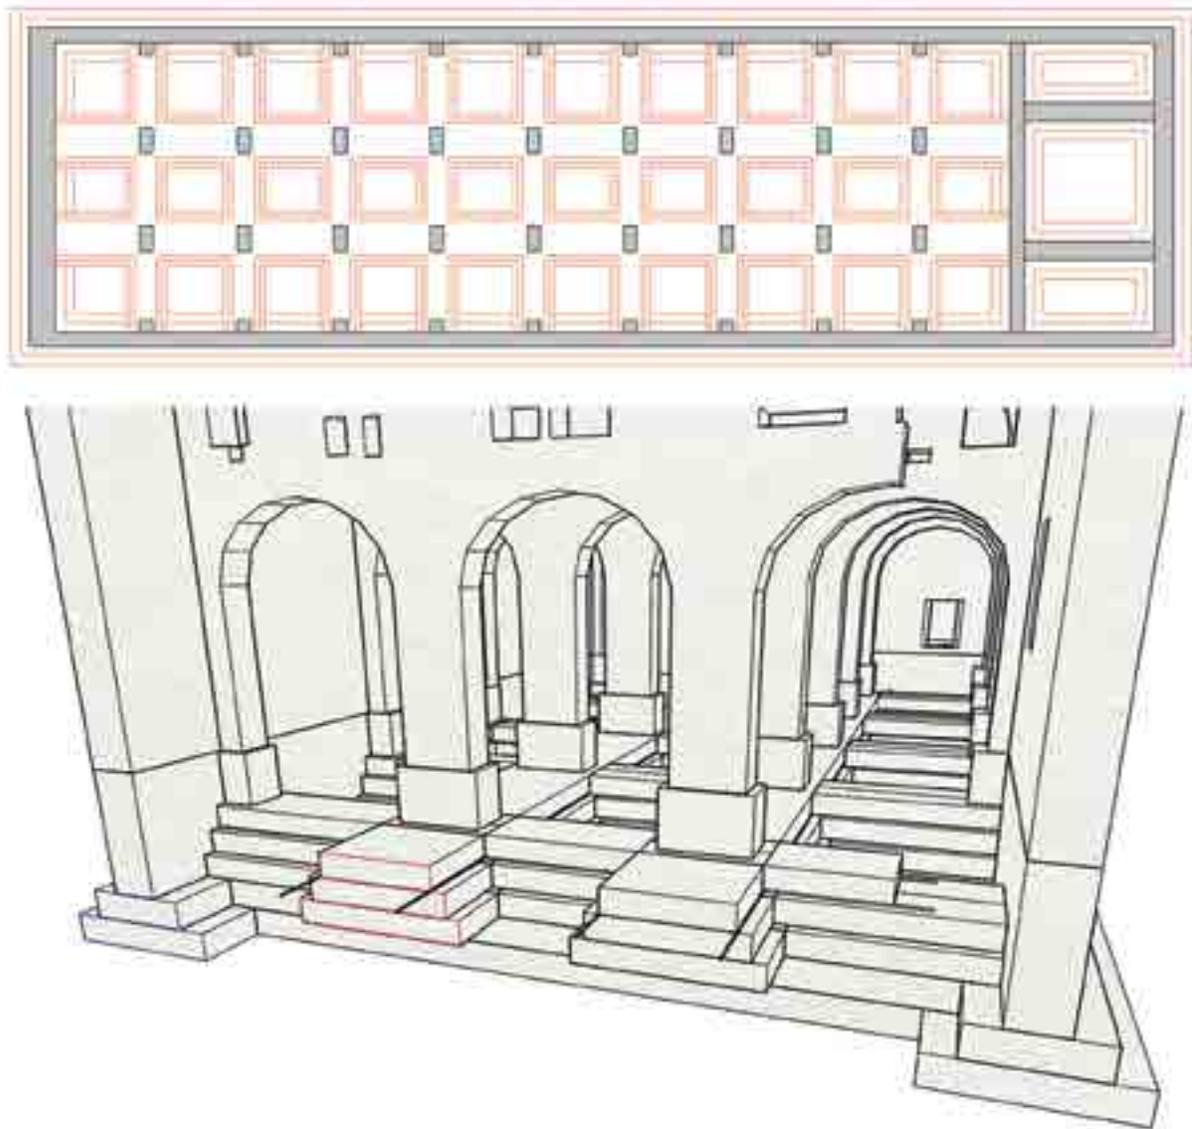
Figura 23. Proposta di consolidamento delle fondazioni tramite sottomurazioni, individuazione intervento e spaccato assometrico. Fonte: Elaborazione degli autori, 2017.

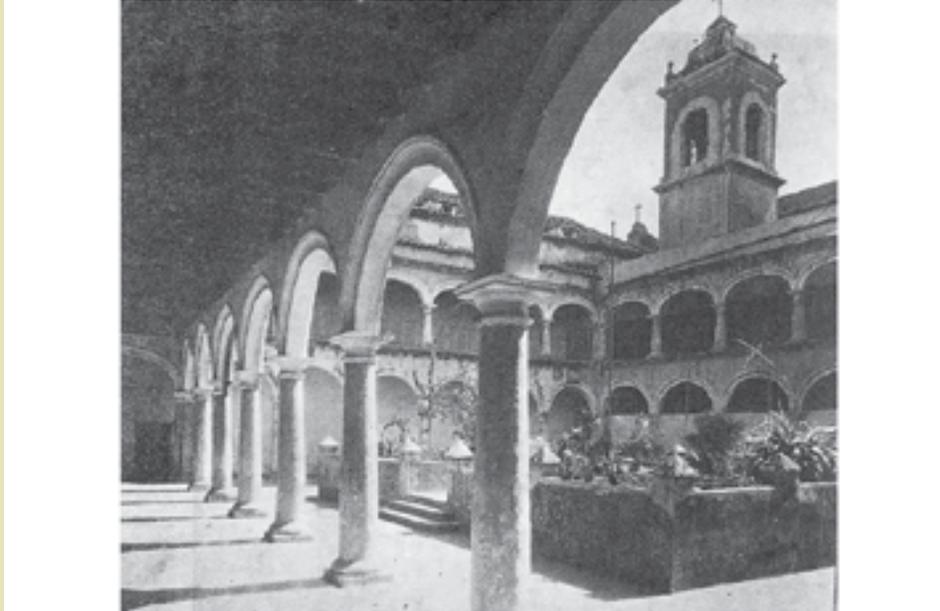
Foto storica del primo chiostro del Convento, appartenente alla prima fase costruttiva è circondato su tutti i suoi lati da un portico con archi a tutto sesto al piano terra e policentrici al piano primo su colonne tuscaniche in pietra caliza jaimanita e quadrilobate agli angoli.

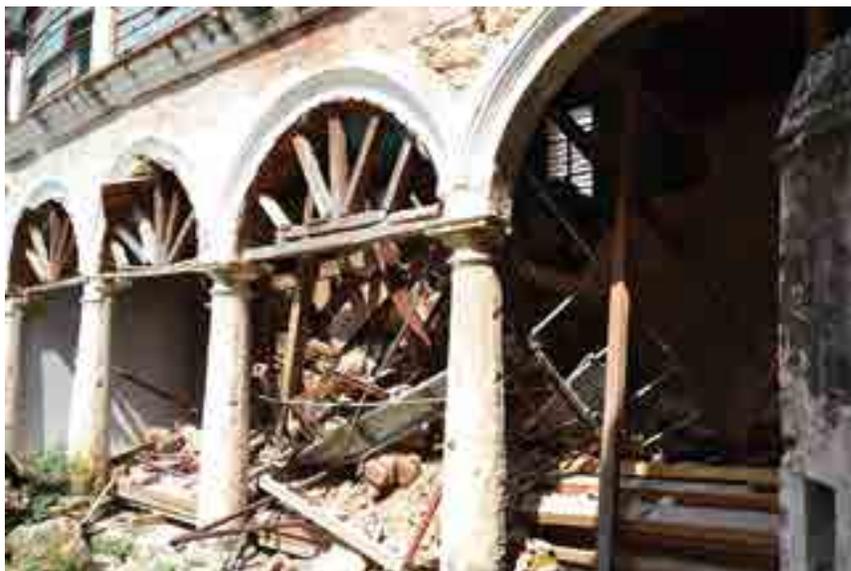
Figura 5: Crollo del solaio del piano primo nella galleria del primo chiostro adiacente al *zaguán*.
Fonte: Sánchez, 2012.

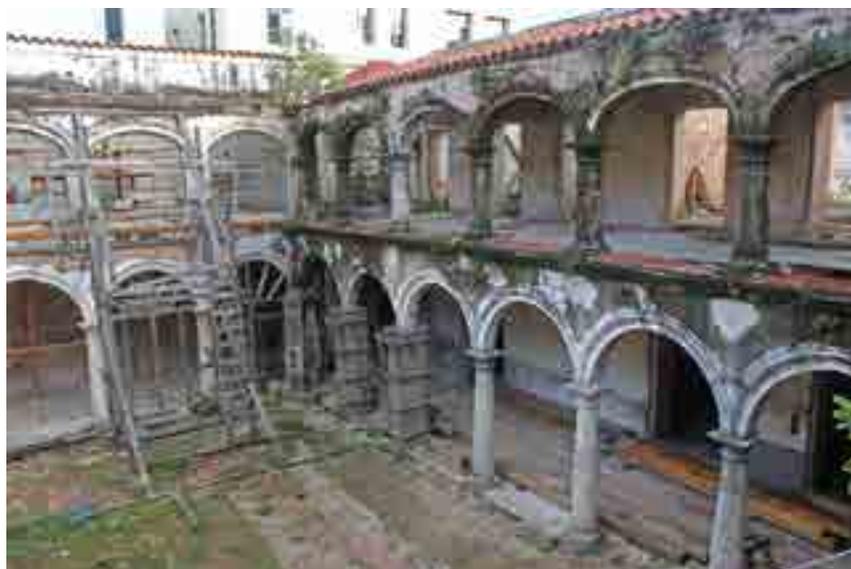
Figura 7. Foto dell'angolo Sud-Est del primo chiostro.
Fonte: Garuglieri; Ferrarini, 2015.

In corrispondenza di quest'ultimo gli archi che appoggiano sul pilastro quadrilobato ad angolo, sono quelli affetti dal maggior numero di lesioni e per questo completamente puntellati. Dai rilievi è emerso che il piano di calpestio degrada di 12 cm man mano che ci si avvicina al pilastro ad angolo. Le strutture ad arco in quest'area sono interessate da meccanismi di collasso di secondo e terzo tipo. Le lesioni evidenziano uno stato di grave

pre-collasso laddove il meccanismo di collasso flessionale, causato da azioni esterne di tipo statico, è accentuato a causa dei cedimenti verticali sopra menzionati, del meccanismo per cuneo (Figs. 7- 8).

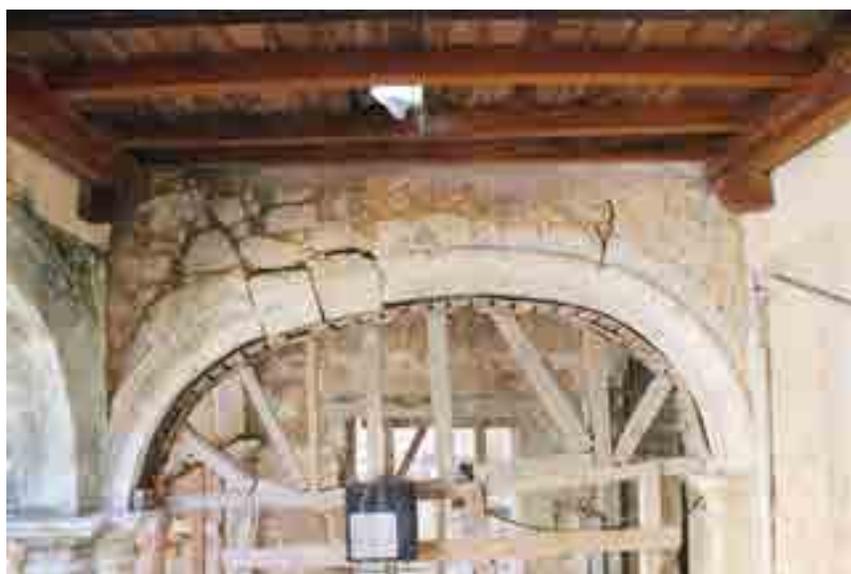
Figura 8. Foto dell'arco nell'angolo Sud-Est nella galleria Sud dove si evidenziano fenomeni di precollasso e scivolamento a cuneo dei conci.
Fonte: Garuglieri; Ferrarini, 2015.

Oltre allo studio del meccanismo di collasso risulta evidente, dalla realtà come da una lettura approfondita del modello, il verificarsi di un secondo fenomeno: lo scivolamento a cuneo verso il basso dei conci 4 e 5 (Fig. 10.a).

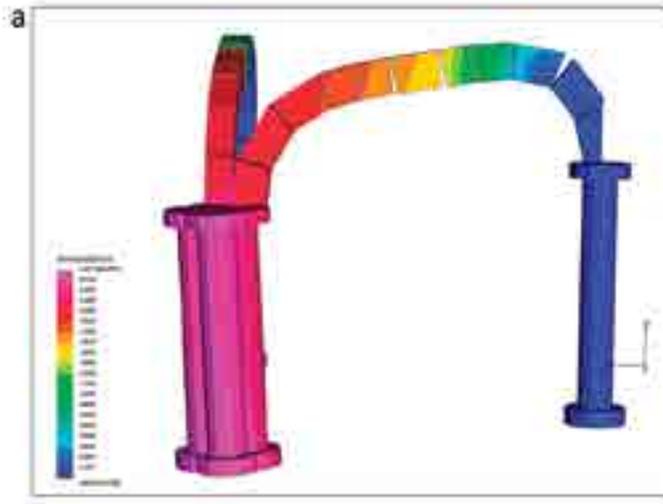
Figura 10. Risultati finali delle tre prove a confronto: (a) Modello numerico con Straus7; Fonte: Elaborazione grafica Garuglieri; Ferrarini, 2017.

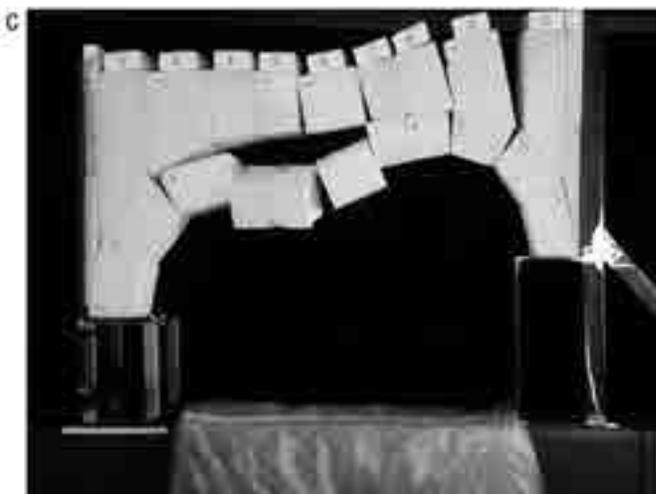
Figura 10. Risultati finali delle tre prove a confronto: (c) Modello sperimentale.
Fonte: Elaborazione grafica Garuglieri; Ferrarini, 2017.

Come ultima tecnica di indagine è stato realizzato un modello in scala 1/3 per poter fare delle prove al vero sulle tipologie di cedimento e spostamento orizzontale. L'arco e il rinfiango sono stati realizzati in blocchi di cemento alleggerito, tagliati secondo un disegno da noi ricostruito della forma originale dell'arco in tutti i suoi conci e calcolati per il loro peso secondo una proporzionalità diretta tra il loro peso reale e quello dei blocchi del modello. La prova prevedeva una combinazione di cedimenti verticali e traslazioni orizzontali: la prima cerniera ad aprirsi è quella tra il concio 5/6, successivamente in contemporanea si aprono le cerniere tra i conci 8/9 e 9/10 (la seconda di maggior entità) e inizia lo scivolamento verso il basso dei conci 4/5/6. Nell'ultima fase di pre-collasso si verifica l'apertura di un'ulteriore cerniera tra i conci 2/3 (Fig. 10.c).

A livello qualitativo i risultati ottenuti dai vari approcci sono compatibili tra loro e compatibili con lo stato di fatto. I risultati ottenuti hanno di fatto confermato che la ragione del dissesto sta nella compresenza di azioni di tipo statico, dinamico e soprattutto di cedimenti fondali interessanti in ragione della scarsa presenza di fondazioni, dello scarso sistema di drenaggio delle acque meteoriche, di una profonda umidità di risalita, della presenza di grosse parti di terreno di riporto, della mancanza di manutenzione (Pugi, 2013); (Galassi, 2019); (Tempesta, 2019).

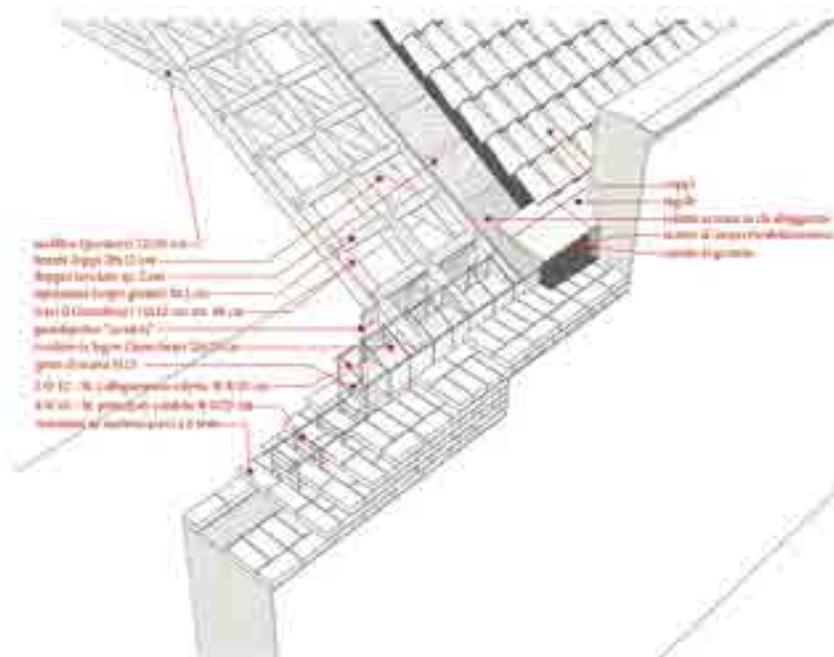
Figura 12. Dettaglio tecnologico del progetto per le nuove coperture.
Fonte: Elaborazione grafica Garuglieri; Ferrarini, 2017.

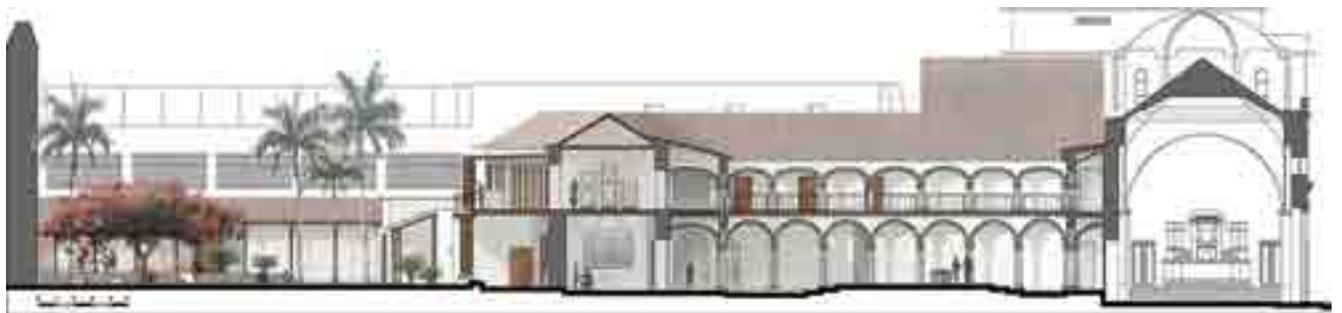
Figura 13. Sezione del progetto di riqualificazione passante per il giardino, il primo chiostro e la Chiesa Maria Auxiliadora.

Il progetto ha previsto la suddivisione del complesso in due aree principali: l’area del Nuovo Museo di Arte Sacra della Città e quella destinata alle attività di quartiere e sociali. Al percorso museale sono annessi spazi adibiti ad atelier ed esposizioni temporanee, sala conferenze, aree di ristoro, bookshop, oltre a spazi aperti accessibili come il grande giardino e i due chiostri, quest’ultimi riprogettati in una chiave più contemporanea; ad eccezione del percorso museale permanente, che percorre primo e secondo chiostro del piano primo, il piano terreno è completamente permeabile e liberamente accessibile. Nell’altra area destinata ad attività di quartiere e sociali è stato proposto l’inserimento di un centro ricreativo per la terza età e per l’infanzia nell’intento di promuovere e sviluppare servizi e programmi culturali che possano coinvolgere la comunità residente contribuendo a far conoscere e fruire il patrimonio storico, architettonico e artistico della città (Figs. 13 -14).

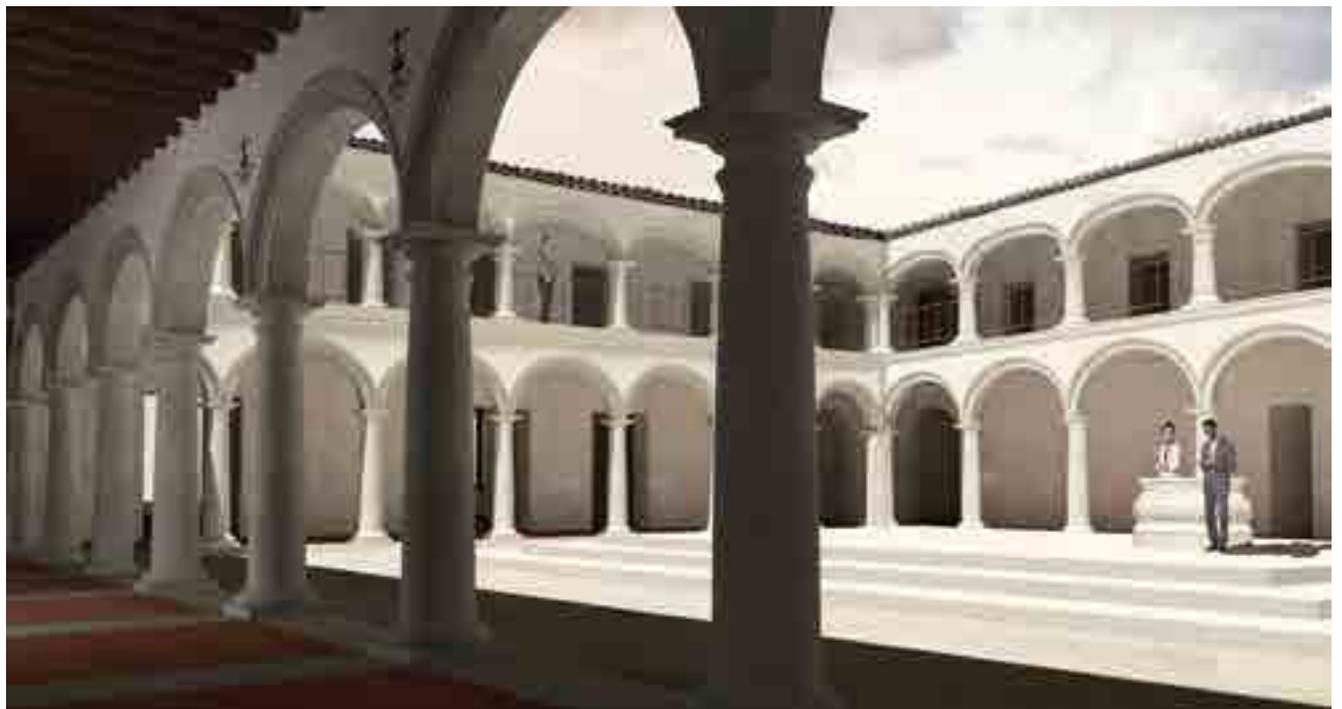
Figura 14. Immagine del progetto di restauro e riqualificazione del primo chiostro.
