LA CHIESA DI SANTA LUCIA DI GUANE - BARICHARA: ANALISI STRUTTURALE PER LA SUA SALVAGUARDIA*

Michele Paradiso ** - Università degli Studi di Firenze, Italia

LA IGLESIA DE SANTA LUCÍA DE GUANE - BARICHARA: ANÁLISIS ESTRUCTURAL PARA SU SALVAGUARDIA

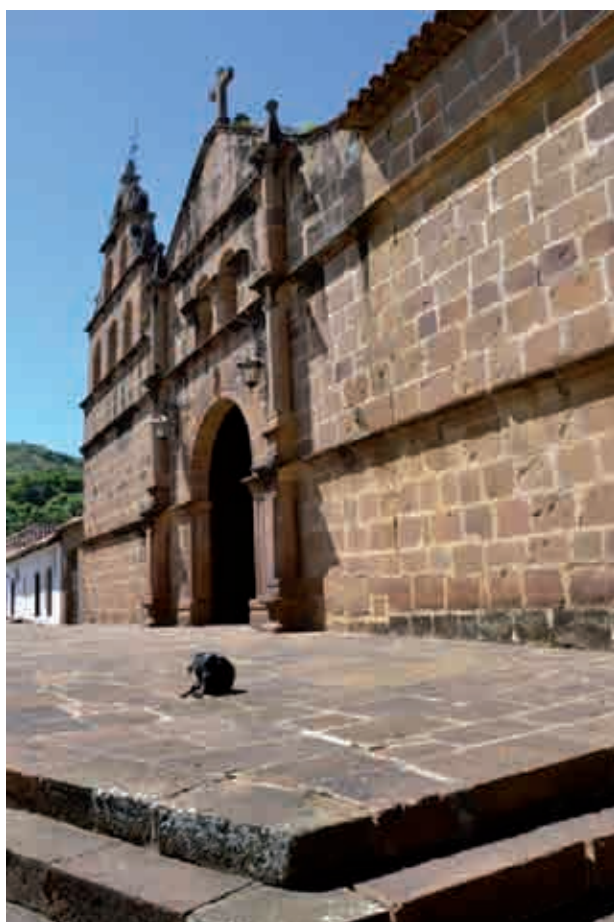
Figure 7. *Facciata della Chiesa di Santa Lucia di Guane*
Fonte: *Archivio degli autori, 2013.*

A destra della facciata si trova la cappella del *Niño Jesús* di pianta quadrangolare di circa 5,4 m x 5,4 m. Risulta la parte della chiesa più vulnerabile. La cappella della *Niña María* si trova sul lato sinistro della nave specularmente a quella del *Niño Jesús* e porta attraverso una scala ad accedere al coro. La Sagrestia si apre sul lato destro della navata in corrispondenza del presbiterio e presenta un passaggio alla *ronda*, la parte esterna, tramite un piccolo portico con colonne in stile neoclassico. Infine la cappella della Santa Lucia, cui è dedicata la Chiesa, è ubicata simmetricamente rispetto alla Sagrestia (Figure 5, 6, 7, 8, 9, 10).
