LA BASILICA MINORE DI NUESTRA SEÑORA DEL SOCORRO E IL SUO GRADO DI SICUREZZA STRUTTURALE*

Michele Paradiso** - Università degli Studi di Firenze, Italia

Carlos Humberto Gómez Arciniegas*** - Universidad Santo Tomás, Colombia

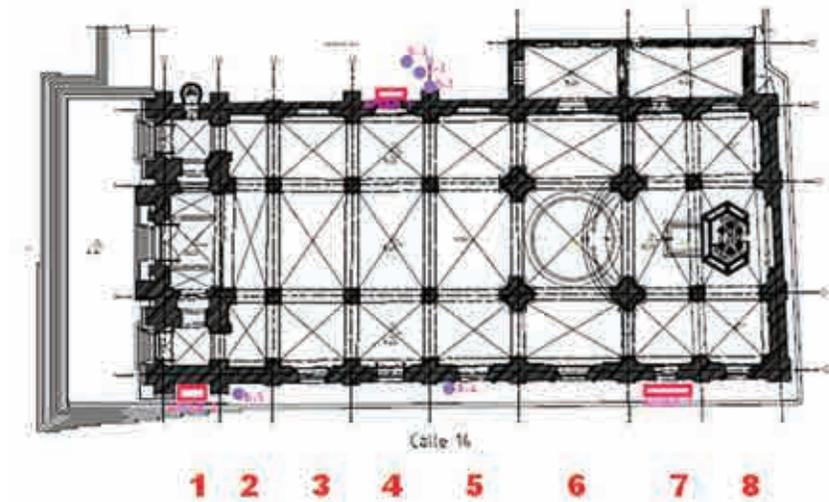
Figure 14. Numerazione delle campate
 Fonte: Ministero de Cultura, elaborazioni grafiche per Michele Paradiso.

Si riportano di seguito gli sviluppi dei quadri fessurativi più gravi facendo riferimento allo schema sottostante di numerazione delle campate.

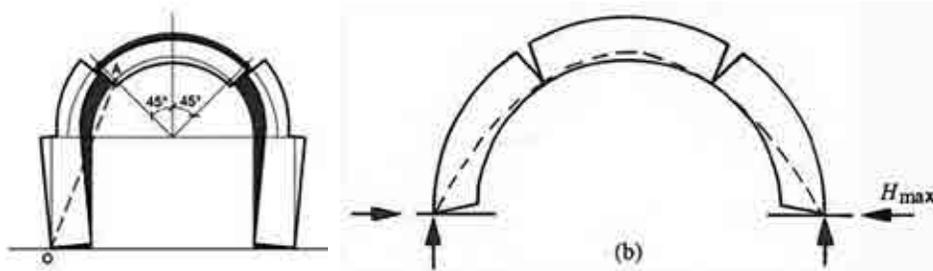
Figure 25. Meccanismo di collasso per cuneo (sx) e flessionale (dx)
Fonte: Materiale didattico Michele Paradiso.

In letteratura tecnica si deve al fisico francese Coulomb, Charles Augustin de Coulomb (1736-1806) a formalizzazione del meccanismo di collasso degli archi e degli elementi costruttivi assimilabili ad essi. I meccanismi di collasso sono di due tipi: il meccanismo flessionale, che evolve l'arco da struttura tre volte iperstatica a monolabile e che è causato da eccessive azioni esterne di tipo statico, e quello per cuneo, caratterizzato dallo scivolamento verso il basso di parti dell'arco nella zona della chiave e dovuto a cedimenti degli appoggi e quindi ad azioni di tipo cinematico (Benvenuto, 1981), (Paradiso, Tempesta, Pugi, Galassi, 2000).
