# L'EX CHIESA DI SAN LORENZO IN PISTOIA: UN MONUMENTO DA RESTITUIRE ALLA CITTÀ\*

Michele Paradiso\*\* - Università degli Studi di Firenze, Italia

\* Tipo di articolo: Articolo di riflessione come prodotto di ricerca. Titolo della ricerca: L'ex Chiesa di San Lorenzo in Pistoia, una storia di trasformazioni: analisi dello stato di degrado ed ipotesi di rifunzionalizzazione a fini museali. Tesi di Laurea a.a 2017/2018, Università degli Studi di Firenze, Dipartimento di Architettura DiDA, Italia.

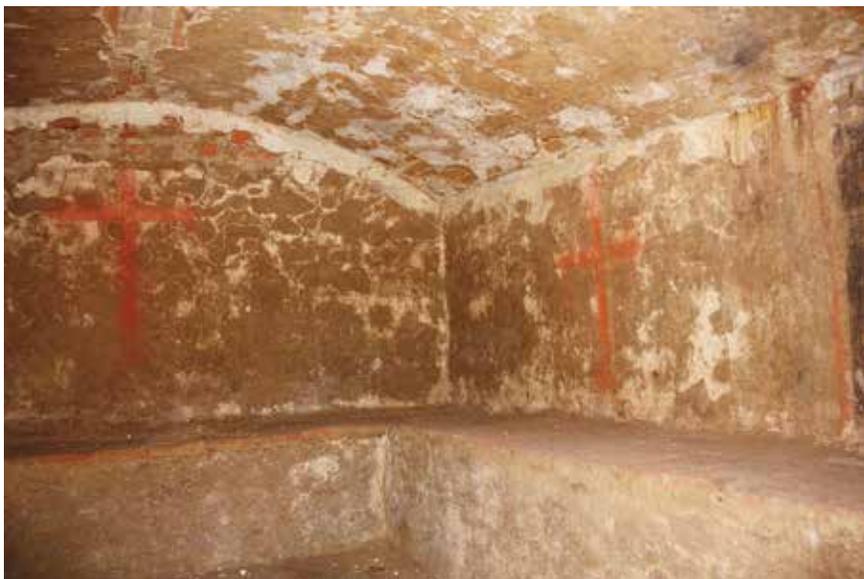
I saggi di accertamento condotti dalla Soprintendenza hanno permesso di rilevare la presenza di due ambienti ipogei nella zona absidale, in corrispondenza delle due cappelle laterali: la cappella della Santa Trinità, parzialmente conservata e la cappella di San Giovanni, demolita a fine '800 per far spazio alla costruzione del vano scale. Non trovando alcuna documentazione relativa, si è proceduto al rilievo diretto. La cripta, al di sotto della quota del pavimento della prima cappella, è stata facilmente individuata dall'accesso assicurato da una stretta scala in mattoni parzialmente conservata, nascosta originariamente da una lapide pavimentale collocata in posizione frontale rispetto all'altare. Il vano interrato occupa circa i tre quarti dell'area della cappella (4.10 m. per 2.40 m.) ed è coperto da una volta in mattoni, con altezza al cervello di circa 1.64 m. Le pareti e la volta, completamente intonacate, presentano una decorazione con croce dipinta in terra rossa (figura 8), il pavimento è invece costituito da un semplice battuto di calce steso direttamente sulla terra. In corrispondenza di quella che una volta era la cappella di San Giovanni, demolita a fine '800 per lasciar spazio alla costruzione della scala voltata, si trova il secondo ambiente ipogeo. Sono state eseguite delle ricerche per comprendere se fosse possibile l'accesso e dove potesse essere collocato. All'esterno della parte retrostante la Chiesa, sul lato verso il convento, si trova un ingresso ad un vano di 1.20 m sotto il livello del piazzale; questo risulta essere un ambiente sotto le scale in pietra, ben visibili infatti dal suo interno. Il rilievo non è stato semplice a causa della presenza di circa 0.15 m di acqua nel suolo; ciò che è stato, però, possibile notare è la presenza di un arco all'altezza della terra, perpendicolare alle scale, visibile solo per la metà della sua lunghezza. Questo sembrerebbe essere l'ingresso ad una zona più bassa che al momento risulta interamente coperta da terra di riporto e detriti. Si è giunti alla conclusione, dunque, che quello poteva essere l'inizio del secondo ambiente ma che questo, con la trasformazione della Chiesa in distretto militare, sia stato riempito di materiale di scarto in modo da dare maggiore sostegno alla nuova conformazione superiore.

Figura 8. Ambiente ipogeo rilevato al di sotto della cappella della Santa Trinità.  
Fonte: Archivio degli autori, 2017.

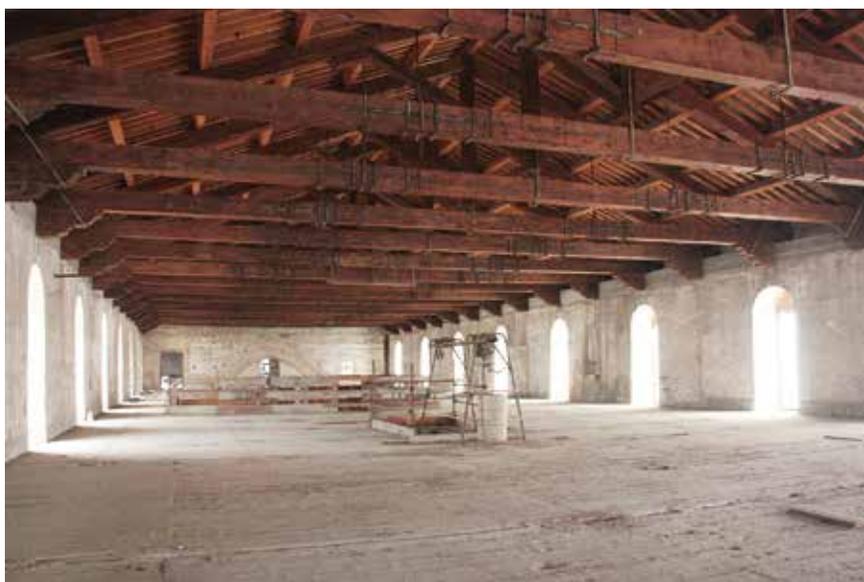
Figura 9. Foto sottotetto dove sono visibili le diciassette capriate in legno.  
Fonte: Archivio degli autori, 2017.

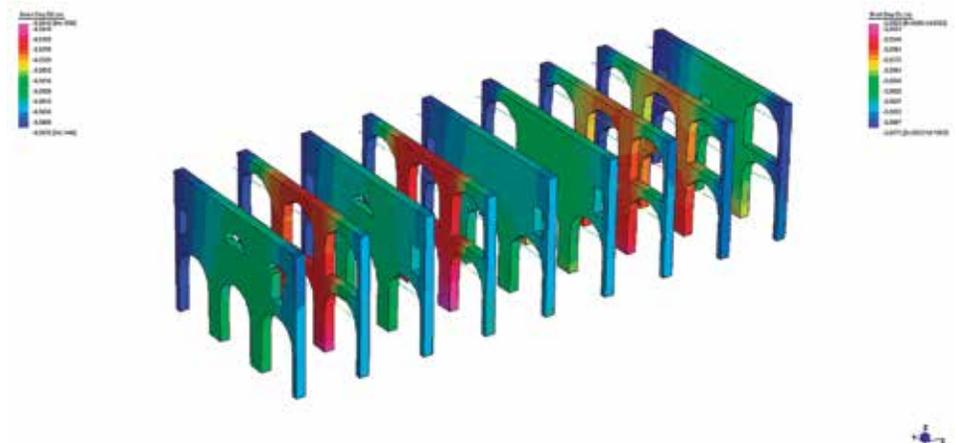
(figura 16). Il calcolo degli spostamenti massimi generati dai carichi permanenti di copertura ha evidenziato come questo produca un ribassamento della parte centrale delle catene delle capriate. Fatto dovuto sicuramente alla grande luce che queste devono coprire e al collegamento delle teste delle capriate al cordolo di cemento inserito dai lavori eseguiti dalla Soprintendenza negli anni '90 (figura 17). Per quanto riguarda i setti trasversali, opportunamente caricati nel modello sia dal peso della copertura che da quello del solaio dell'ultimo piano, non presentarono degli spostamenti significativi in mezzeria; mentre, in corrispondenza con l'aggancio alla muratura perimetrale, si rilevarono spostamenti verticali (figura 18). È stato studiato successivamente lo stato tensionale massimo valutato prima generalmente e poi sulle direzioni incidenti le catene. La parete longitudinale (lato Via del Maglio) risultò compressa gradualmente in tre fasce con una compressione compresa tra 0.10 Kg/cm<sup>2</sup> in corrispondenza della parte alta, fino a raggiungere compressioni pari a 4,5 Kg/cm<sup>2</sup> in corrispondenza del primo strato di terreno. La parete longitudinale (lato convento) risultò compressa anche questa in maniera uniforme, fatta eccezione per il cantonale sinistro in corrispondenza del vano che ospita le scale voltate. Nella fascia mediana di entrambe le pareti si rilevarono dei picchi di tensione dovuti alla presenza dei tramezzi interni incatenati. Per quanto riguarda i tramezzi questi risultarono maggiormente sollecitati in corrispondenza dei pilastri centrali (figura 19 e 20).

Figura 18. *Spostamento verticale lungo l'asse z, le parti in blu risultano quelle più sofferenti.*  
 Fonte: *Elaborazione grafica degli autori, 2017.*

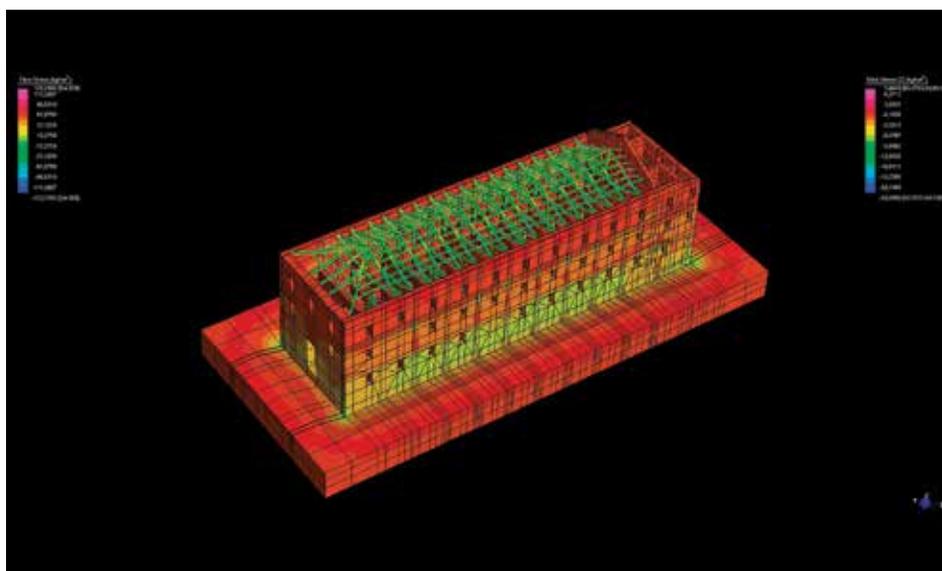
Figura 19. Tensioni principali lungo l'asse z delle pareti longitudinali.  
Fonte: Elaborazione grafica degli autori, 2017.

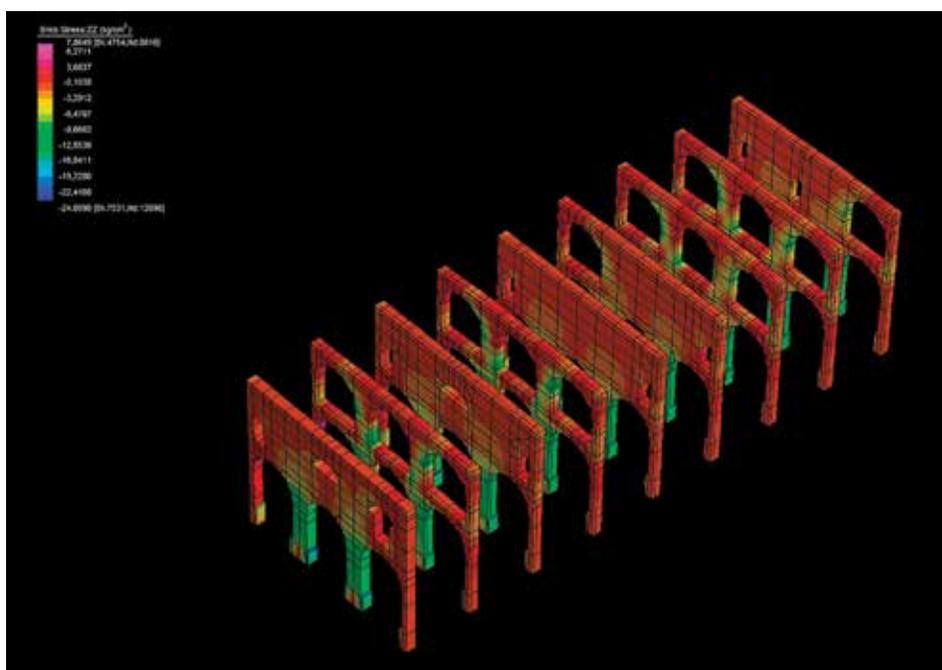
Figura 20. Tensioni principali lungo l'asse z dei setti trasversali.  
Fonte: Elaborazione grafica degli autori, 2017.
