Análisis de falla del árbol de levas de un motor de seis cilindros en línea

Resumen — En este trabajo se analiza la posible causa de la falla de un árbol de levas de un motor de combustión interna proveniente de motor de seis cilindros en línea. Un análisis morfológico muestra micro grietas, provenientes de un conducto central, marcas de maquinado severo y defectos probablemente producidos por maquinado de desbaste rápido y severo en zonas críticas de diseño y altos concentradores de esfuerzo. Sumado a esto se presentan, y debido a la naturaleza de las cargas de trabajo de un eje de levas, en los puntos de concentración de esfuerzos, esfuerzos fluctuantes que según el análisis realizado se deduce que no indujeron una falla por fatiga. Se realizó un análisis de Fluorescencia de Rayos X (XRF) para establecer el material del cual estaba fabricado el eje. Este análisis comprueba las recomendaciones para selección de materiales dadas por varios autores en el área de diseño de ejes. Con base en los datos técnicos del vehículo, se establecieron las cargas a las que estaba sometido el árbol de levas. Por último se utiliza el criterio de Griffith para estimar un punto de falla. La presenci

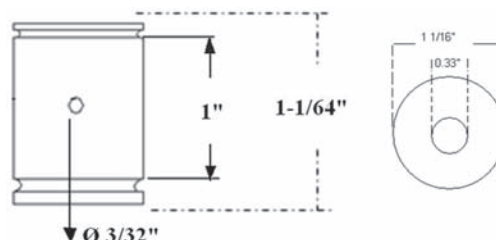
FIG 13. DIMENSIONES DE LA SECCIÓN FALLADA

De la Tabla 1 obtenemos los valores de potencia y torque del vehículo y de la Figura 13 las dimensiones de la sección fallada.
