RECONSTRUCCIÓN HIPOTÉTICA DEL ANTIGUO CONVENTO DE NUESTRA SEÑORA DEL ROSARIO EN SANTAFÉ DE BOGOTÁ

Liliana Rueda Cáceres*

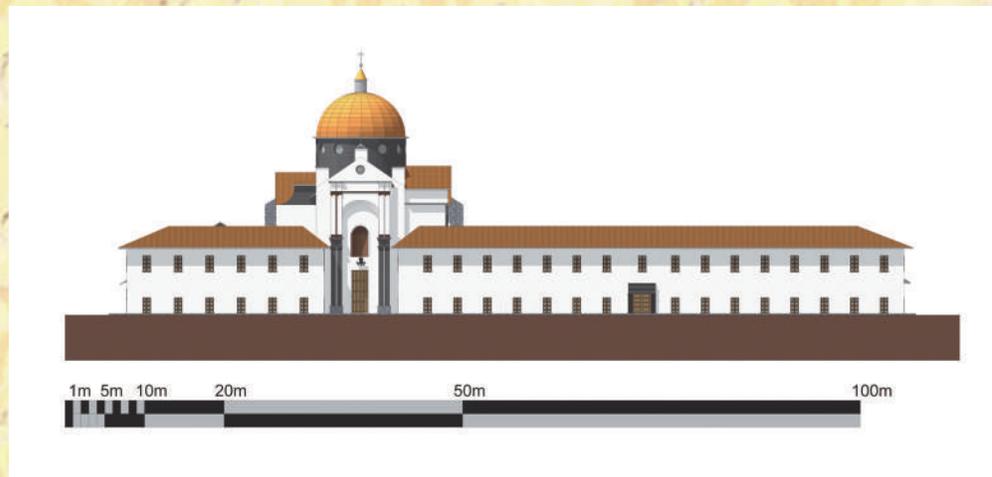
Interpretación hipotética de la fachada principal del conjunto conventual sobre la Calle Real, costado oriental del conjunto, posteriormente carrera séptima. Dibujo: Óscar Millán García, 2010. Tomado de Conventos Dominicanos que Construyeron un País. Bucaramanga, USTA, 2010

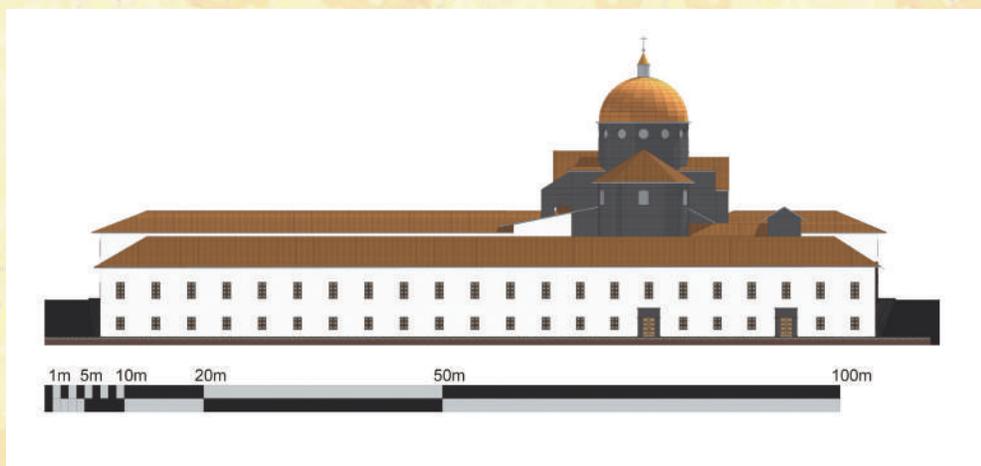
Interpretación hipotética de la fachada sobre la Calle de Florian, costado occidental del conjunto, posteriormente carrera octava, sobre la que quedaba el acceso a la Universidad. Dibujo: Óscar Millán García, 2010. Tomado de Conventos Dominicanos que Construyeron un País. Bucaramanga, USTA, 2010

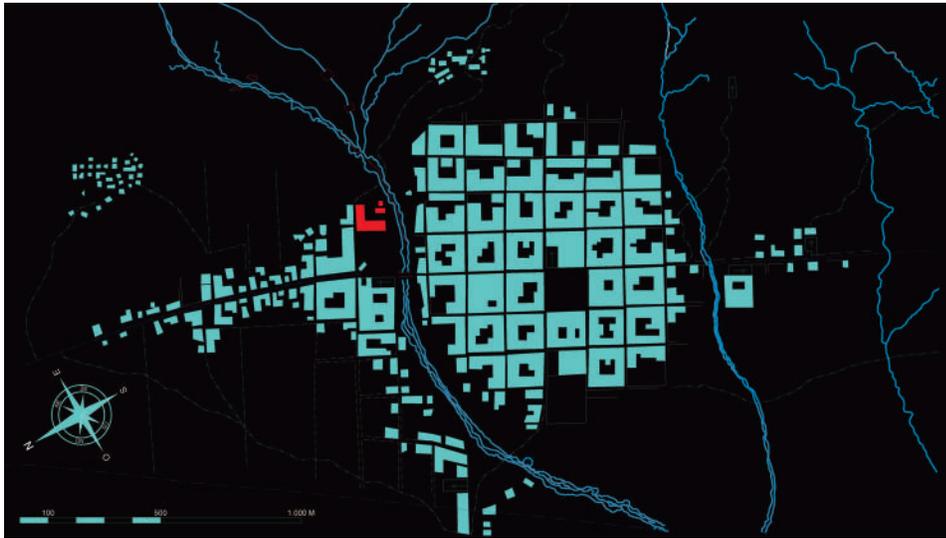
IMAGEN 2. Plano de la primera localización del convento en la “Plazuela del Mercado” o de las Hierbas, hoy parque Santander. Dibujo: Jorge Báez Gómez y Óscar Millán García. 2010. Realizado a partir del “PLANO DE SANTAFÉ A FINALES DEL SIGLO XVI”, publicado en MARTINEZ, Carlos. “Bogotá, sinopsis sobre su evolución urbana”, Bogotá, ESCALA, s.f., p.45. Tomado de Conventos Dominicanos que Construyeron un País. Bucaramanga, USTA, 2010.

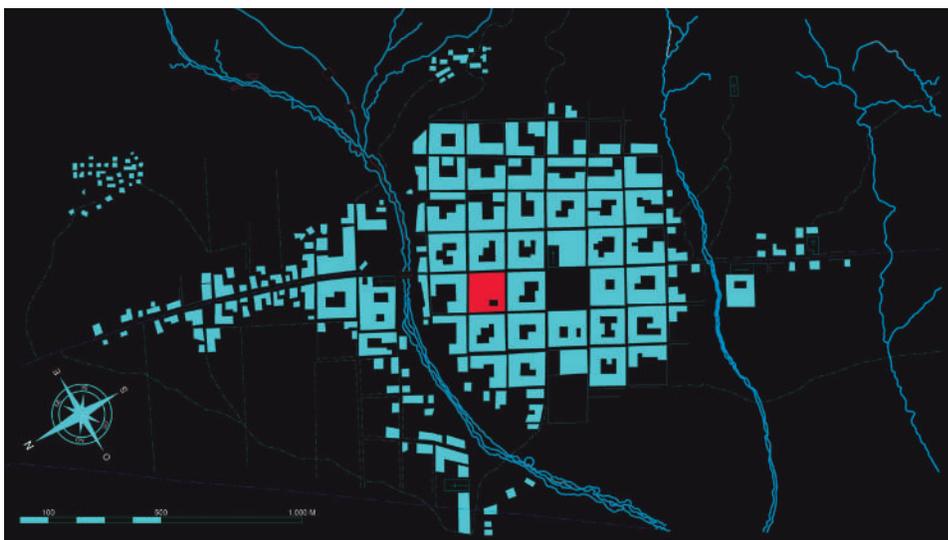
IMAGEN 3. Plano de la segunda y definitiva localización del convento sobre la “Calle Real”. Dibujo: Óscar Millán García. 2010. Realizado a partir del “PLANO DE SANTAFÉ A FINALES DEL SIGLO XVI”, publicado en MARTÍNEZ, Carlos. “Bogotá, sinopsis sobre su evolución urbana”, Bogotá, ESCALA, s.f., p.45. Tomado de Conventos Dominicanos que Construyeron un País. Bucaramanga, USTA, 2010

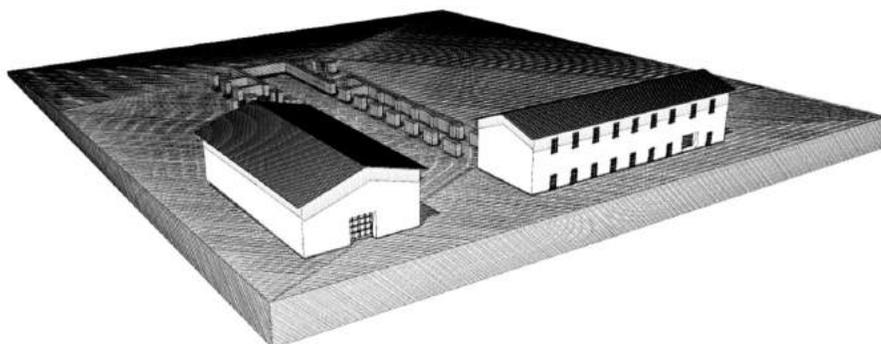
IMAGEN 4. Estado de las obras del convento en 1579 según las informaciones de Fray Pedro Riquelme de ese año: “(...) el dicho monasterio no tiene iglesia sino es un boio cubierta con paja el que esta para caerse y en el se sazen los oficios divinos los frailes del dicho convento(...) (y la) yglesia nueva que tienen comenzada los dichos frailes aun no tiene mas edificio que parte de los cimientos sacados y unos xilares comenzados a asentar”. Dibujo: Óscar Millán García. 2010. Tomado de *Conventos Dominicanos que Construyeron un País*. Bucaramanga, USTA, 2010.

*2 Y ten si saben que **el dicho monasterio no tiene iglesia sino es un boio cubierta con paja** el que esta para caerse y en el se sazen los oficios divinos los frailes del dicho convento.*

3 Y ten si saben que una yglesia nueva que tienen comenzada los dichos frailes aun no tiene mas edificio que parte de los **cimientos sacados y unos xilares comenzados a asentar** y a muchos (---) días que no se labra en ellos por no tener los dichos frailes que gastar.

4 Y ten si saben **quel dicho monasterio no tiene tampoco el claustro ni dormitorio ni refectorio ni una (---) oficina de las que un convento a de tener** mas de un quarto de una casa que fue de un secular (---) de los frailes en las piezas que ay en el están en cada una dos religiosos y en otras tres (---) quatro.

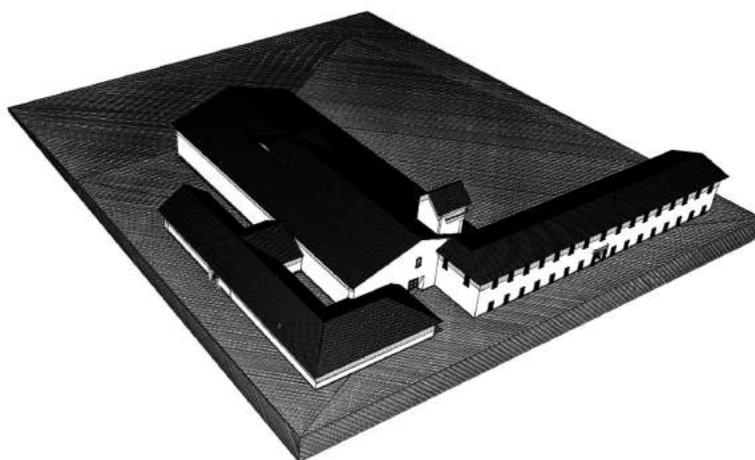
IMAGEN 5. Las obras del claustro oriental, emprendidas en 1647 por Fray Antonino Zambrano definen la fachada principal del convento sobre la Calle Real, obra que se emprende “(...)derribando el antiguo de obra tosca y muy inútil, empezó y acabó los corredores y celdas muy capaces, que teniendo debajo quince tiendas (...) obra necesaria y con la de la segunda escalera, que también hizo, quedó acabada con gran hermosura y perfección la vivienda del primer claustro(...)” Dibujo: Óscar Millán García. 2010. Tomado de “Conventos Dominicanos que construyeron un país” Bucaramanga: USTA, 2010.

“(…)emprendió cosas arduas siendo la de no menor importancia para este convento del Rosario, la fábrica de su claustro, que llamamos de la Calle Real, donde derribando el antiguo de obra tosca y muy inútil, empezó y acabó los corredores y celdas muy capaces(…)”¹³,

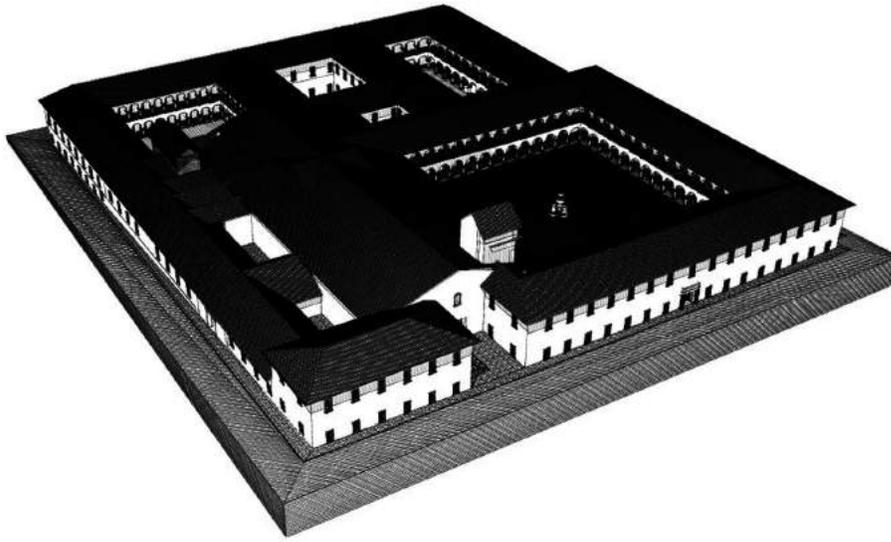
IMAGEN 6. Fray Alberto Ariza referencia el año de 1678 como la fecha en que se terminó la construcción general del conjunto conventual, incluyendo el claustro correspondiente a la Universidad Tomística. Esta es una interpretación hipotética del aspecto general del conjunto con la antigua iglesia. Dibujo: Óscar Millán García. 2010. Tomado de "Conventos Dominicanos que construyeron un país" Bucaramanga: USTA, 2010.

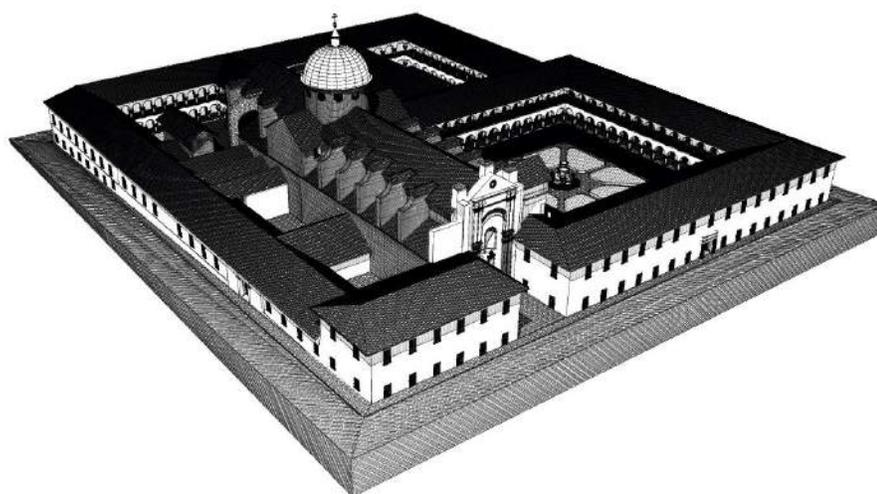
IMAGEN 7. Interpretación hipotética del aspecto general del conjunto con la nueva iglesia, atribuida a Fray Domingo de Petrés, y con el jardín del período republicano. Dibujo: Óscar Millán García. 2010. Tomado de “Conventos Dominicanos que construyeron un país” Bucaramanga: USTA, 2010.

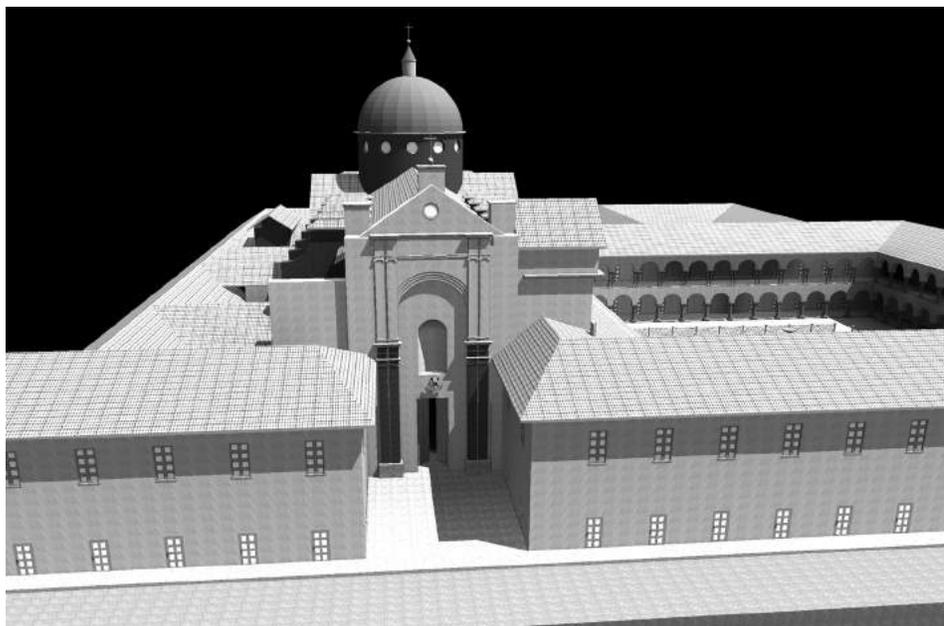
IMAGEN 8. Interpretación hipotética del atrio y fachada del templo del convento sobre la Calle Real, actual carrera séptima. Dibujo: Óscar Millán García, 2010. Tomado de "Conventos Dominicanos que construyeron un país" Bucaramanga: USTA, 2010.

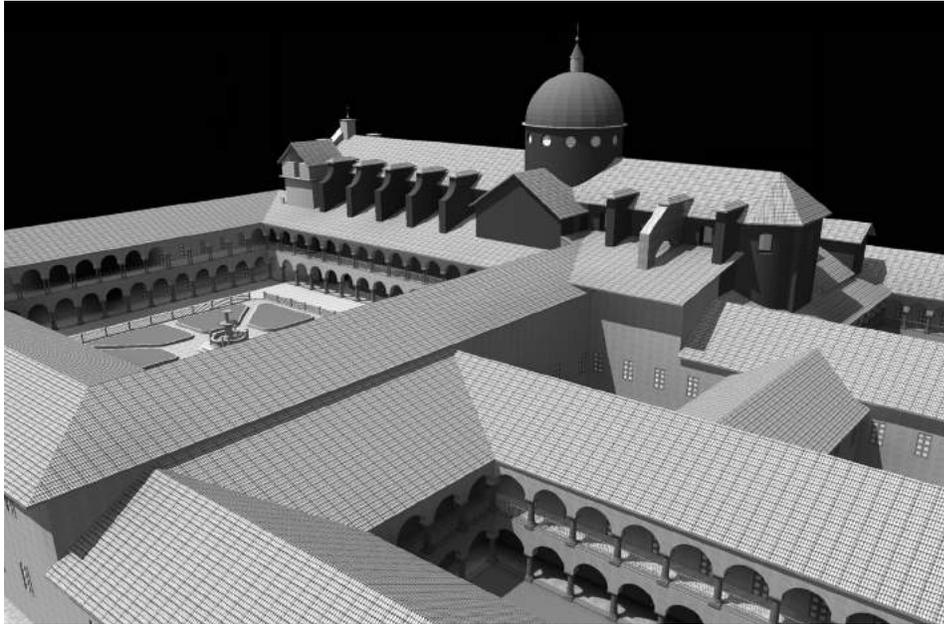
IMAGEN 9. Interpretación hipotética del conjunto espacial del convento y templo visto desde el norte. Se observa parcialmente el patio principal con el jardín republicano y la fuente original. Dibujo: Óscar Millán García, 2010. Tomado de "Conventos Dominicanos que construyeron un país" Bucaramanga: USTA, 2010.
